Työtavoilla tulosta maitotiloille (diat 1-34)

**Opetusmaatilan yrittäjävetoisen navetan
remonttiprojekti – Tuotantohygienian hallinta**

Kimmo Nissinen, Sedu Ilmajoki

Kalle Fält, Vacca Oy

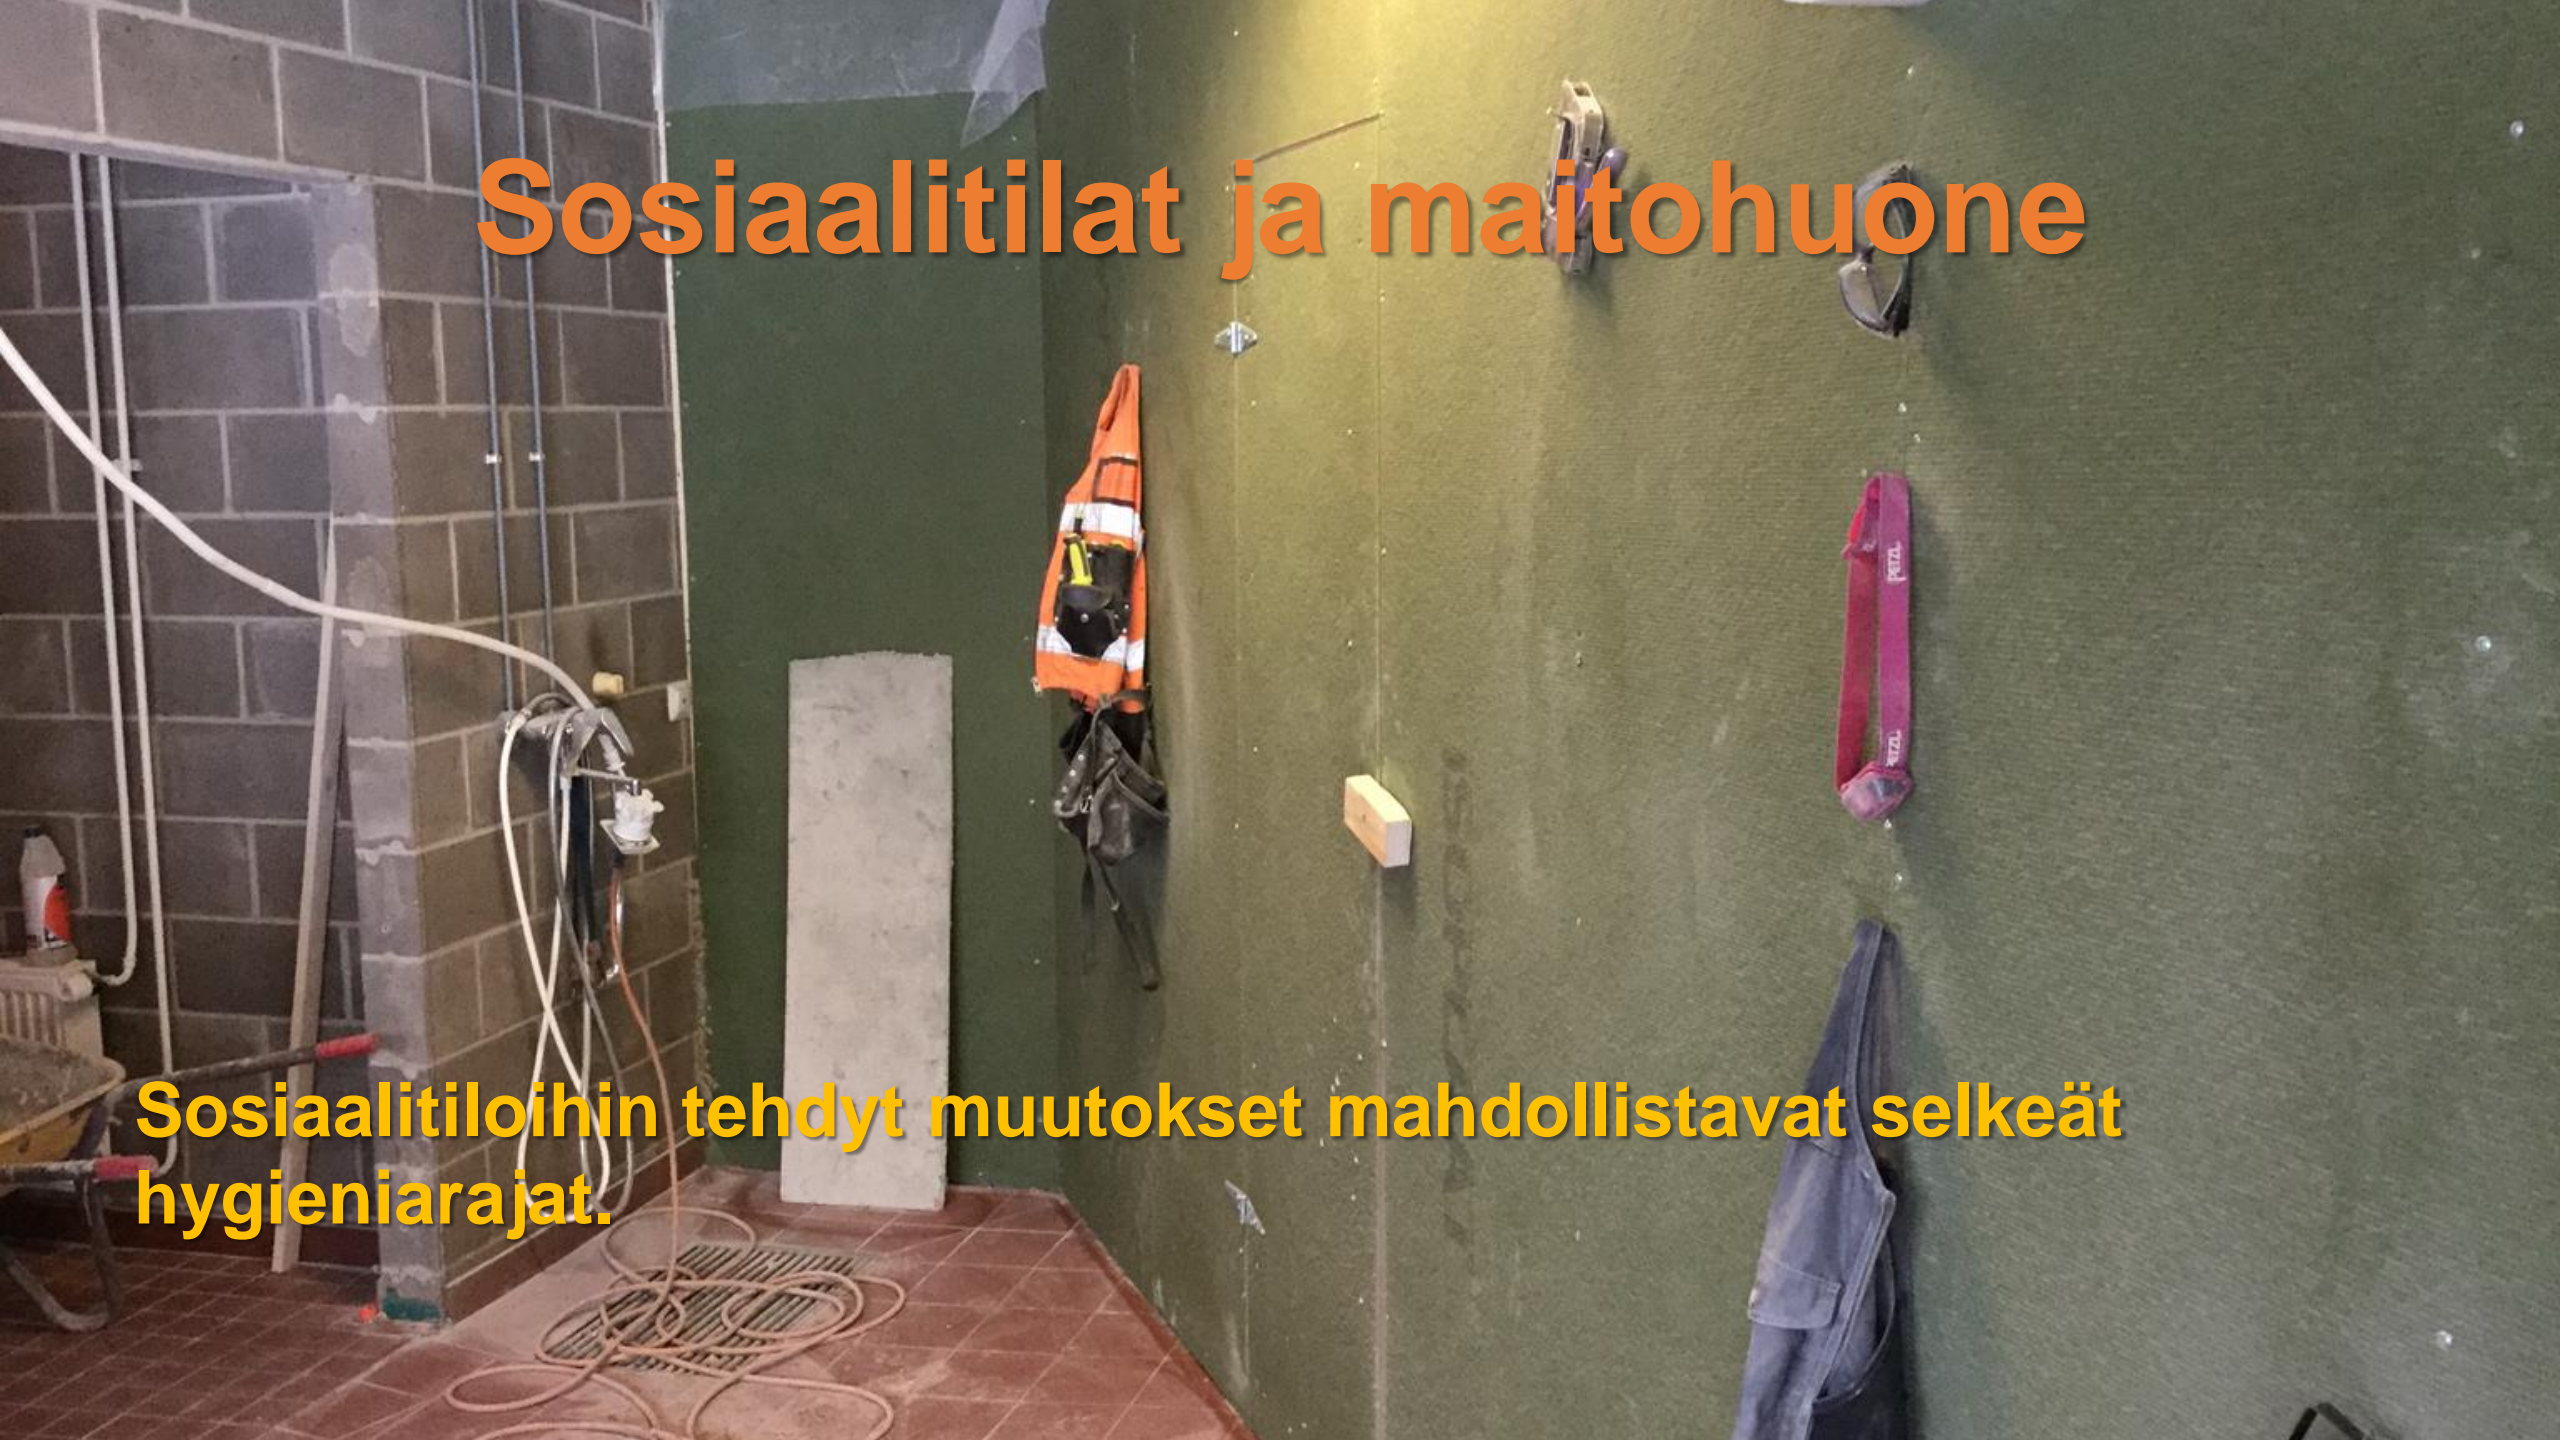
Pukuhuoneet uudistettiin perusteellisesti.

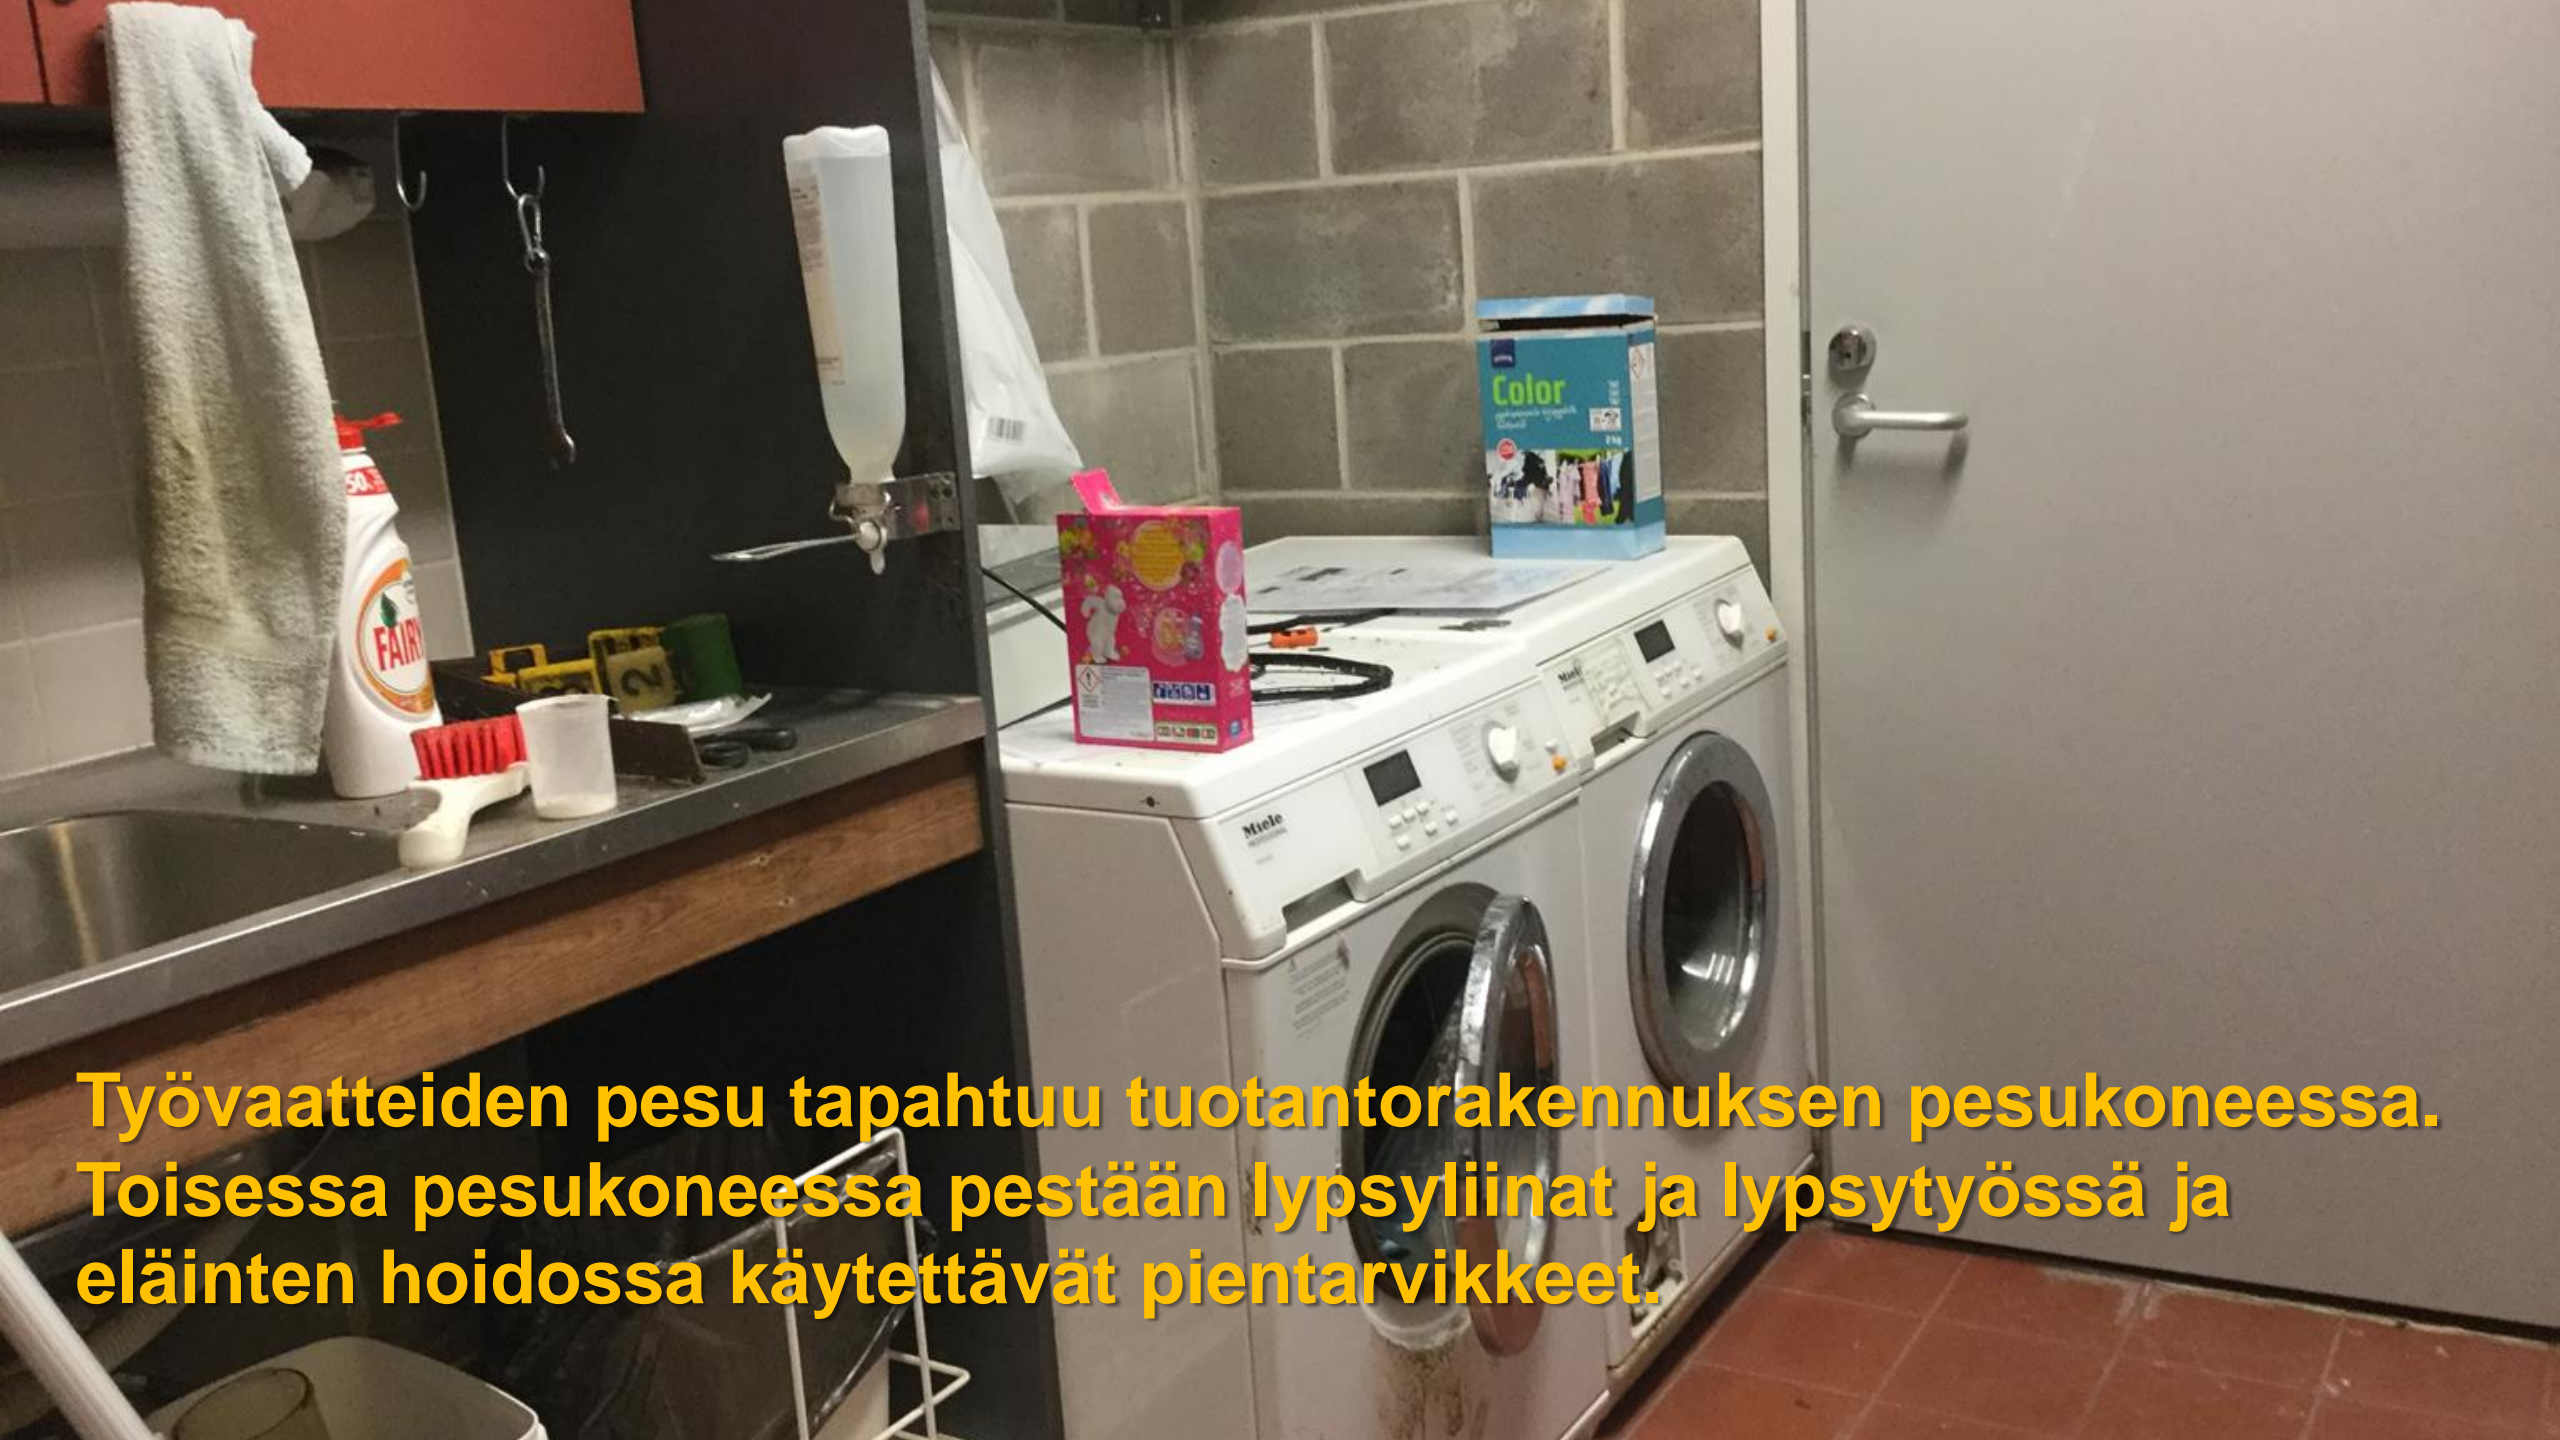
Työvaatteiden pesu tapahtuu tuotantorakennuksen pesukoneessa. Toisessa pesukoneessa pestään lypsyliinat ja lypsytyössä ja eläinten hoidossa käytettävät pientarvikkeet.
