Työtavoilla tulosta maitotiloille (diat 1-34)

**Opetusmaatilan yrittäjävetoisen navetan
remonttiprojekti – Tuotantohygienian hallinta**

Kimmo Nissinen, Sedu Ilmajoki

Kalle Fält, Vacca Oy

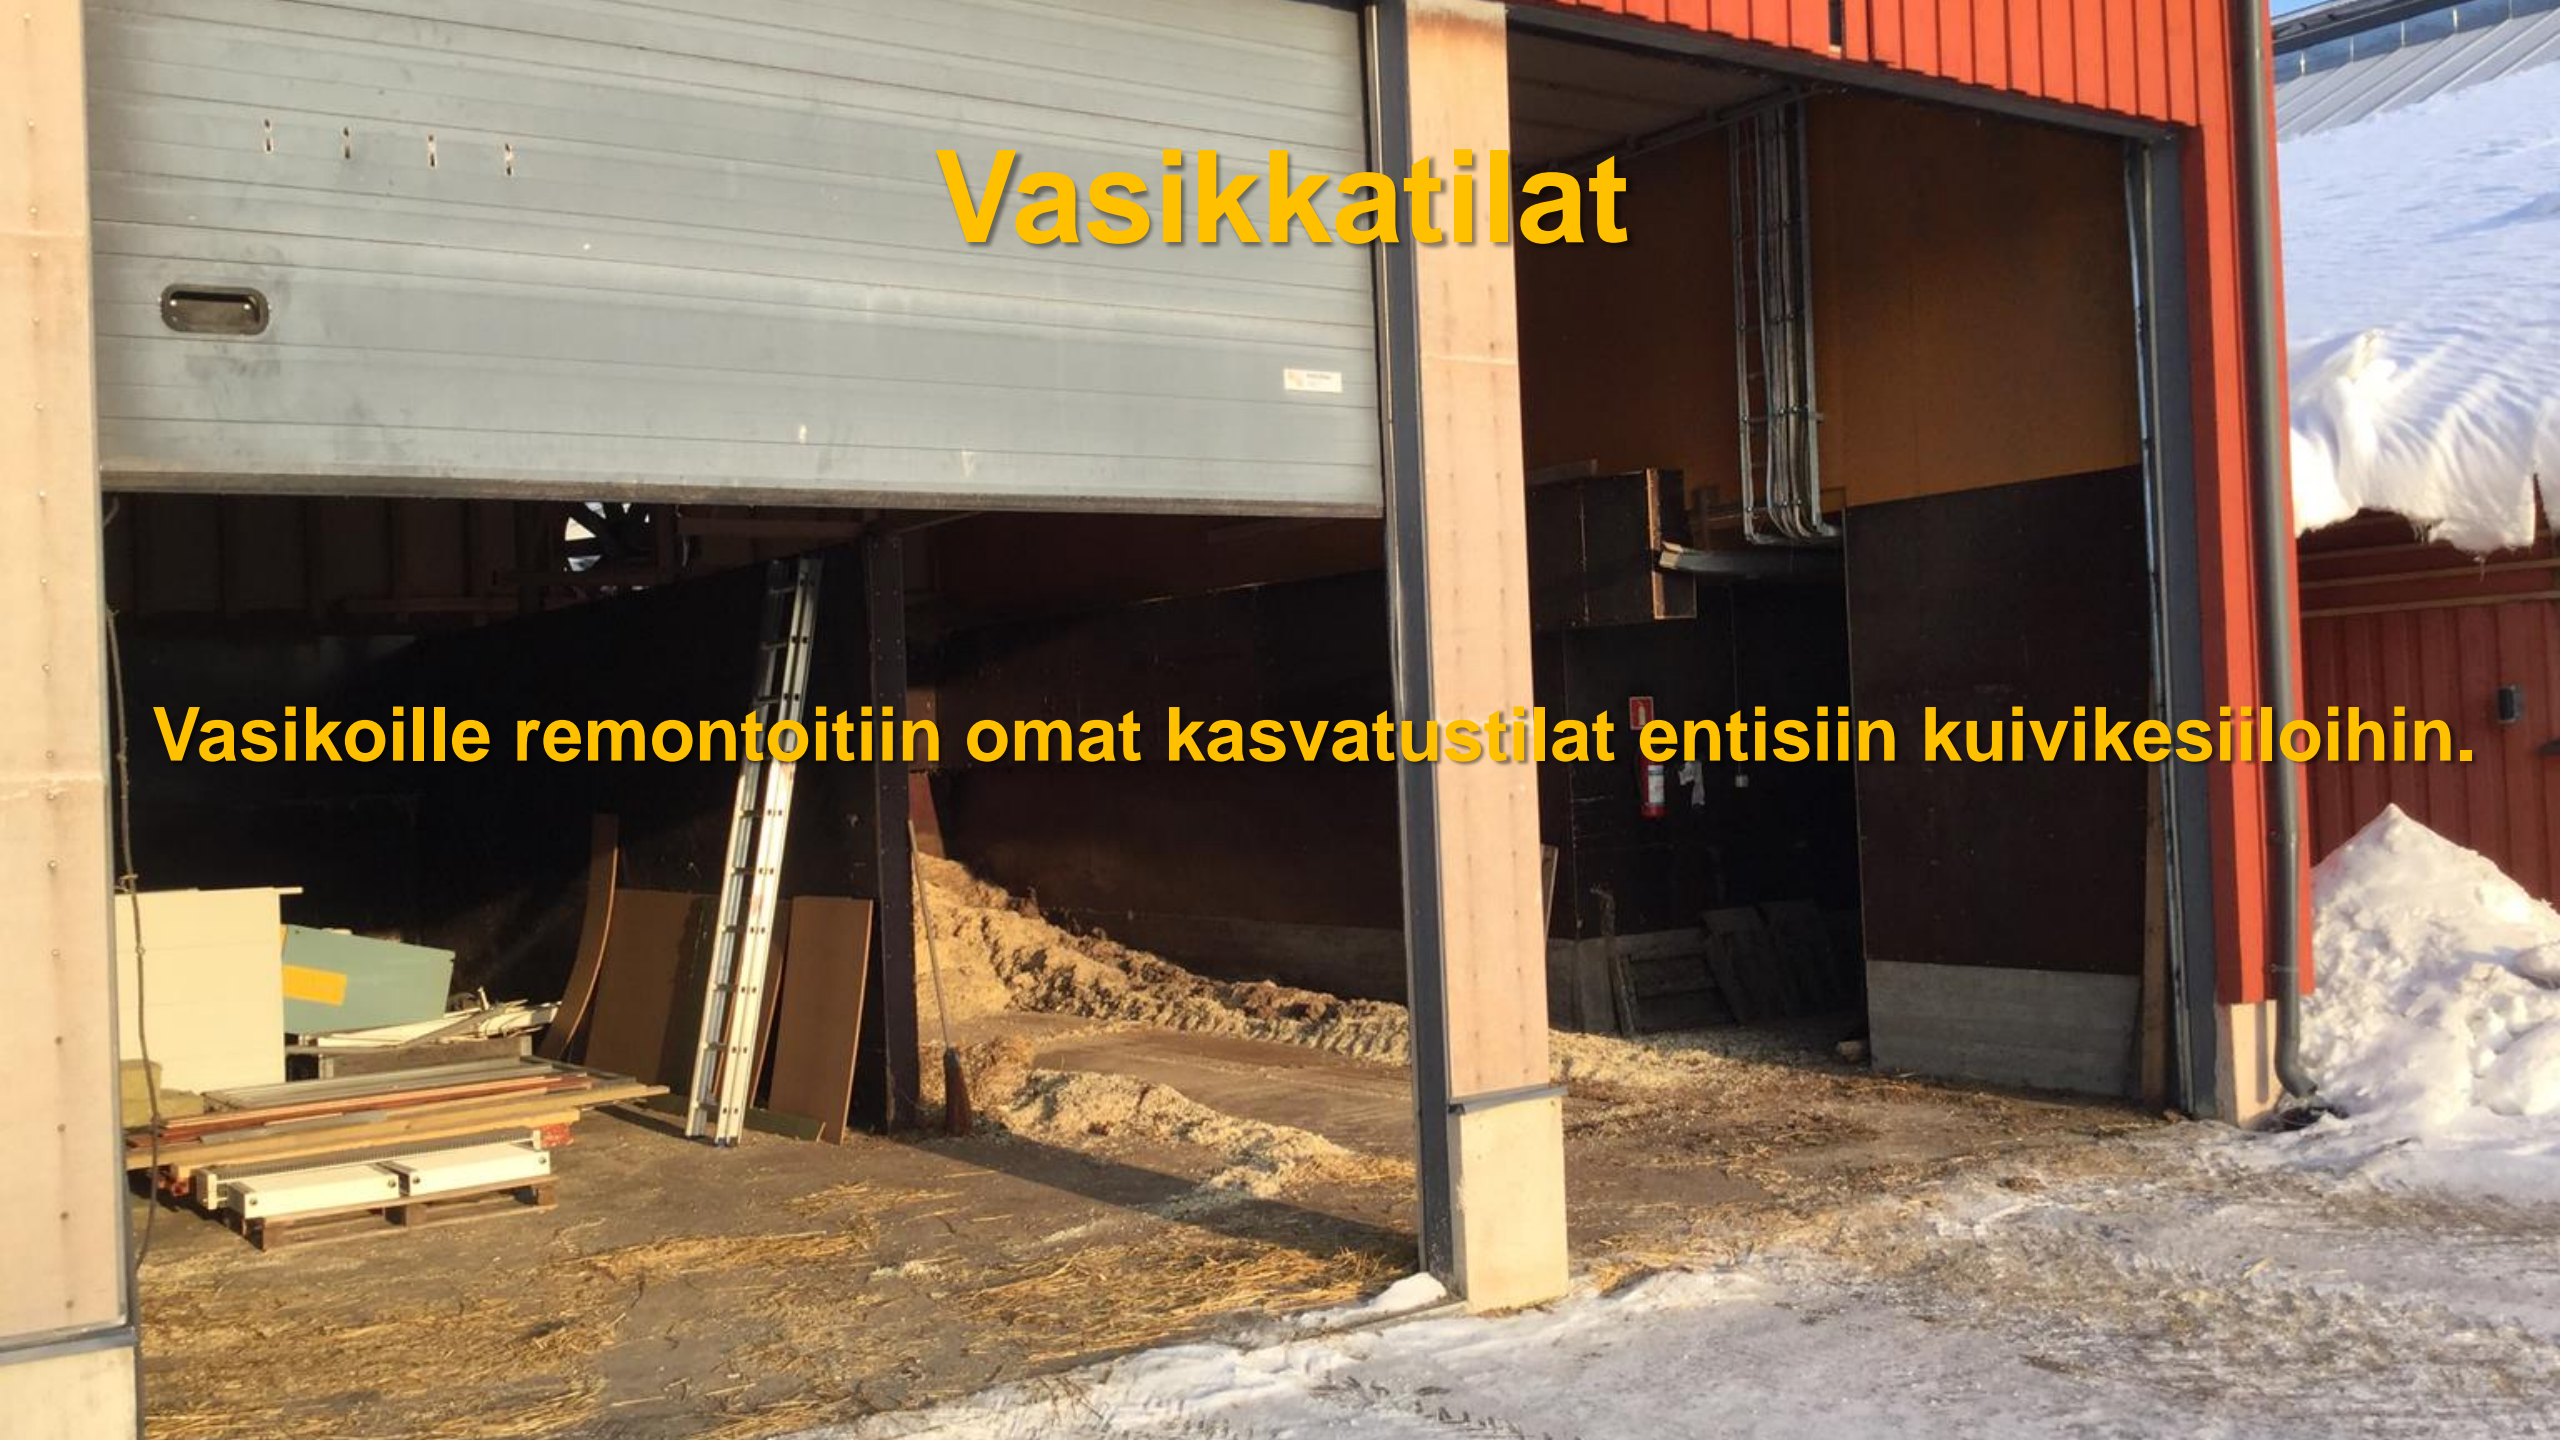
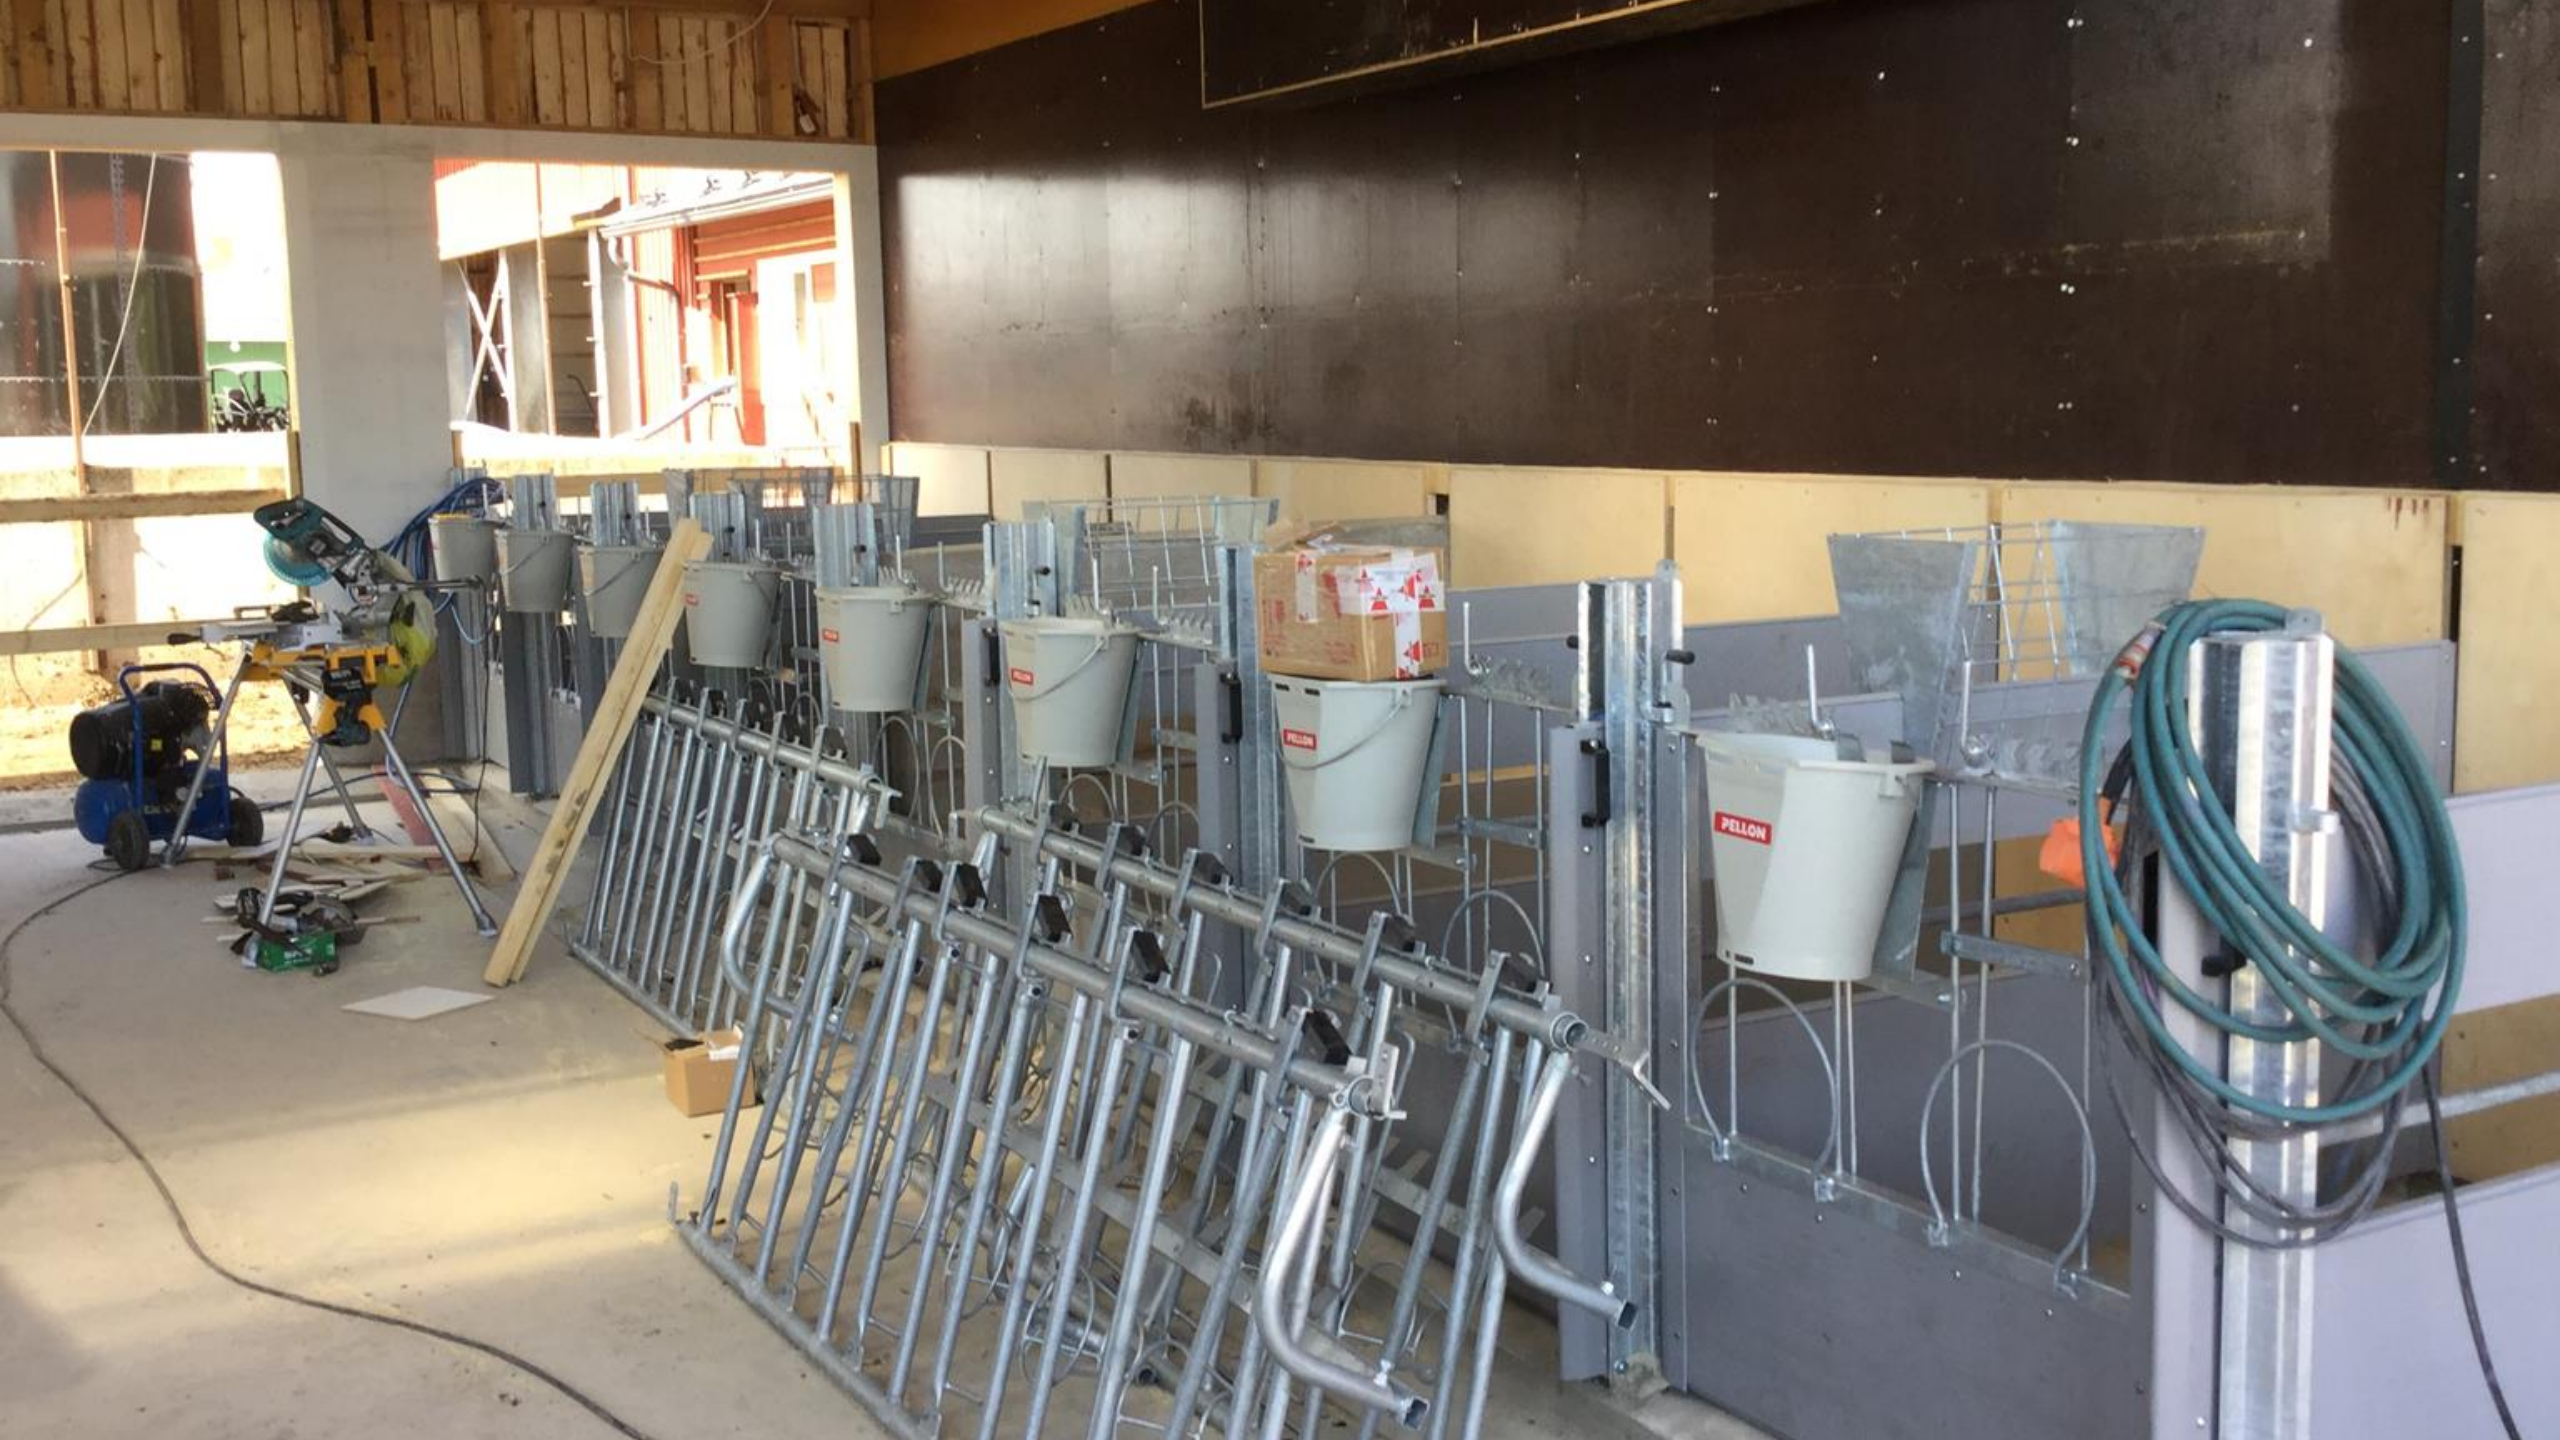
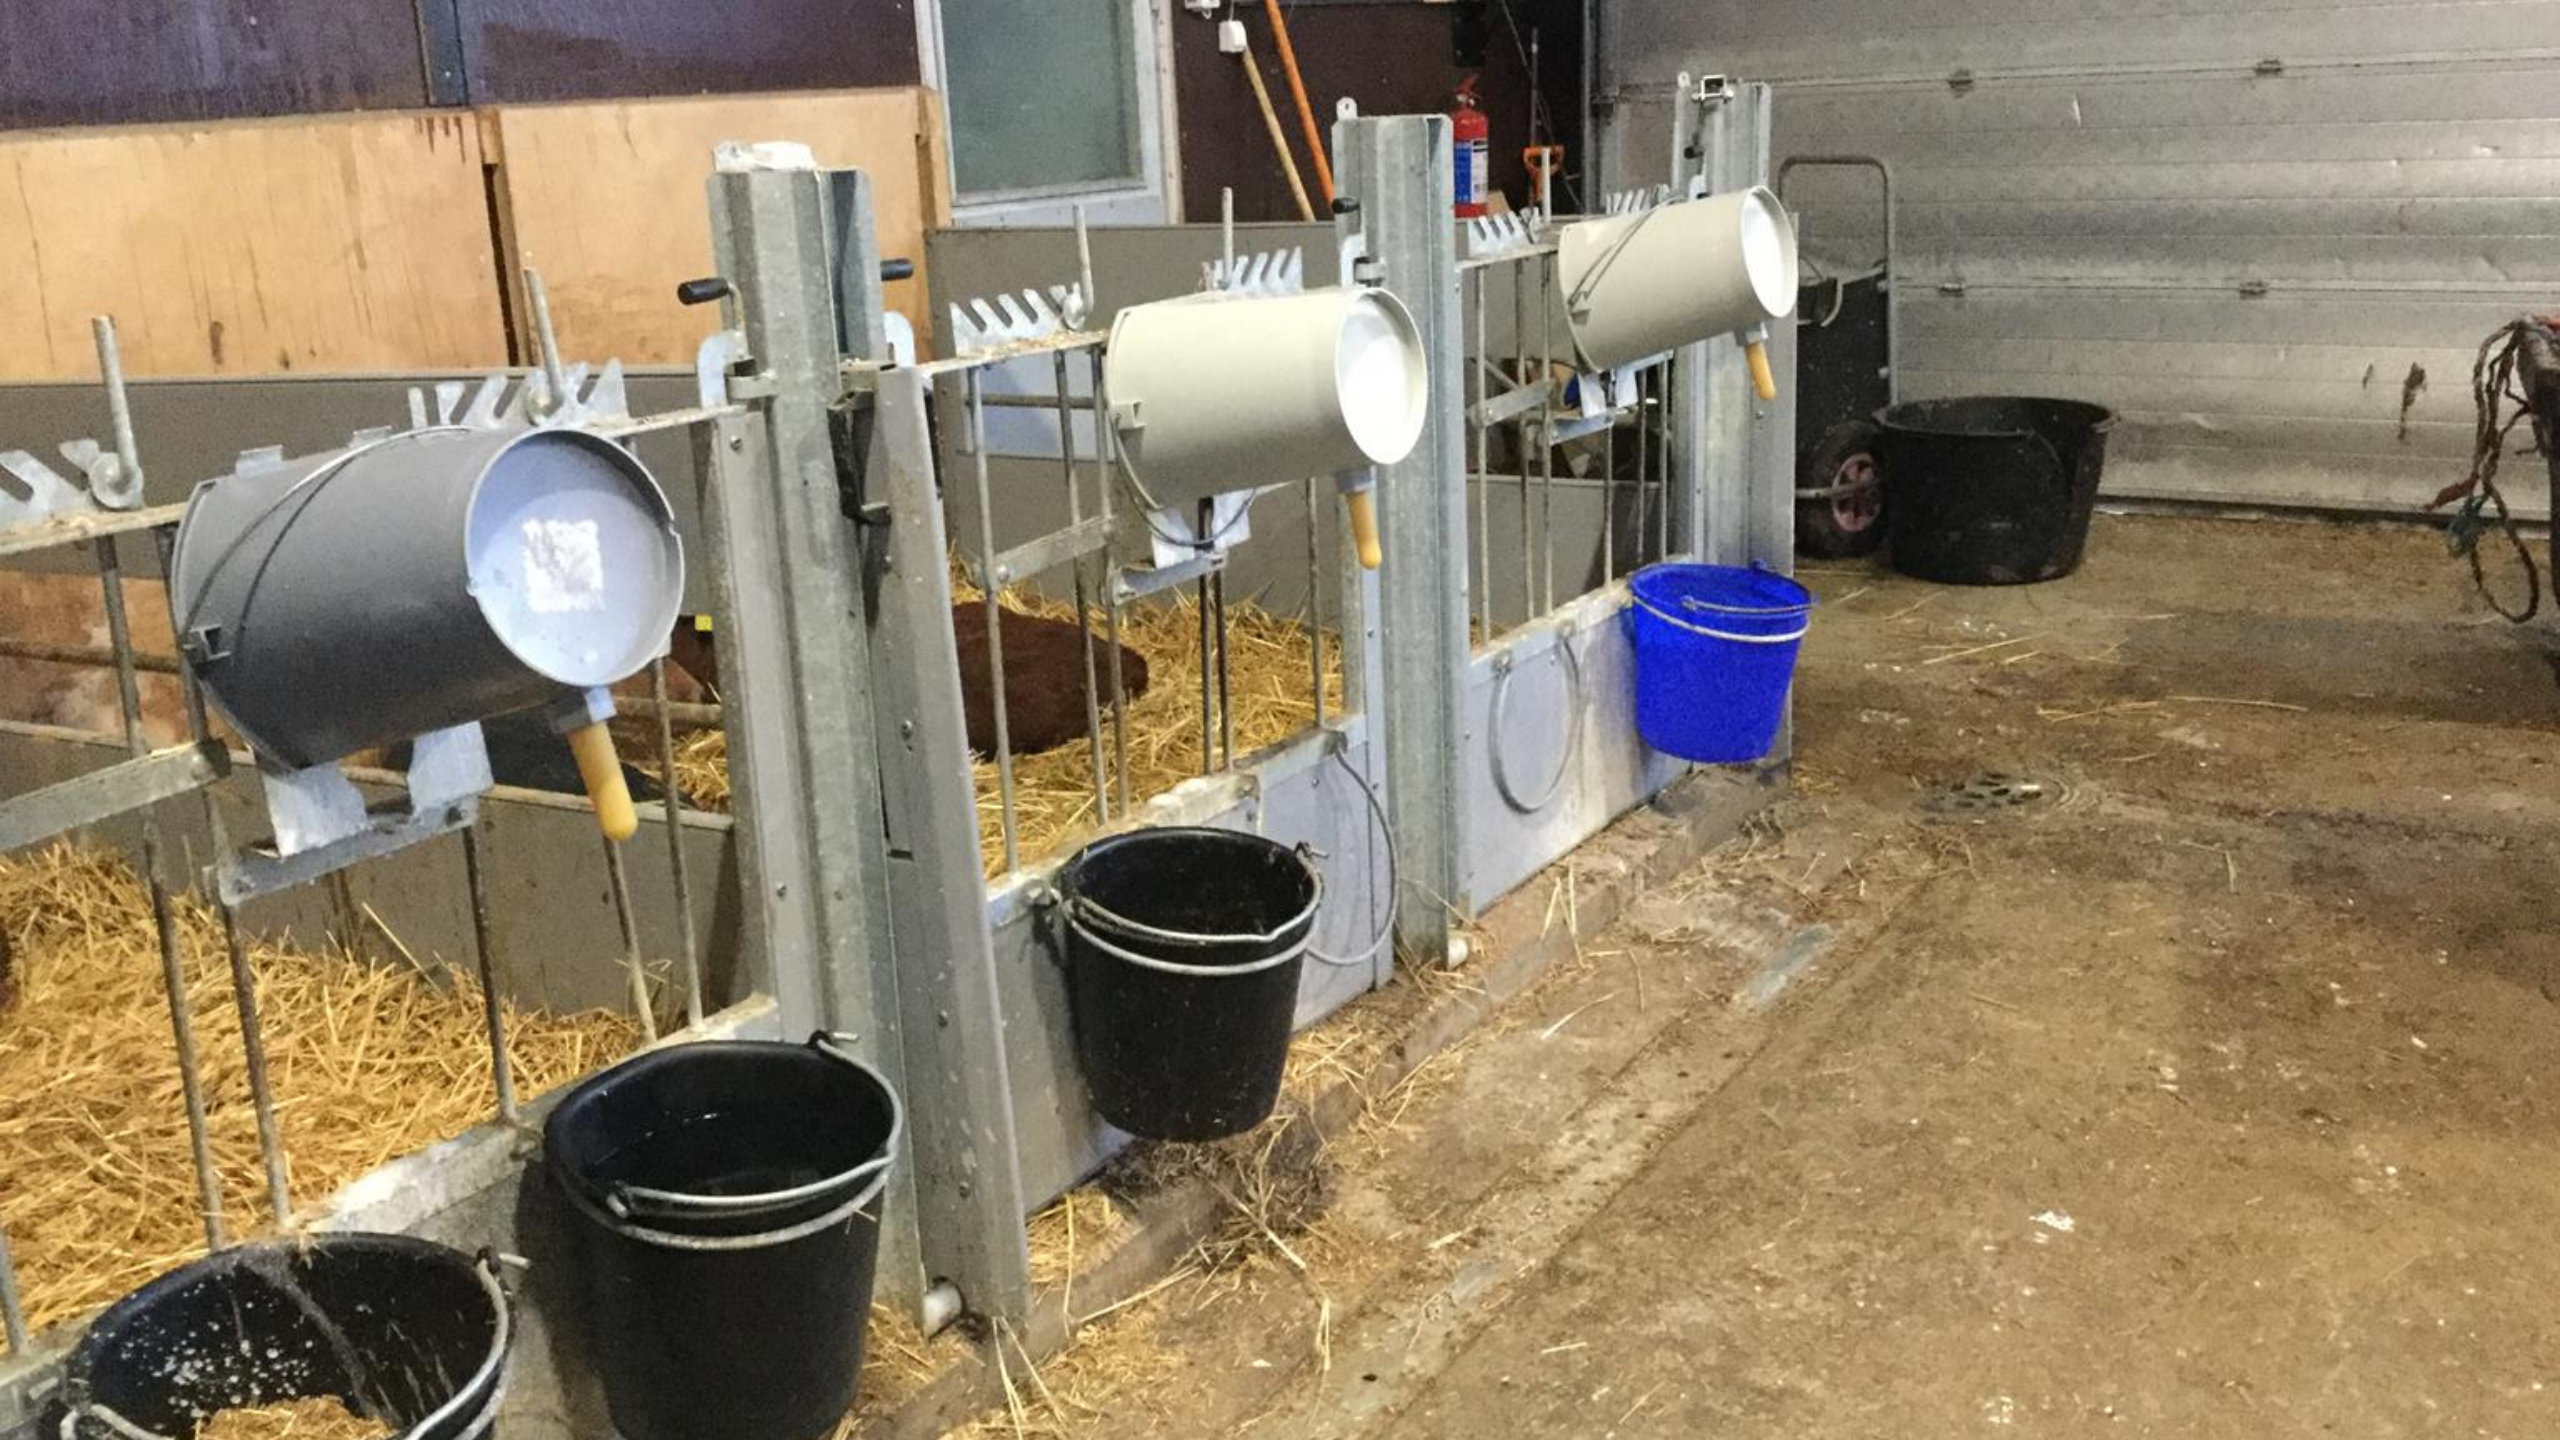
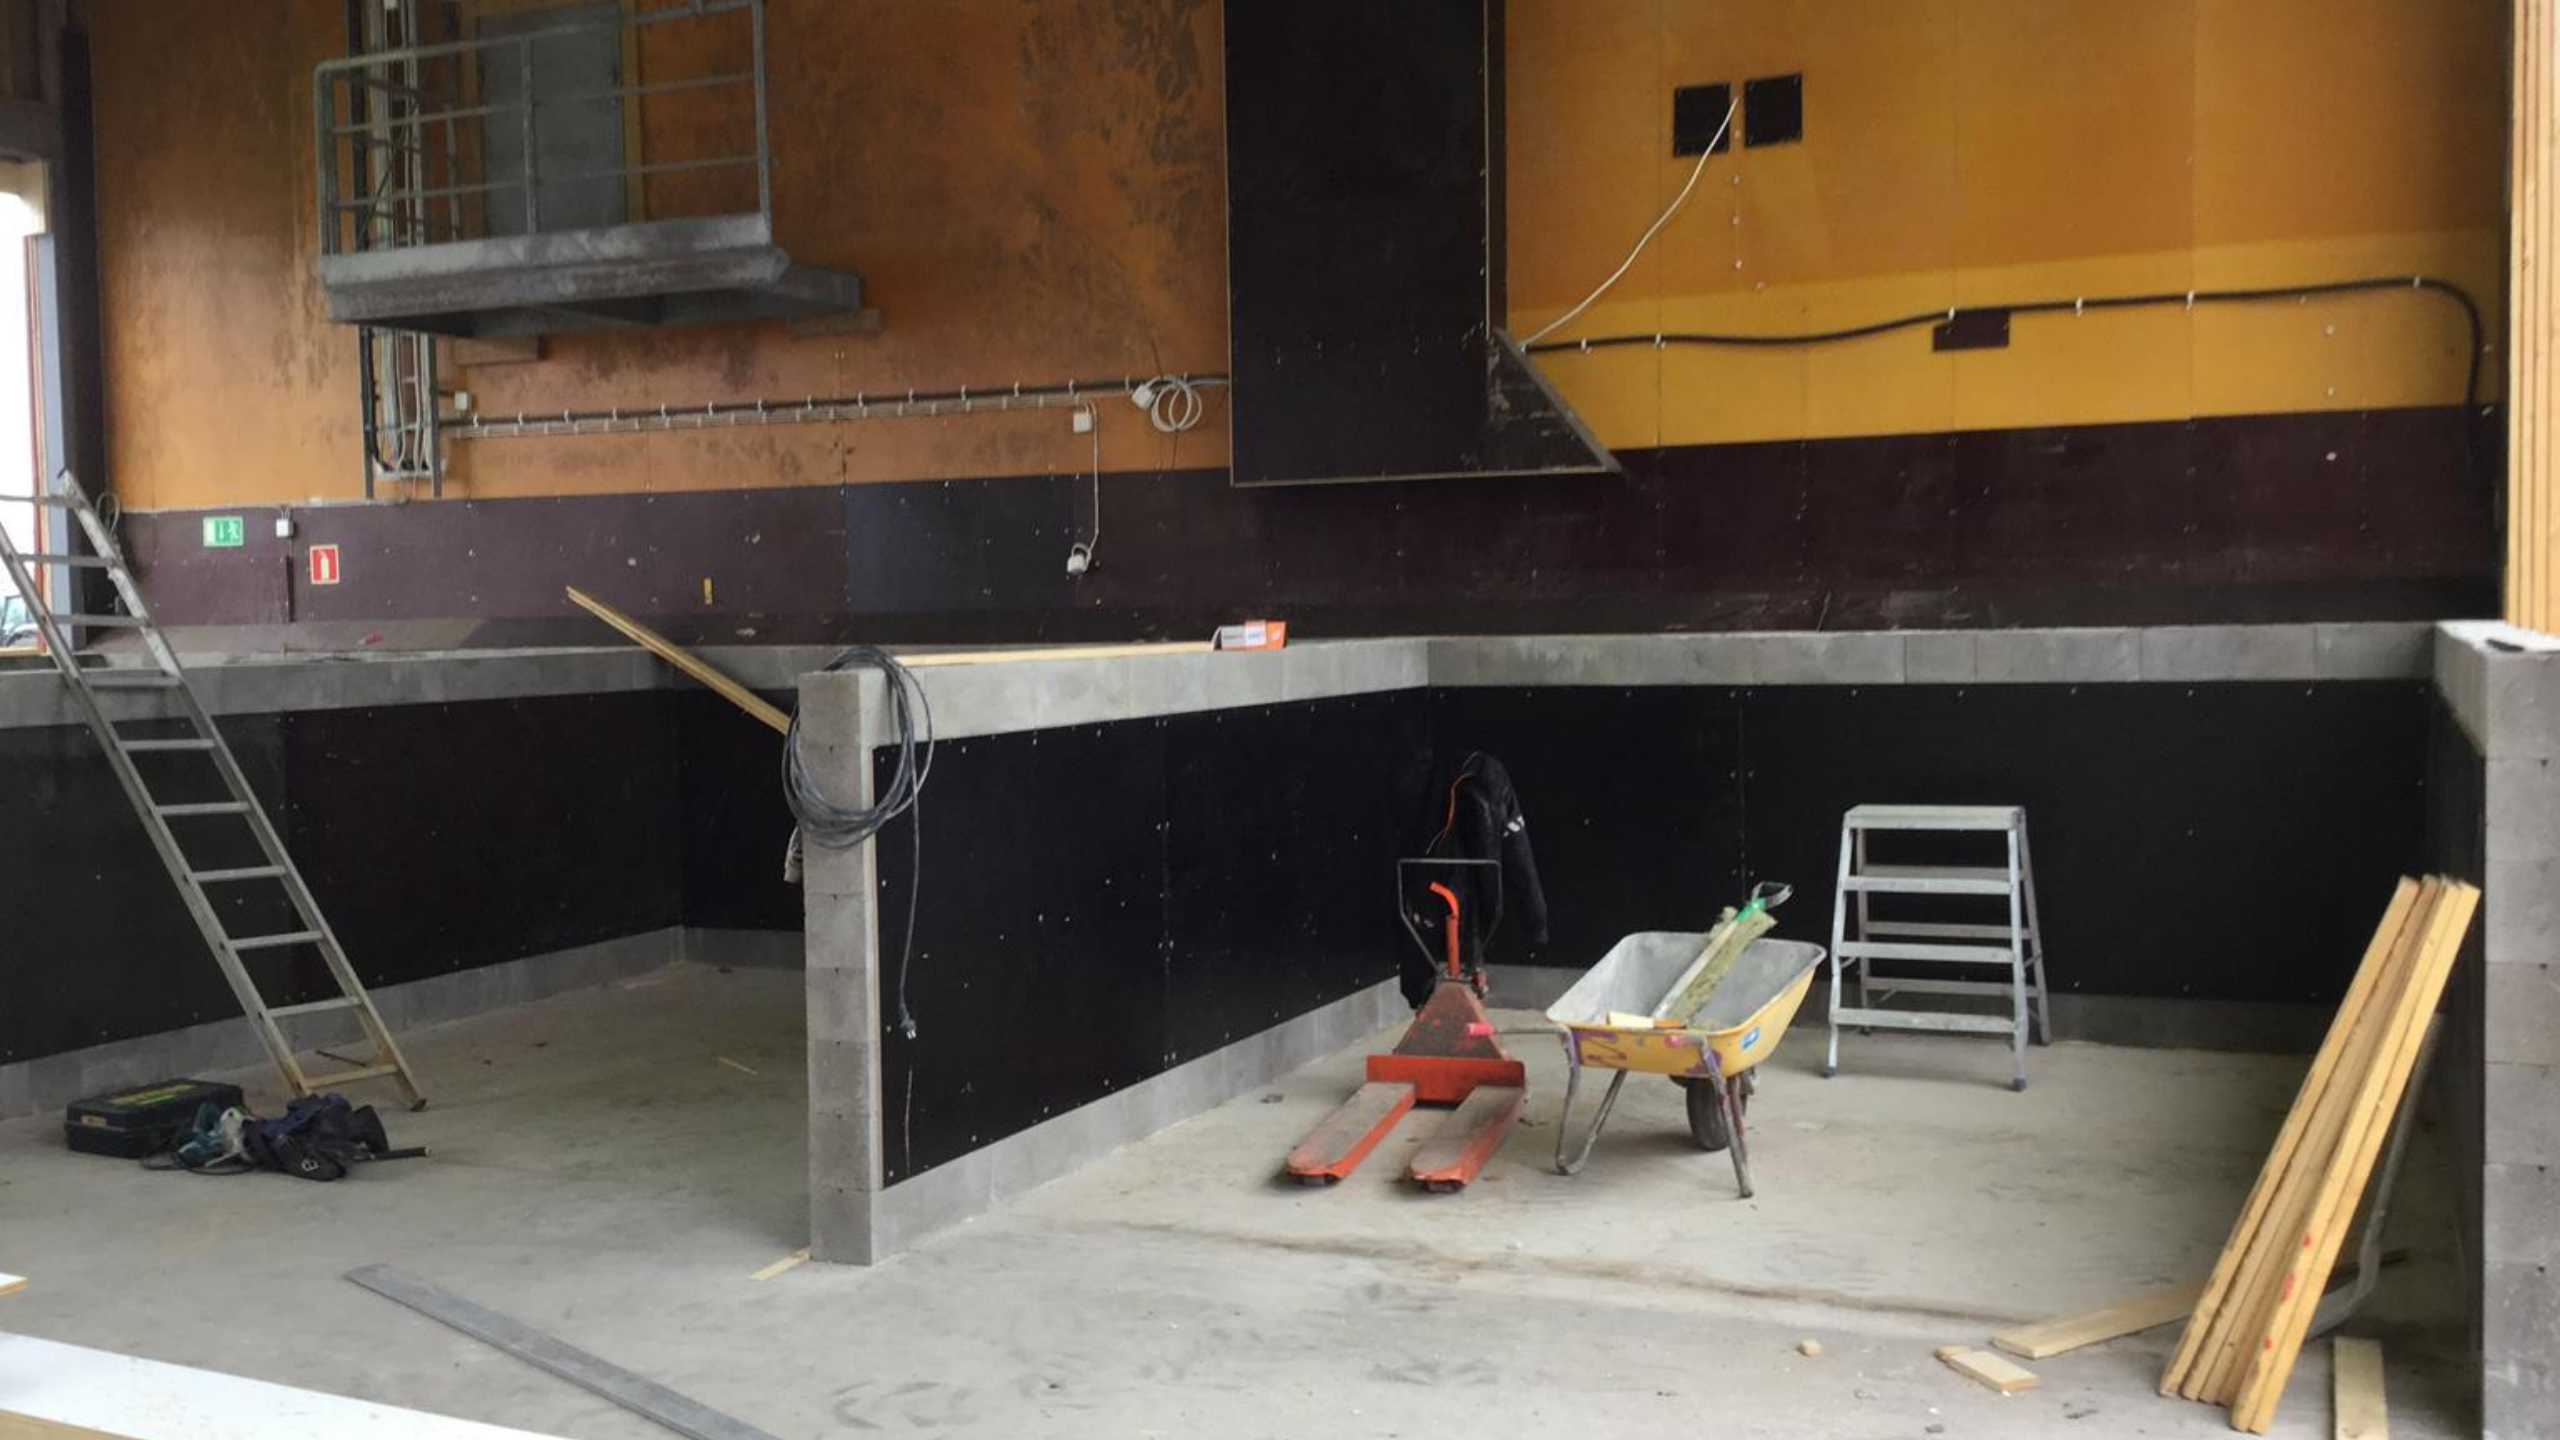
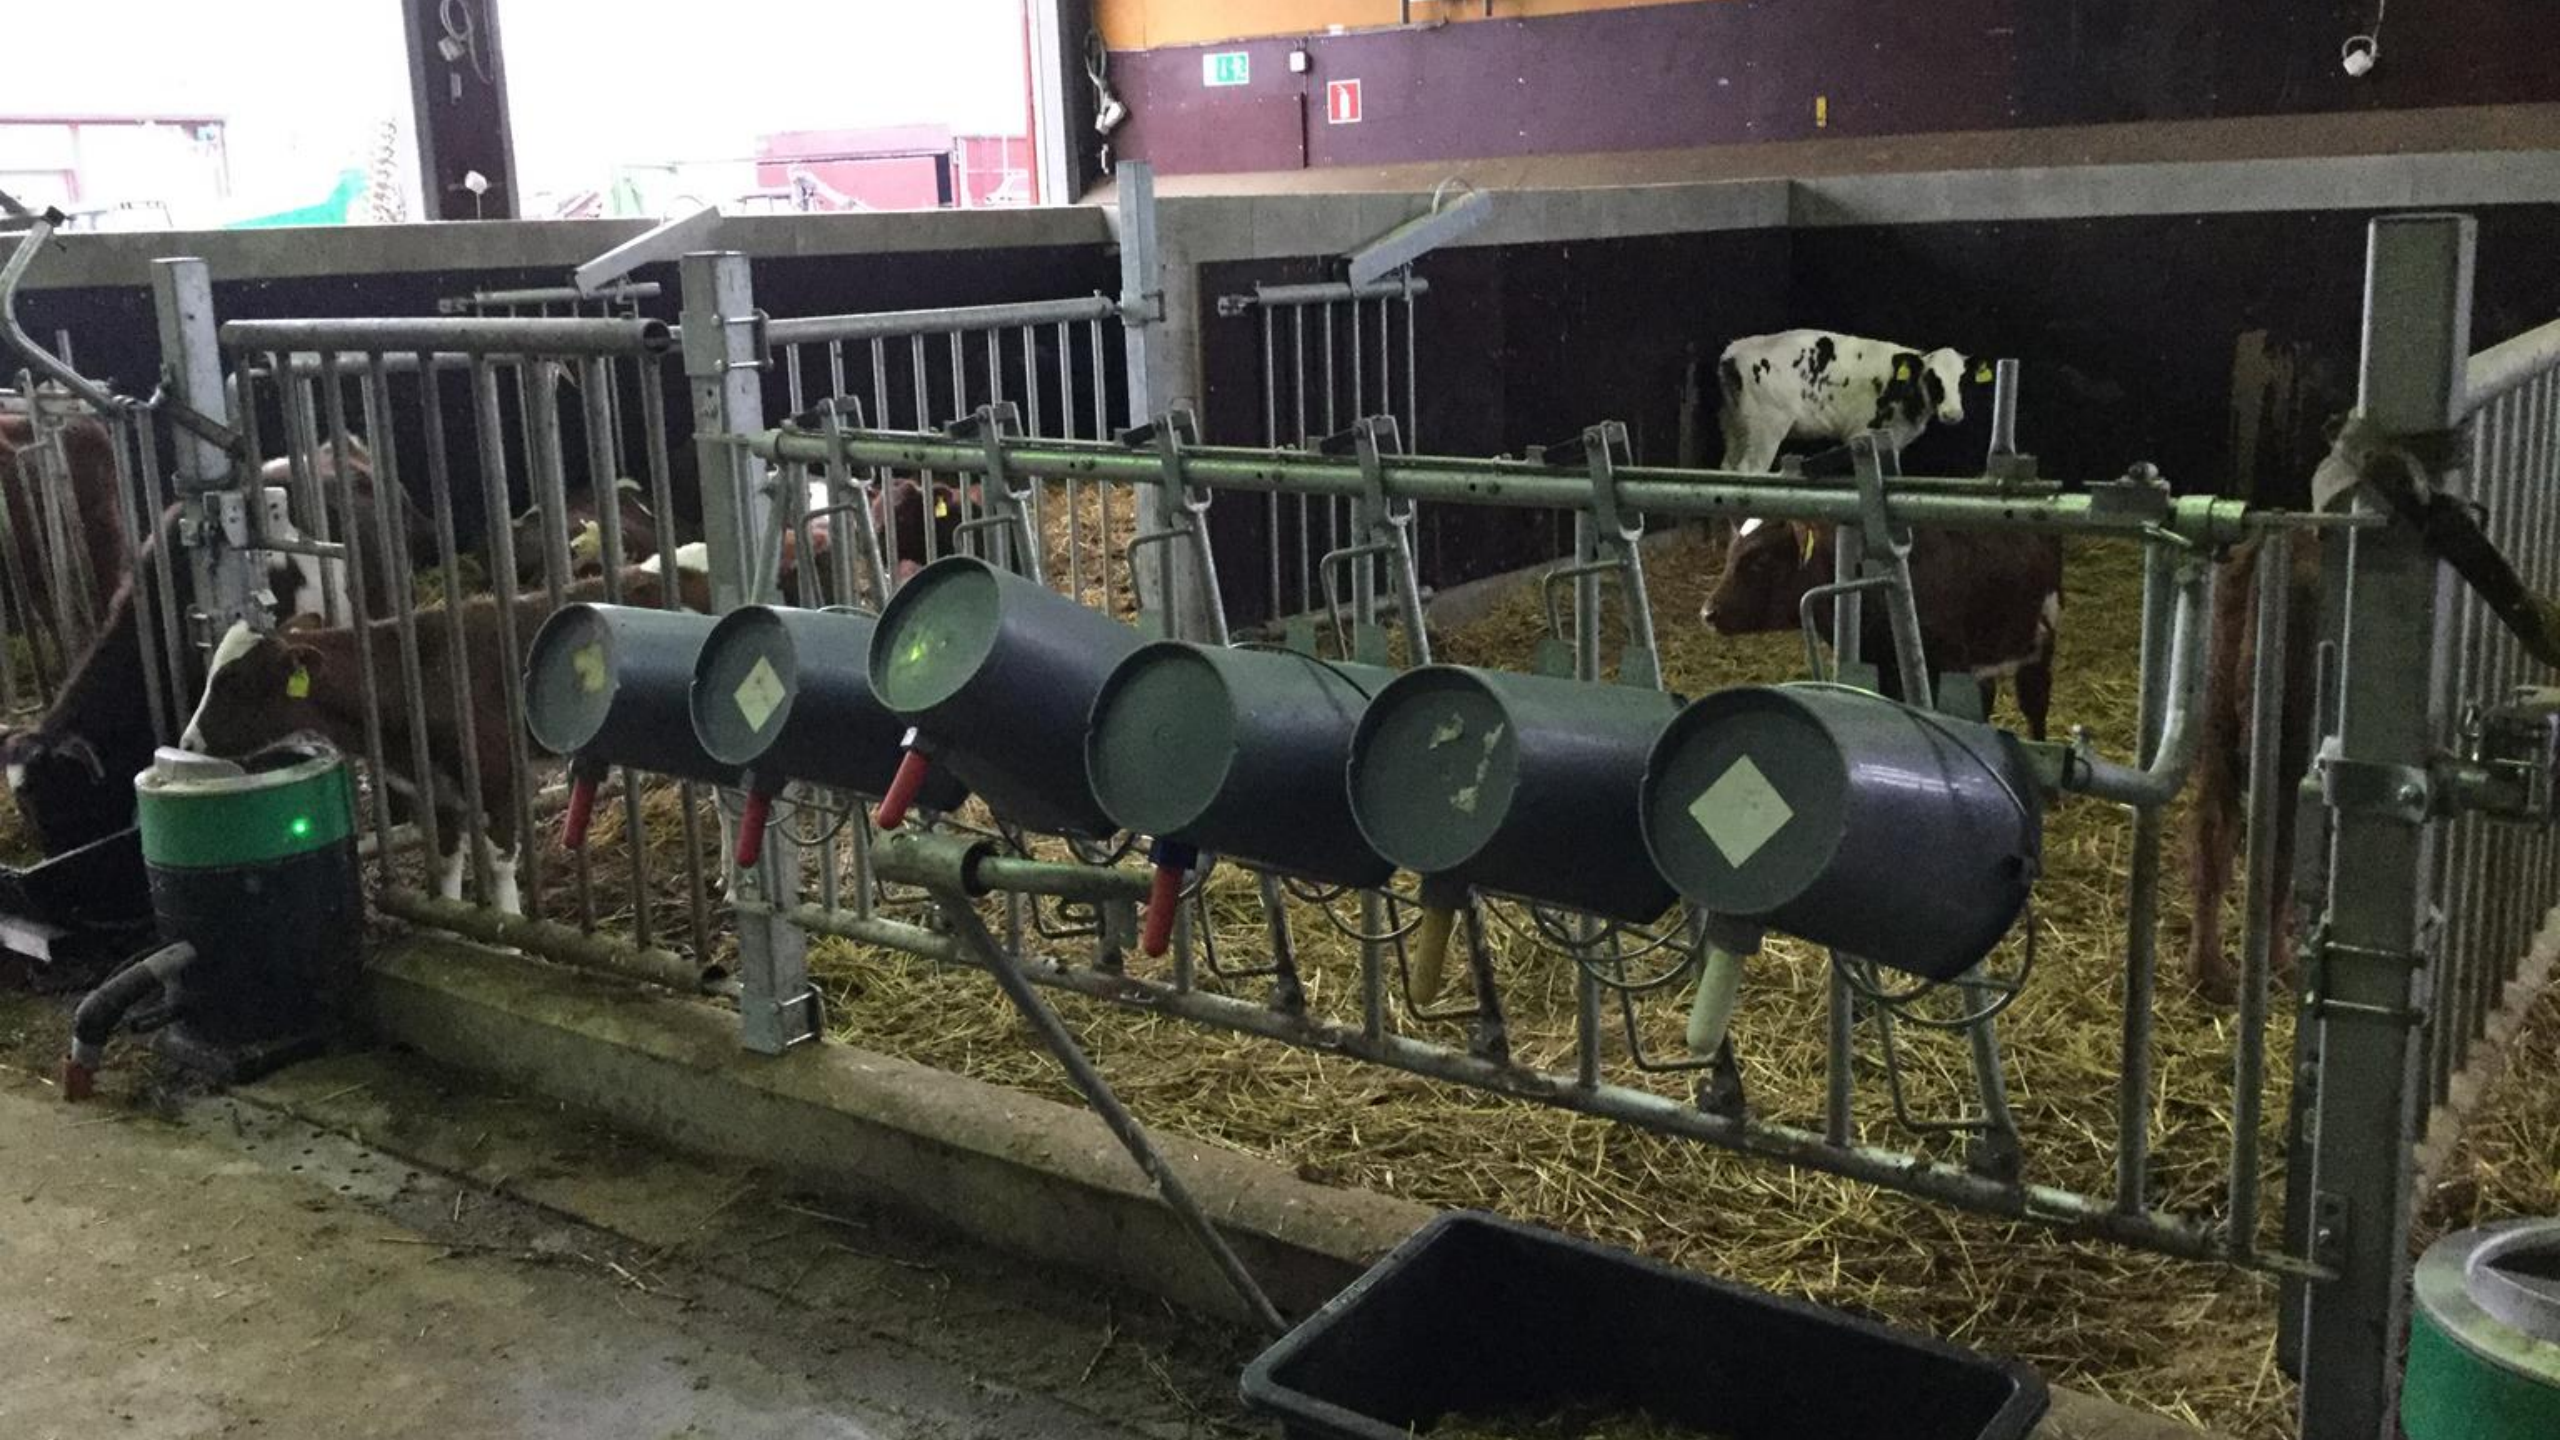
Vasikkatilat

Vasikoille remontoitiin omat kasvatus tilat entisiin kuivikesiiloihin.

- Yksilökarsinoissa vastukselliset pikkukupit ja ryhmäkarsinoissa eristetyt vesikupit.
- Vasikoille tehdään erikseen oma vasikka-ape.
