Työtavoilla tulosta maitotiloille (diat 1-34)

**Opetusmaatilan yrittäjävetoisen navetan
remonttiprojekti – Tuotantohygienian hallinta**

Kimmo Nissinen, Sedu Ilmajoki

Kalle Fält, Vacca Oy

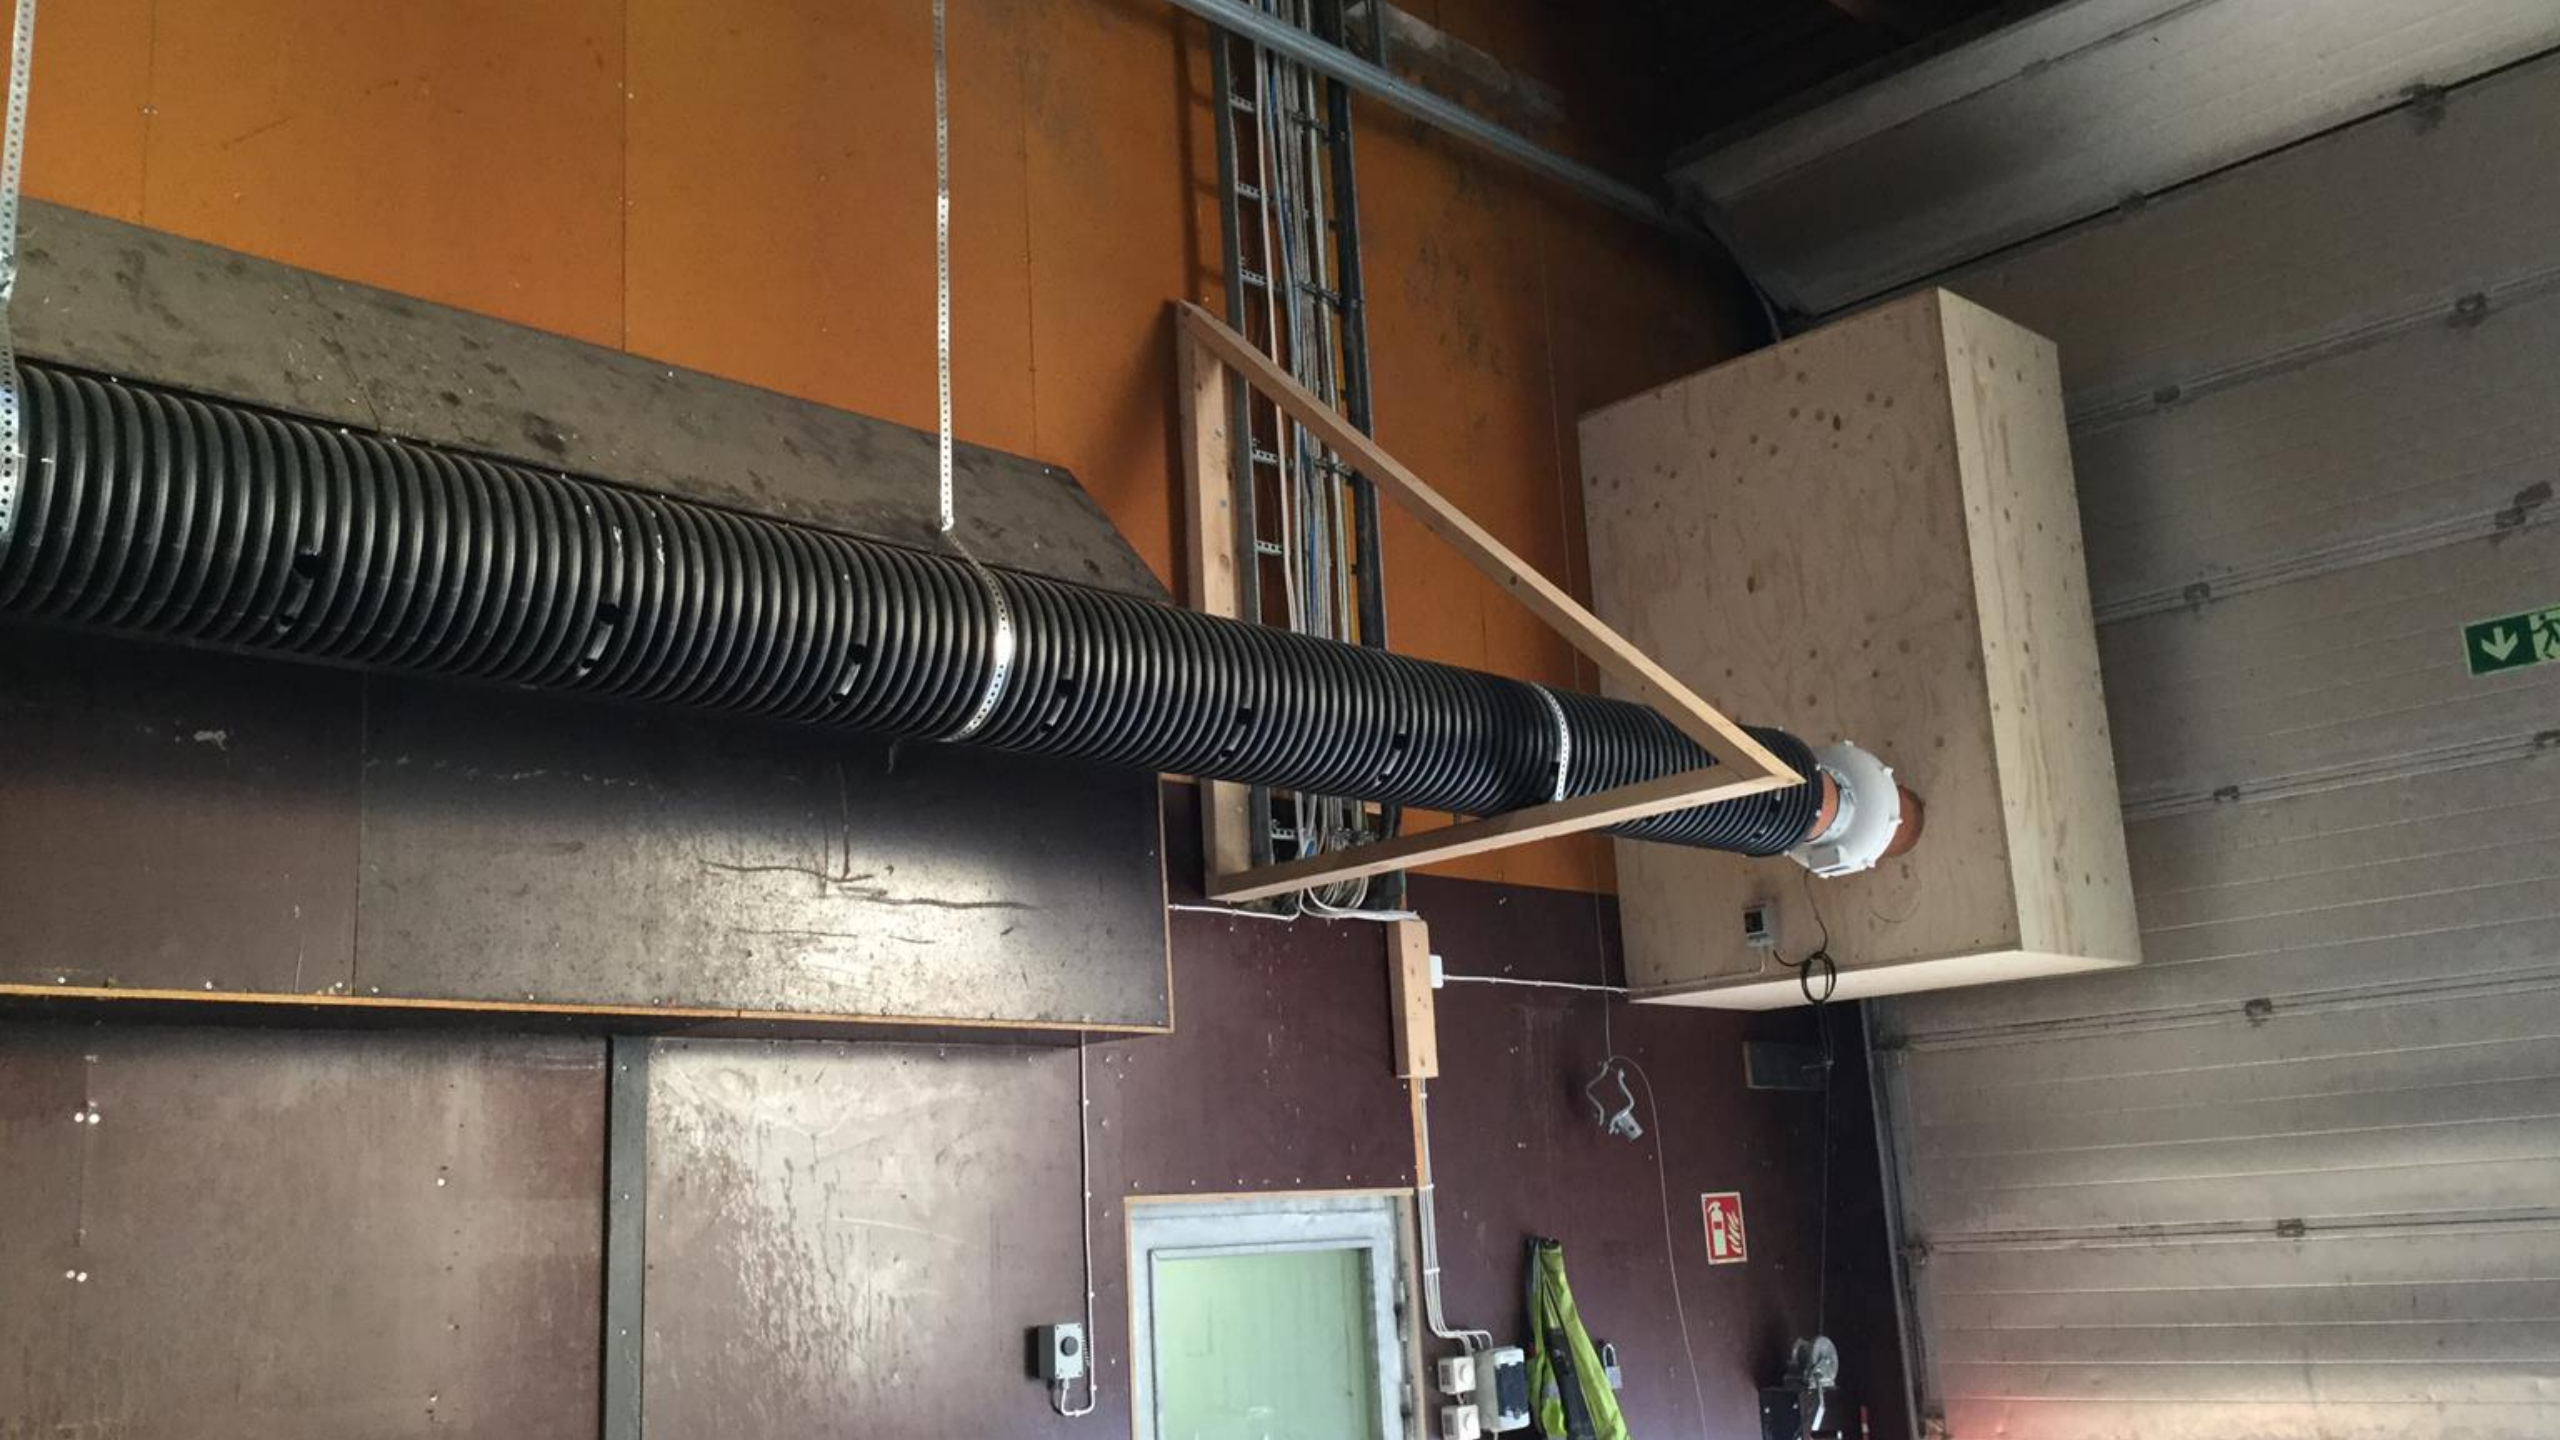
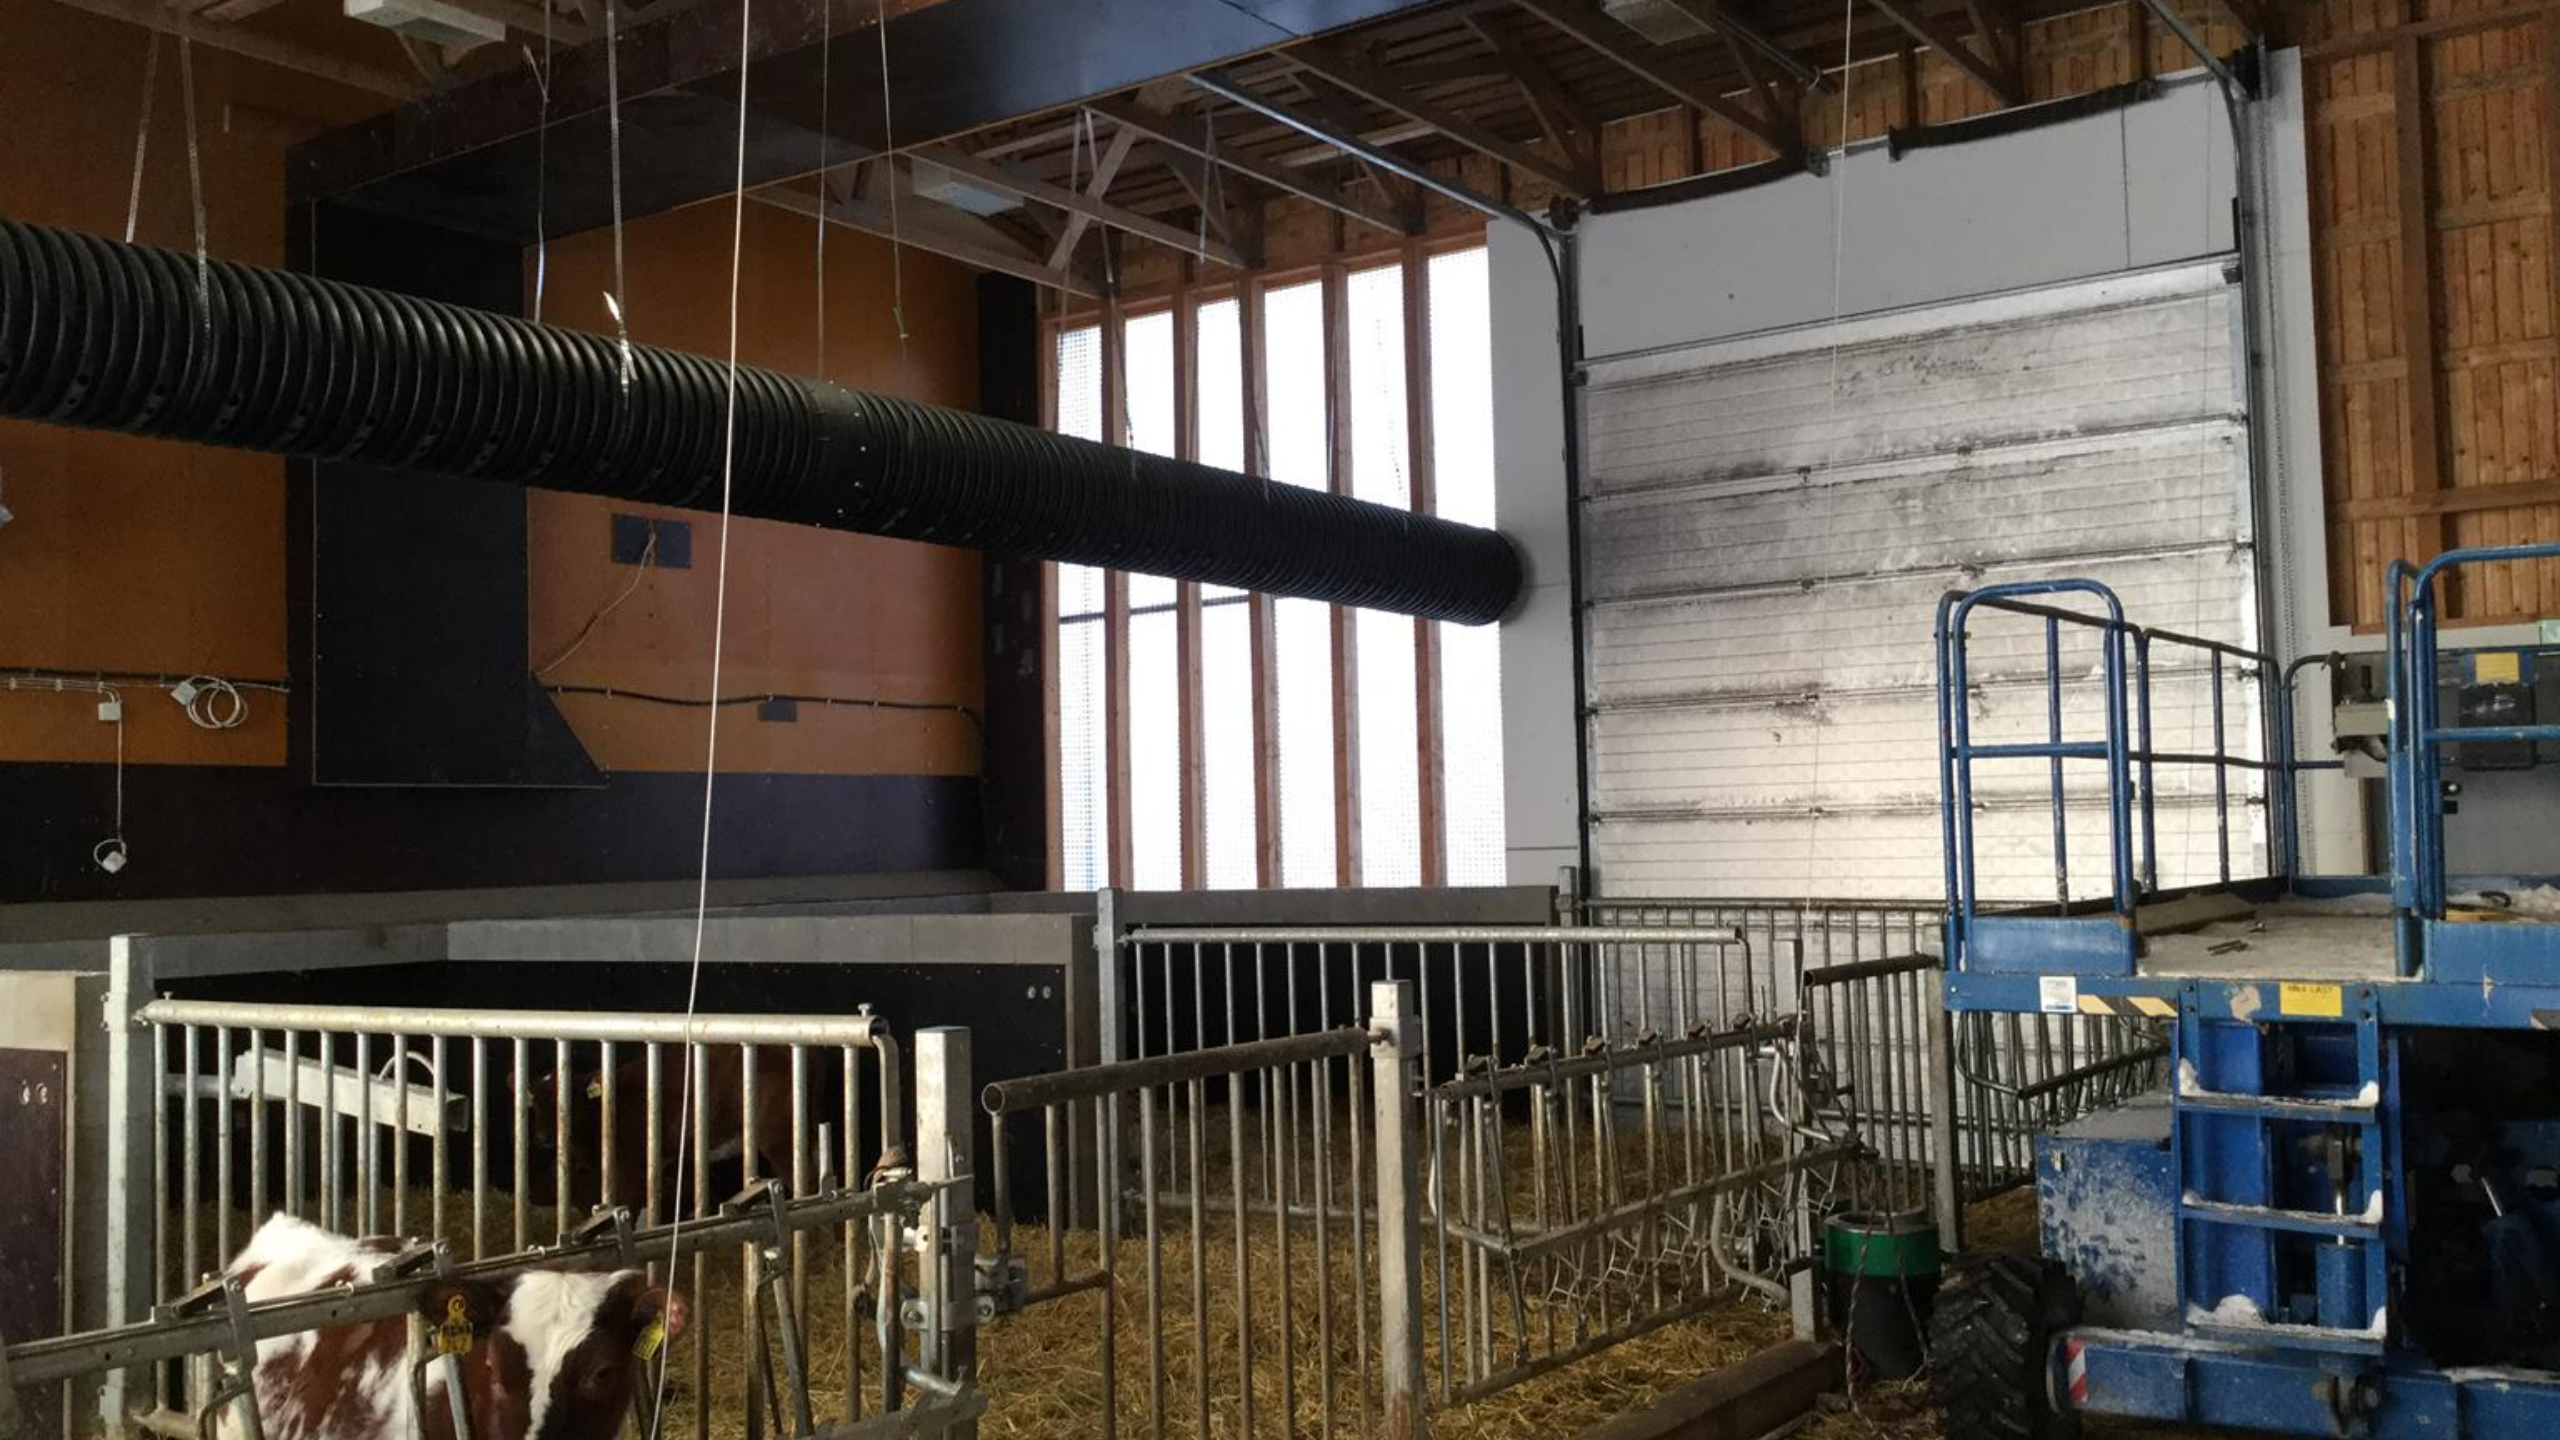
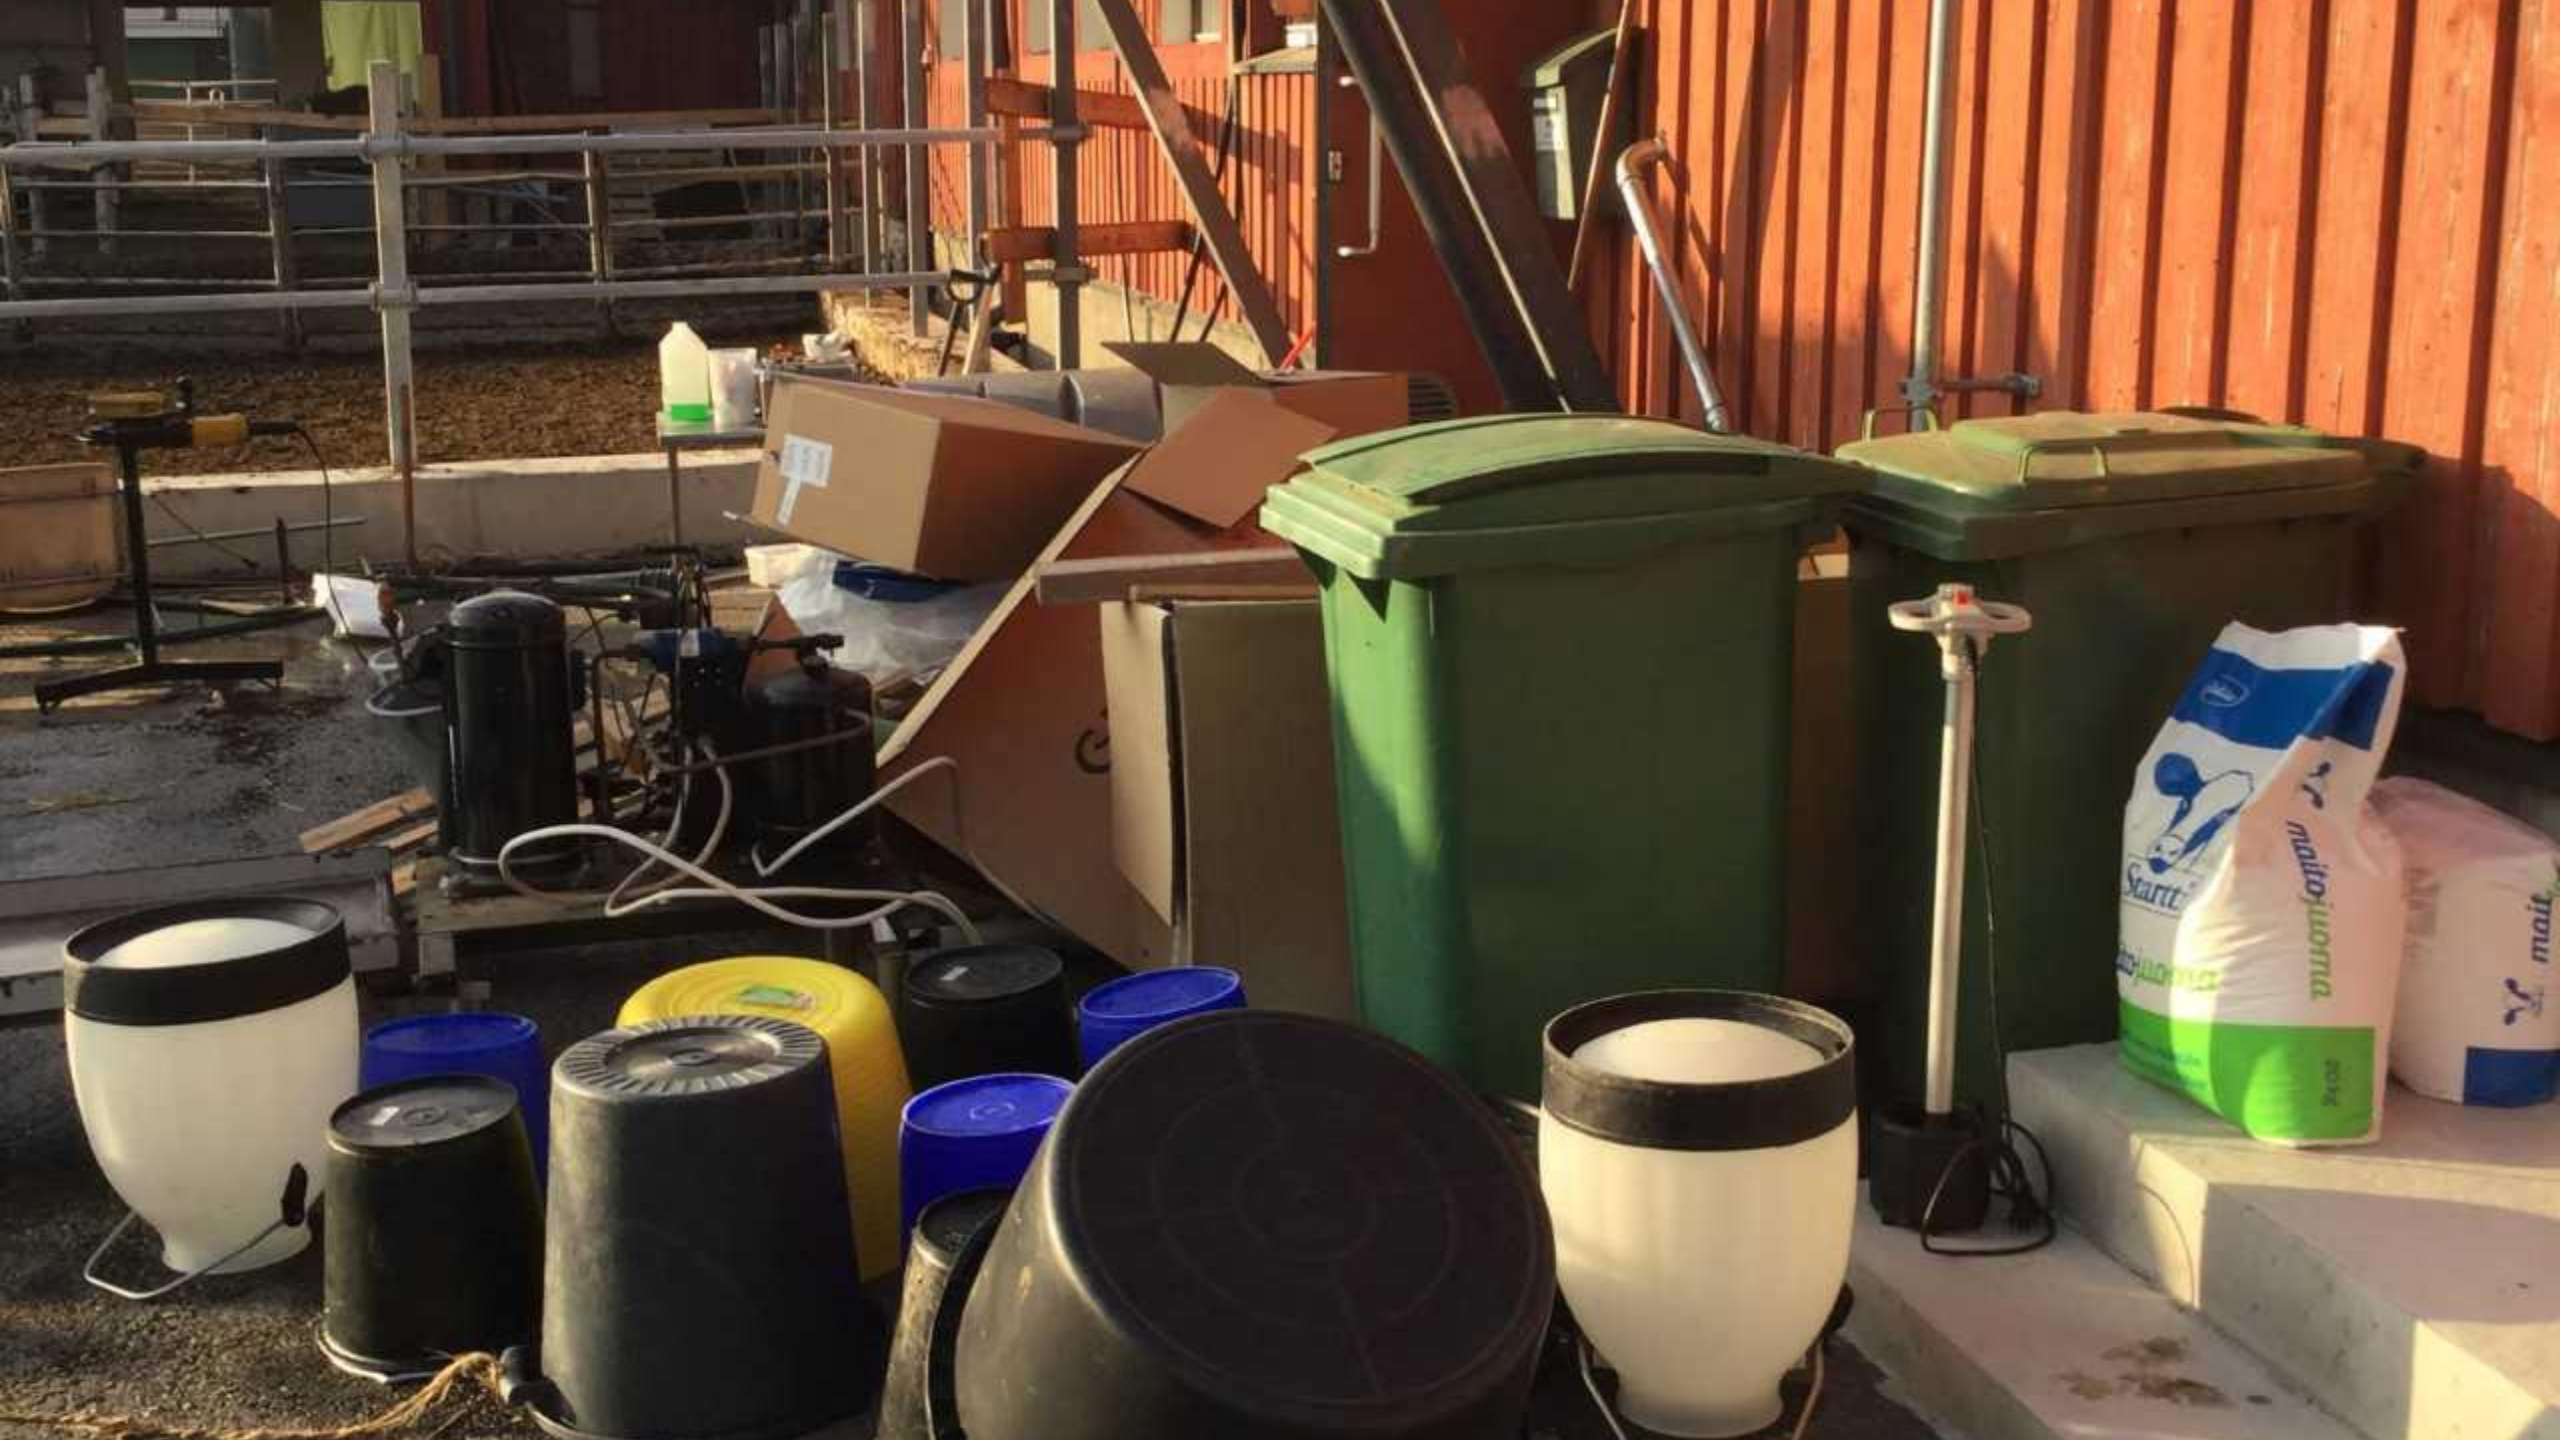
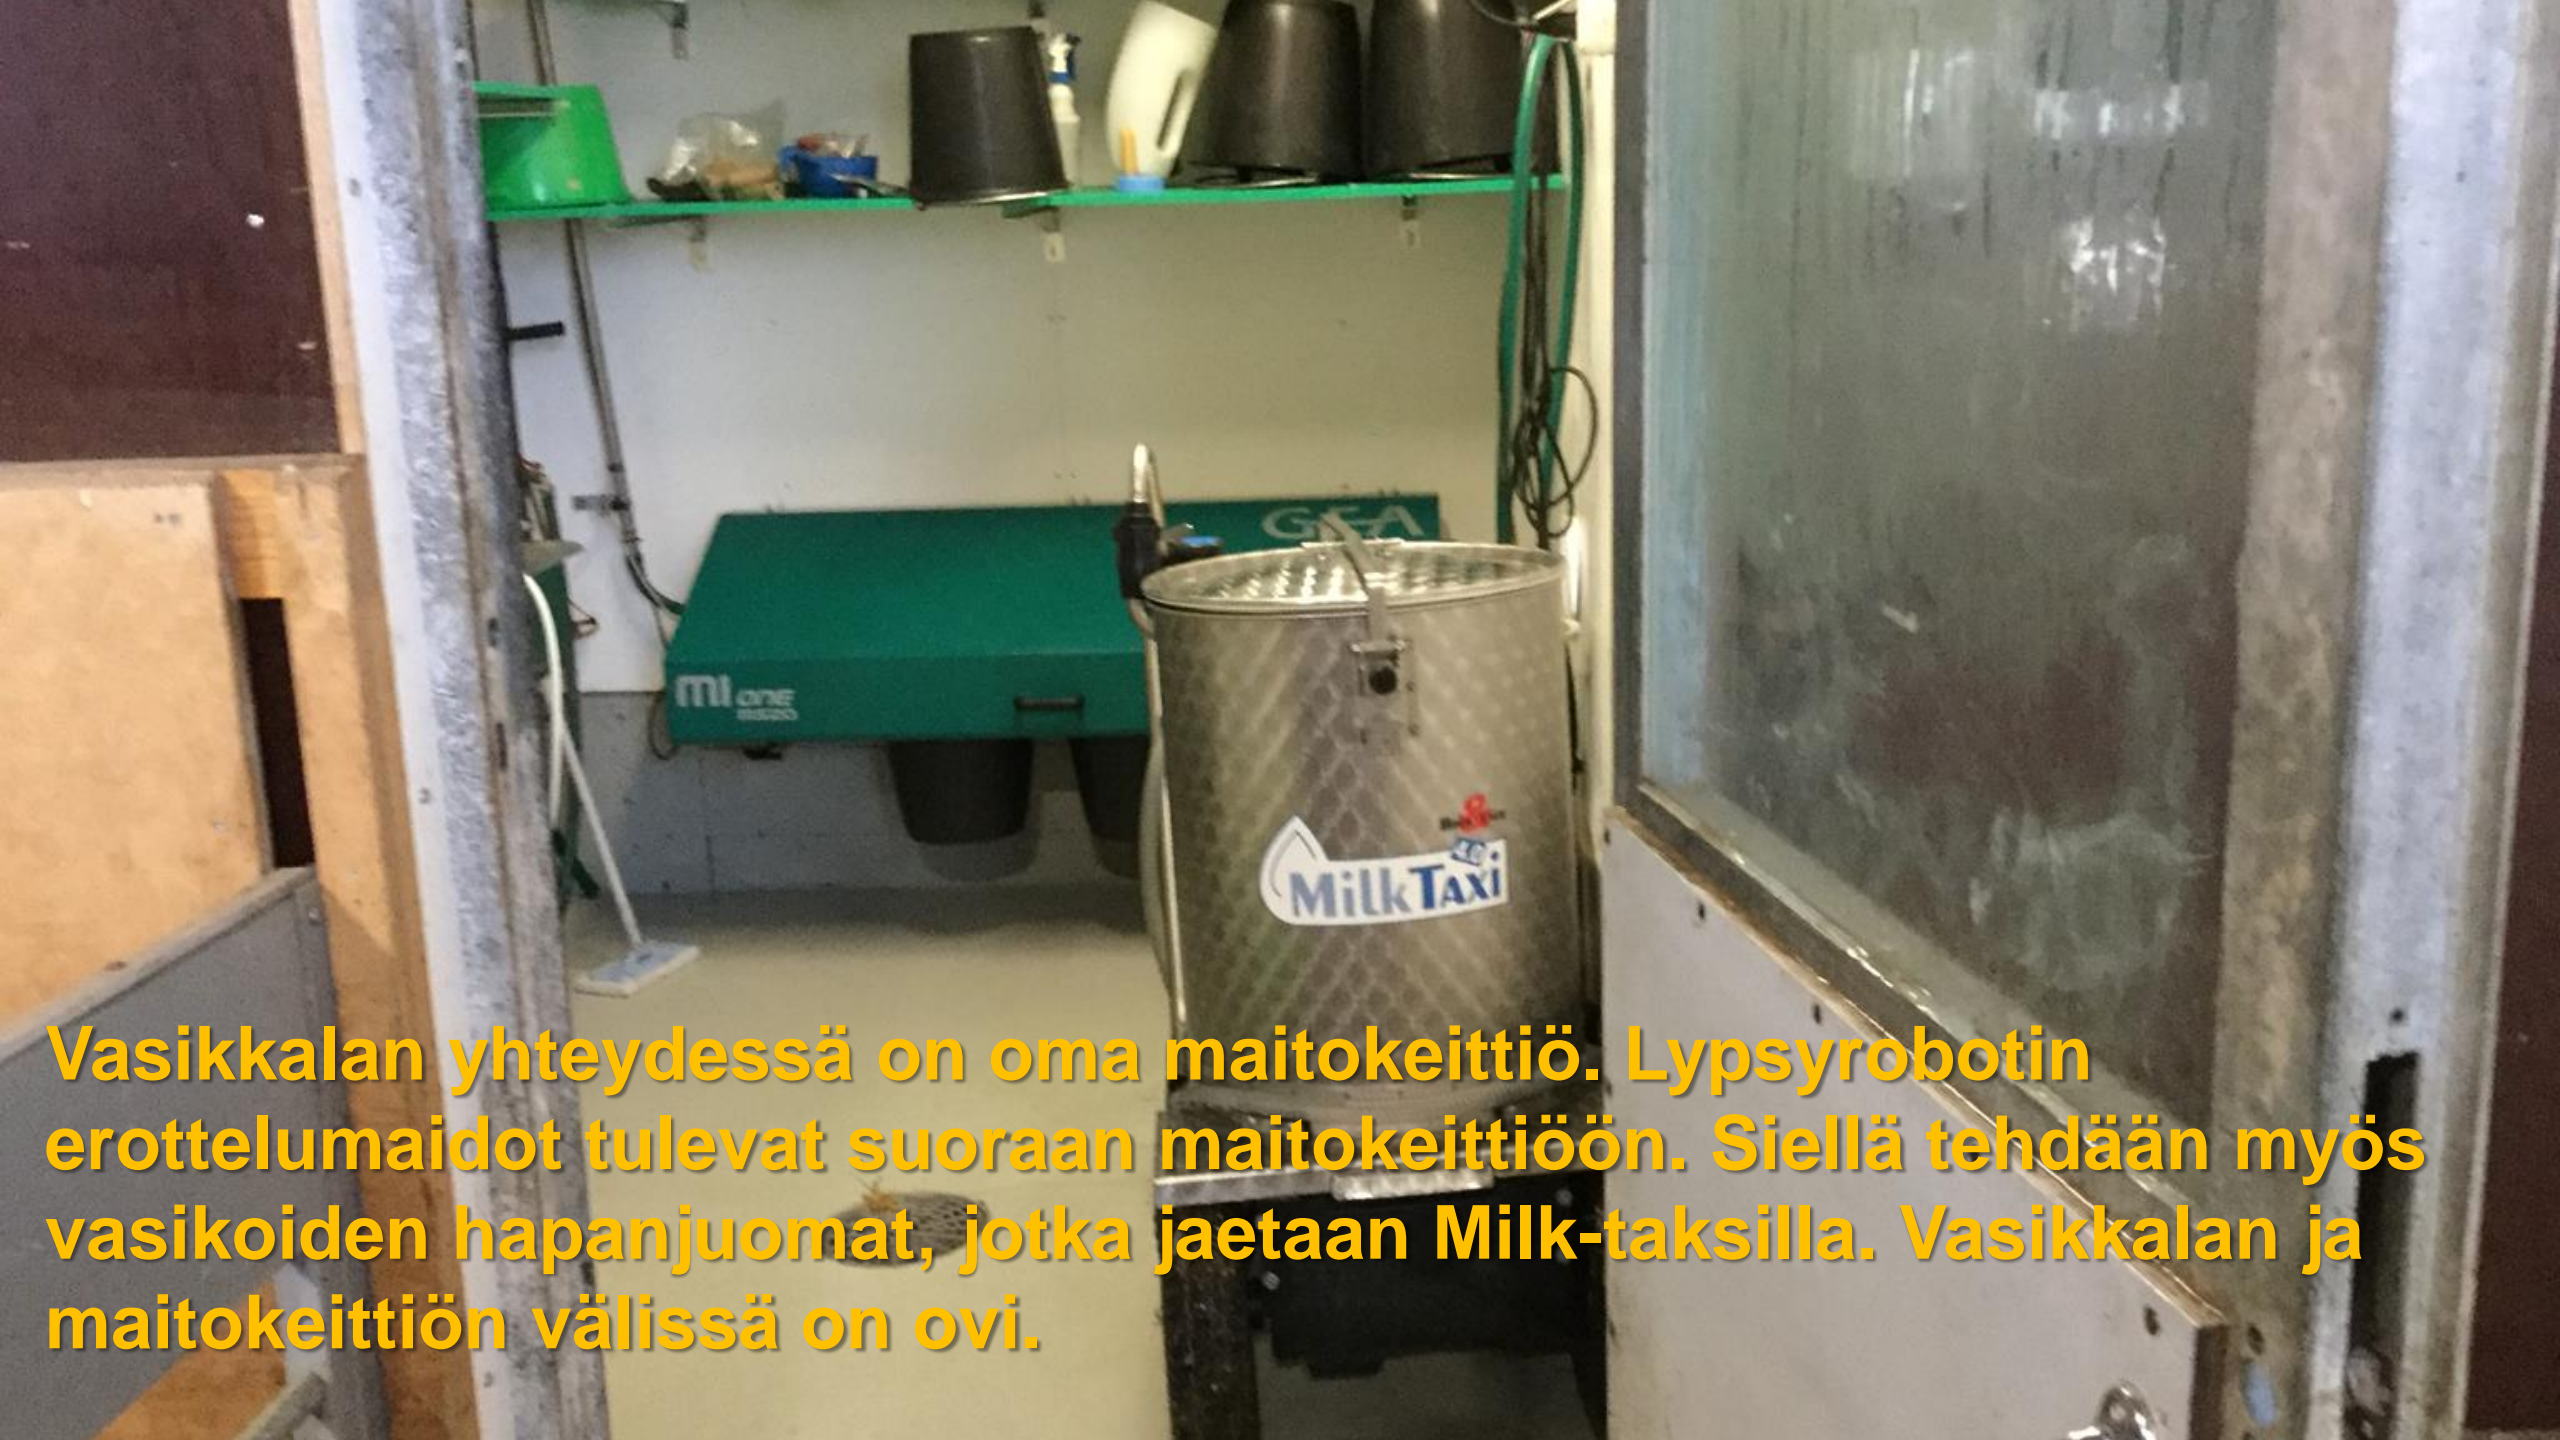
Vasikkalan yhteydessä on oma maitokeittiö. Lypsyrobotin erottelumaidot tulevat suoraan maitokeittiöön. Siellä tehdään myös vasikoiden hapanjuomat, jotka jaetaan Milk-taksilla. Vasikkalan ja maitokeittiön välissä on ovi.

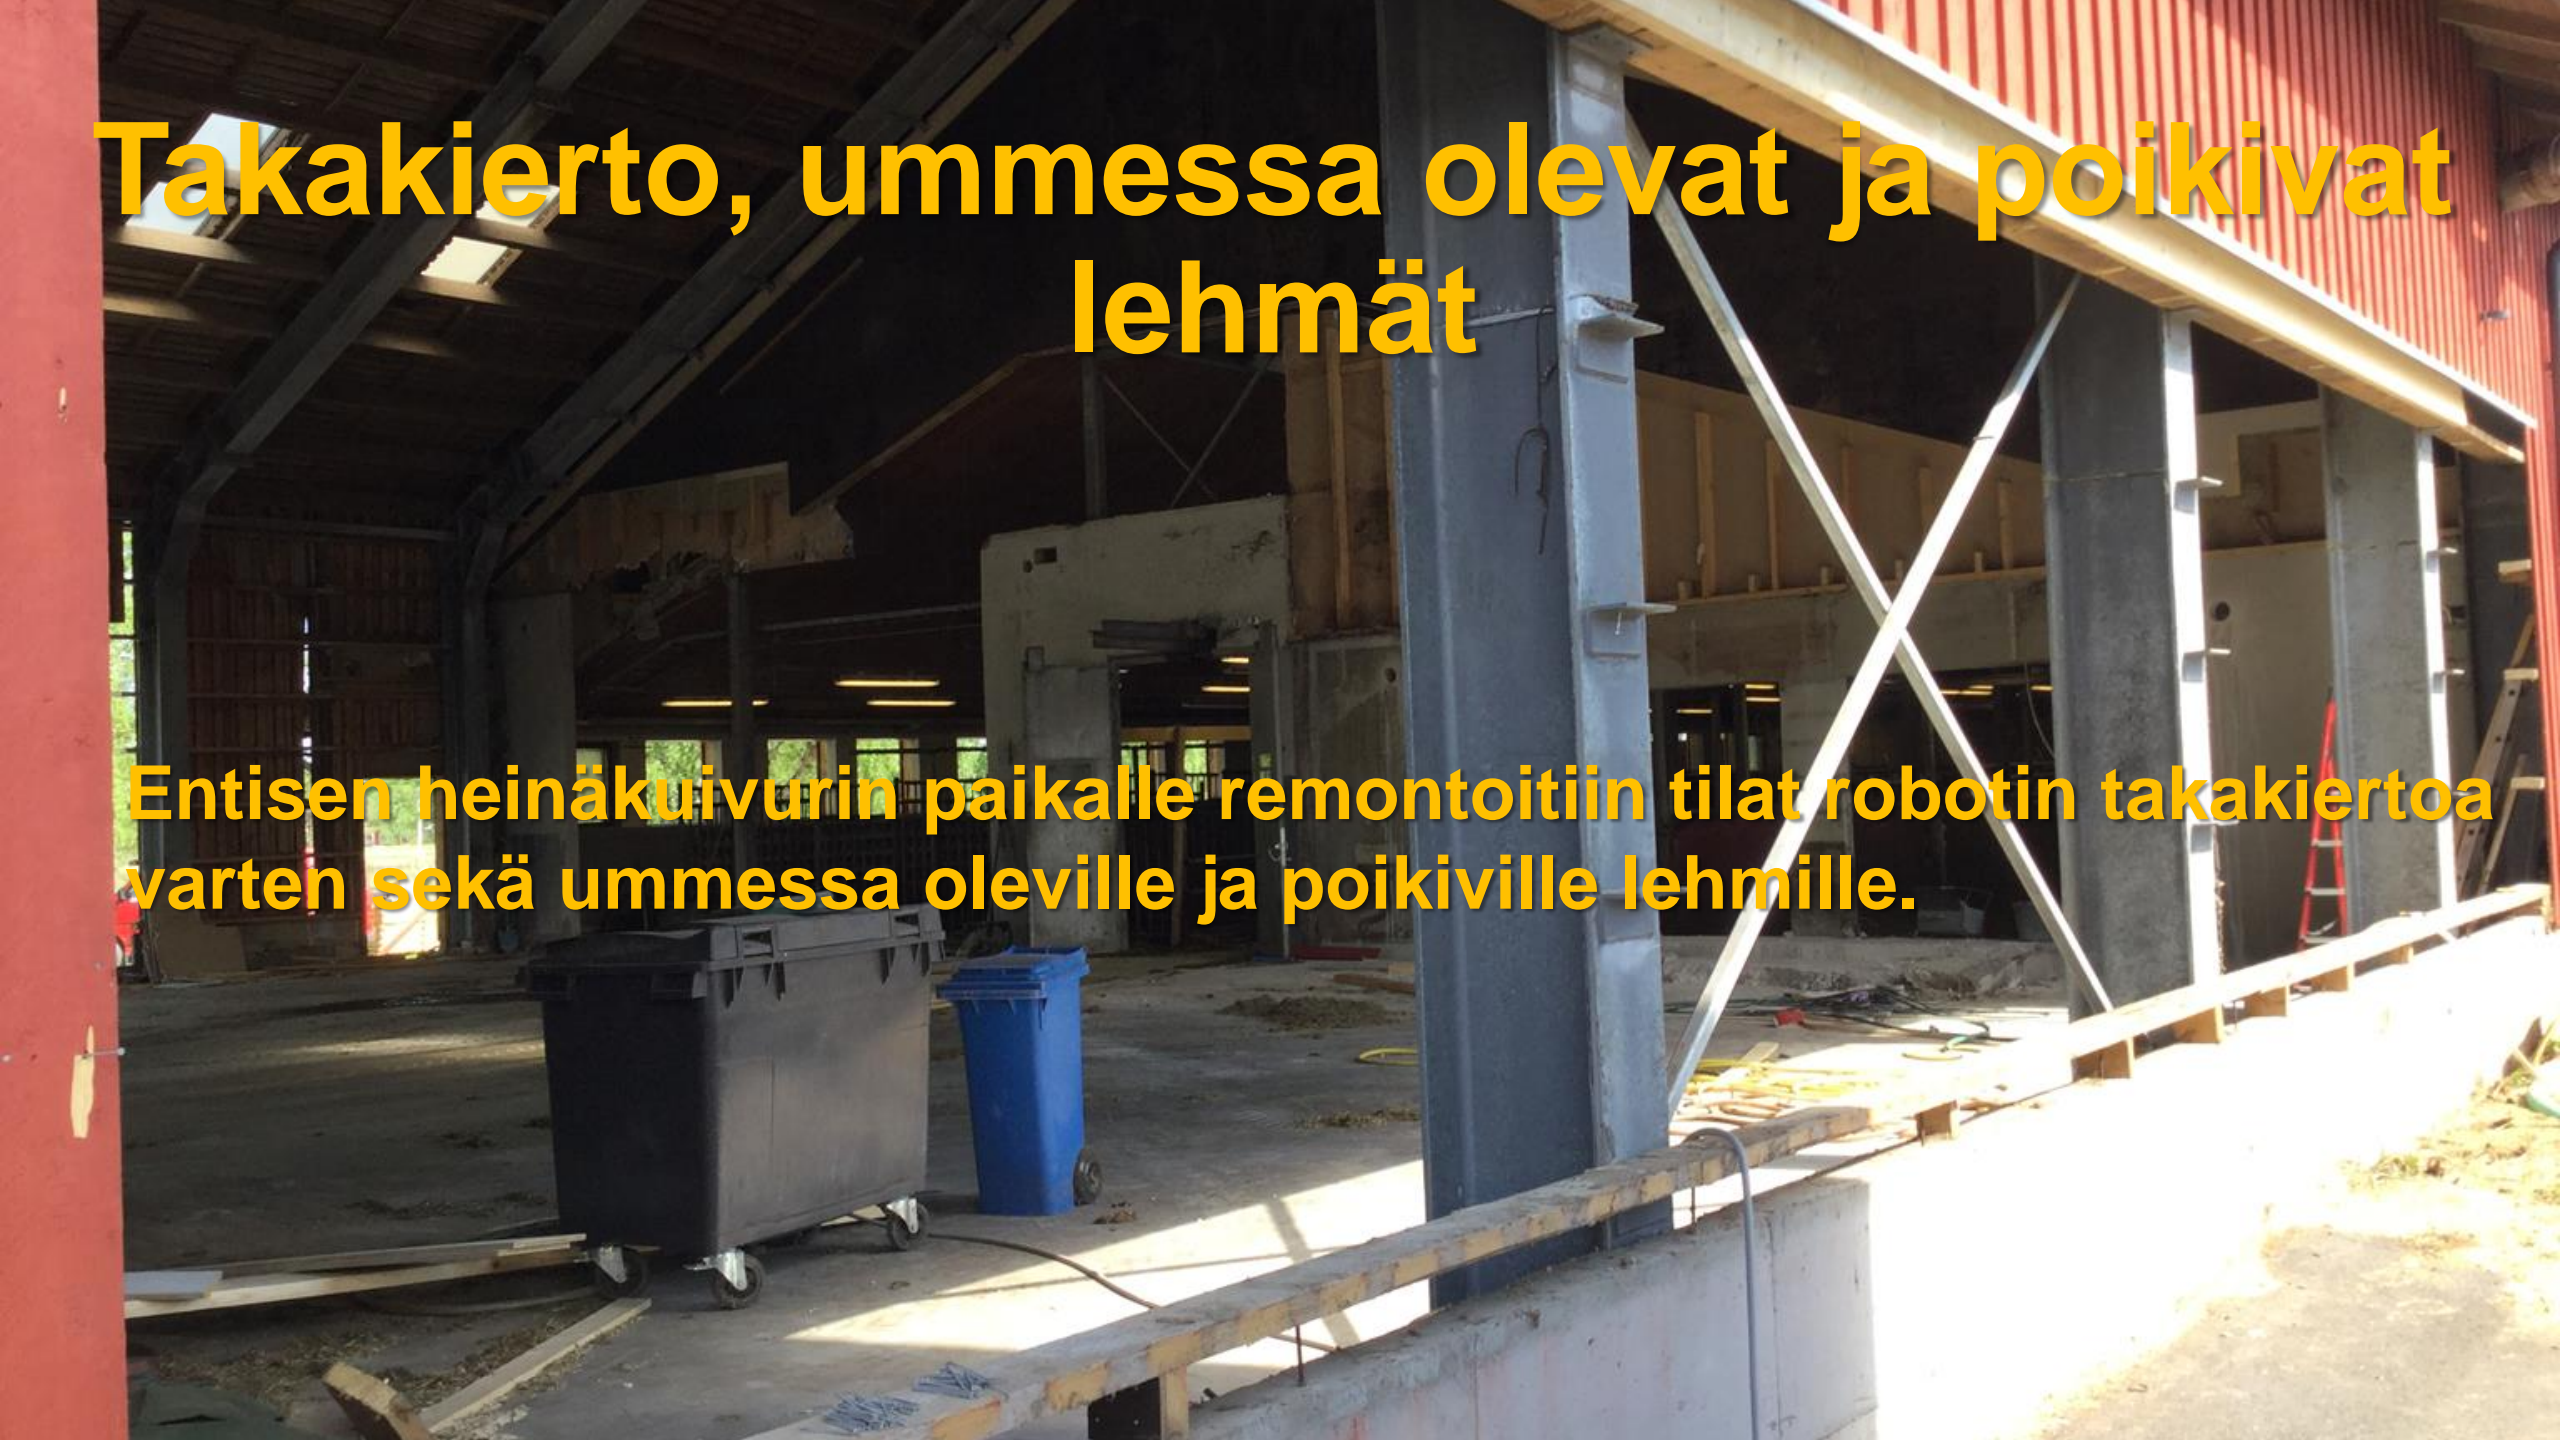
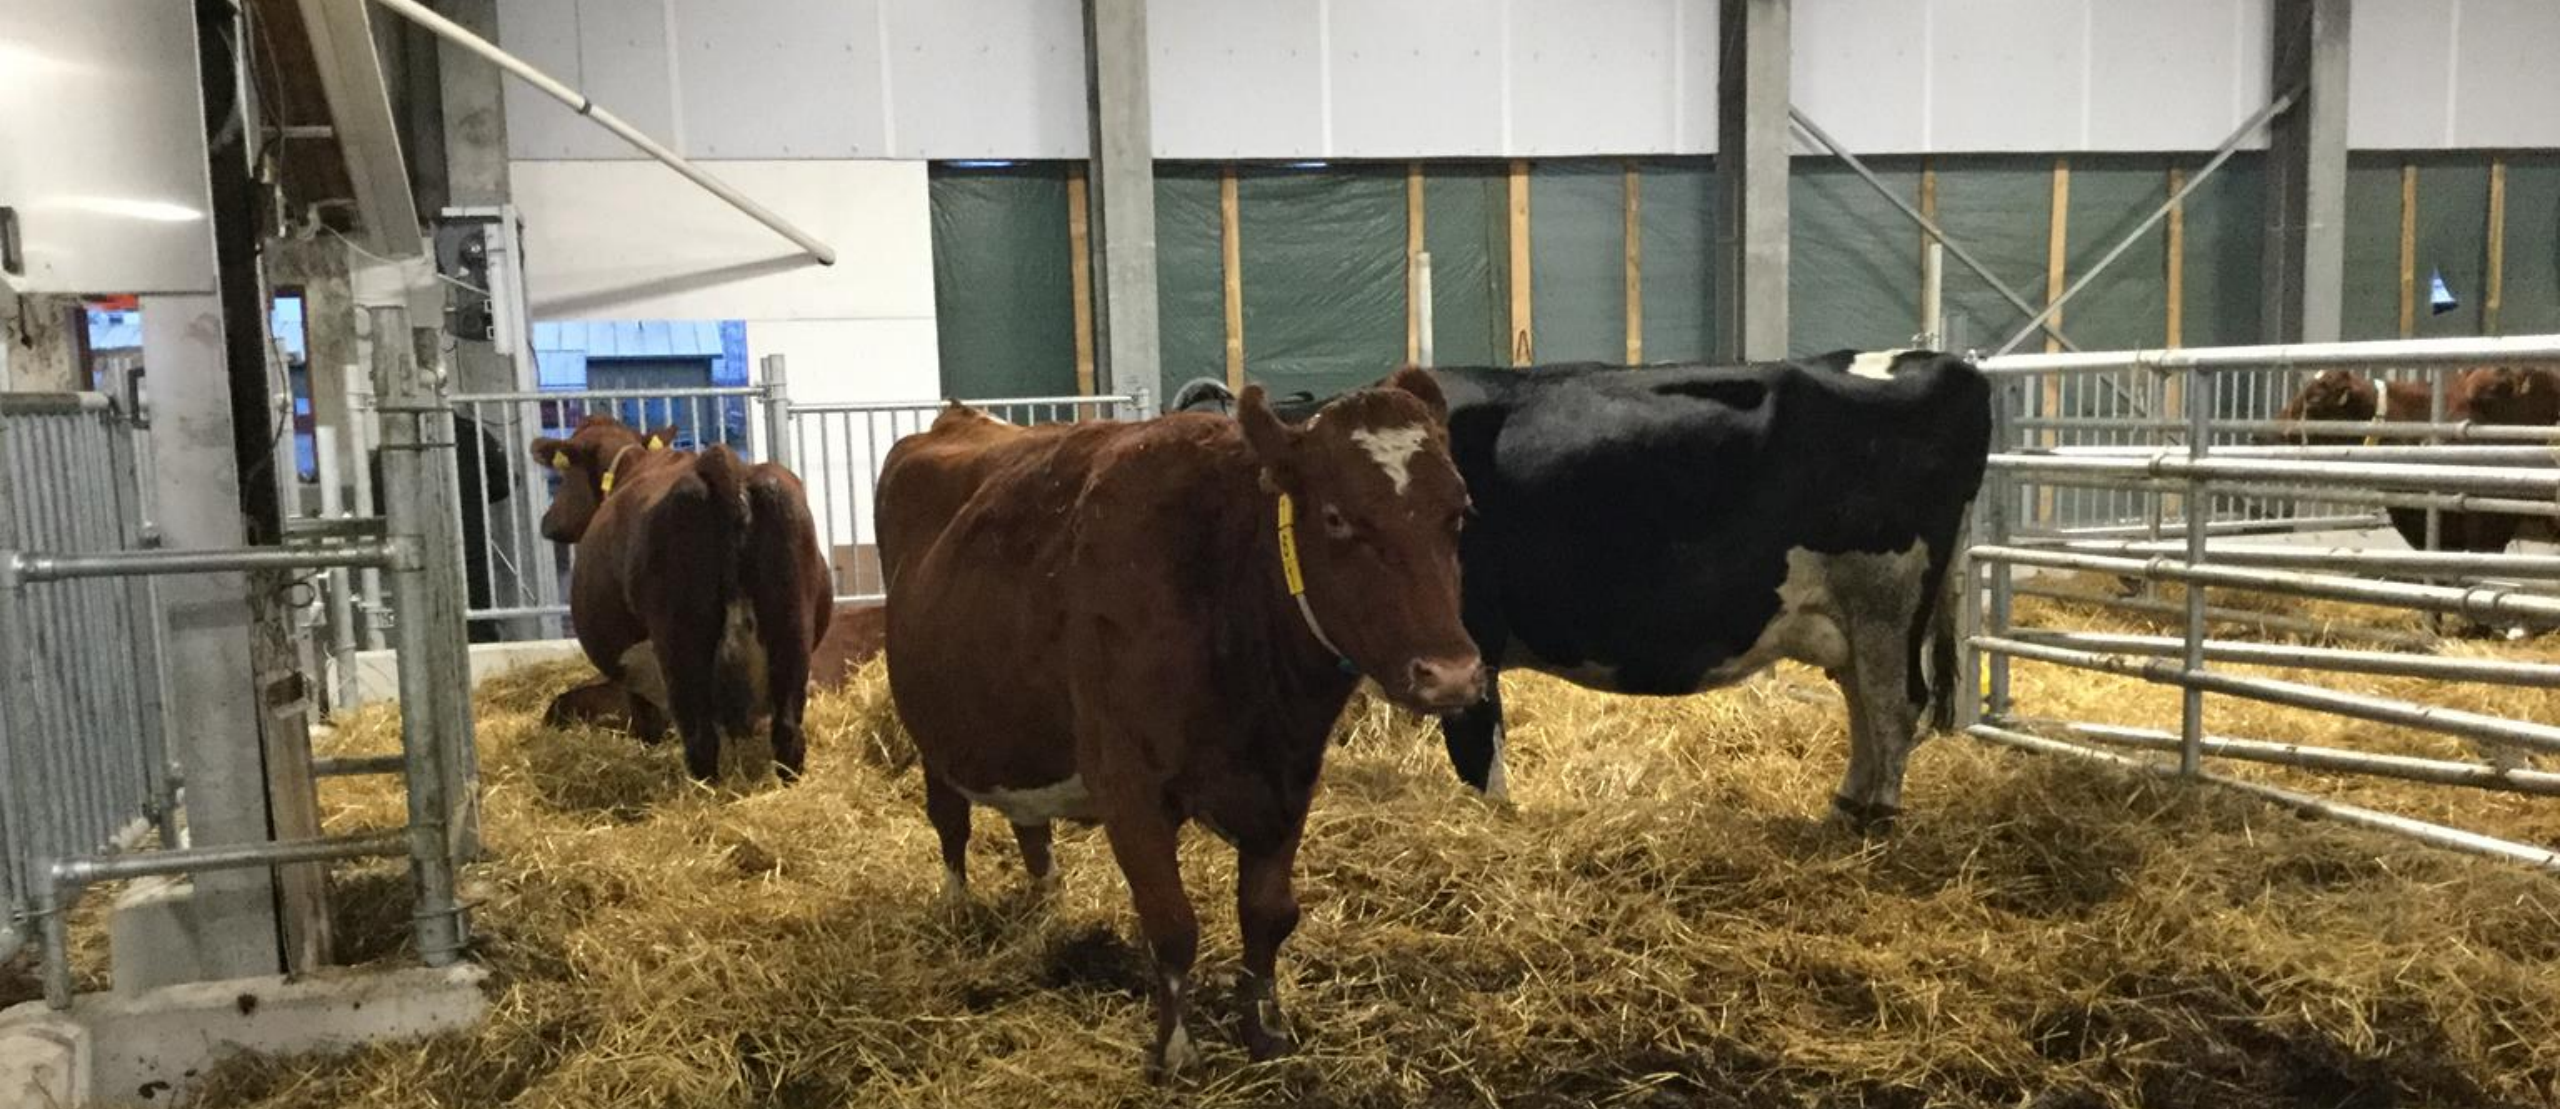
Takakierto, ummessa olevat ja poikivat lehmät

Entisen heinäkuivurin paikalle remontoitiin tilat robotin takakiertoa varten sekä ummessa oleville ja poikiville lehmille.

Vaivasta riippuen kipeitä lehmiä voidaan pitää hoito-osastossa tai takakierron pehkuosastolla. Tilan oma sorkkahoitoteline on myös hoito-osastossa.
