Työtavoilla tulosta maitotiloille (diat 35-74)

Sedu Ilmajoki – Vacca Oy

**Opetusmaatilan yrittäjävetoisen navetan
remonttiprojekti – Tuotantohygienian hallinta**

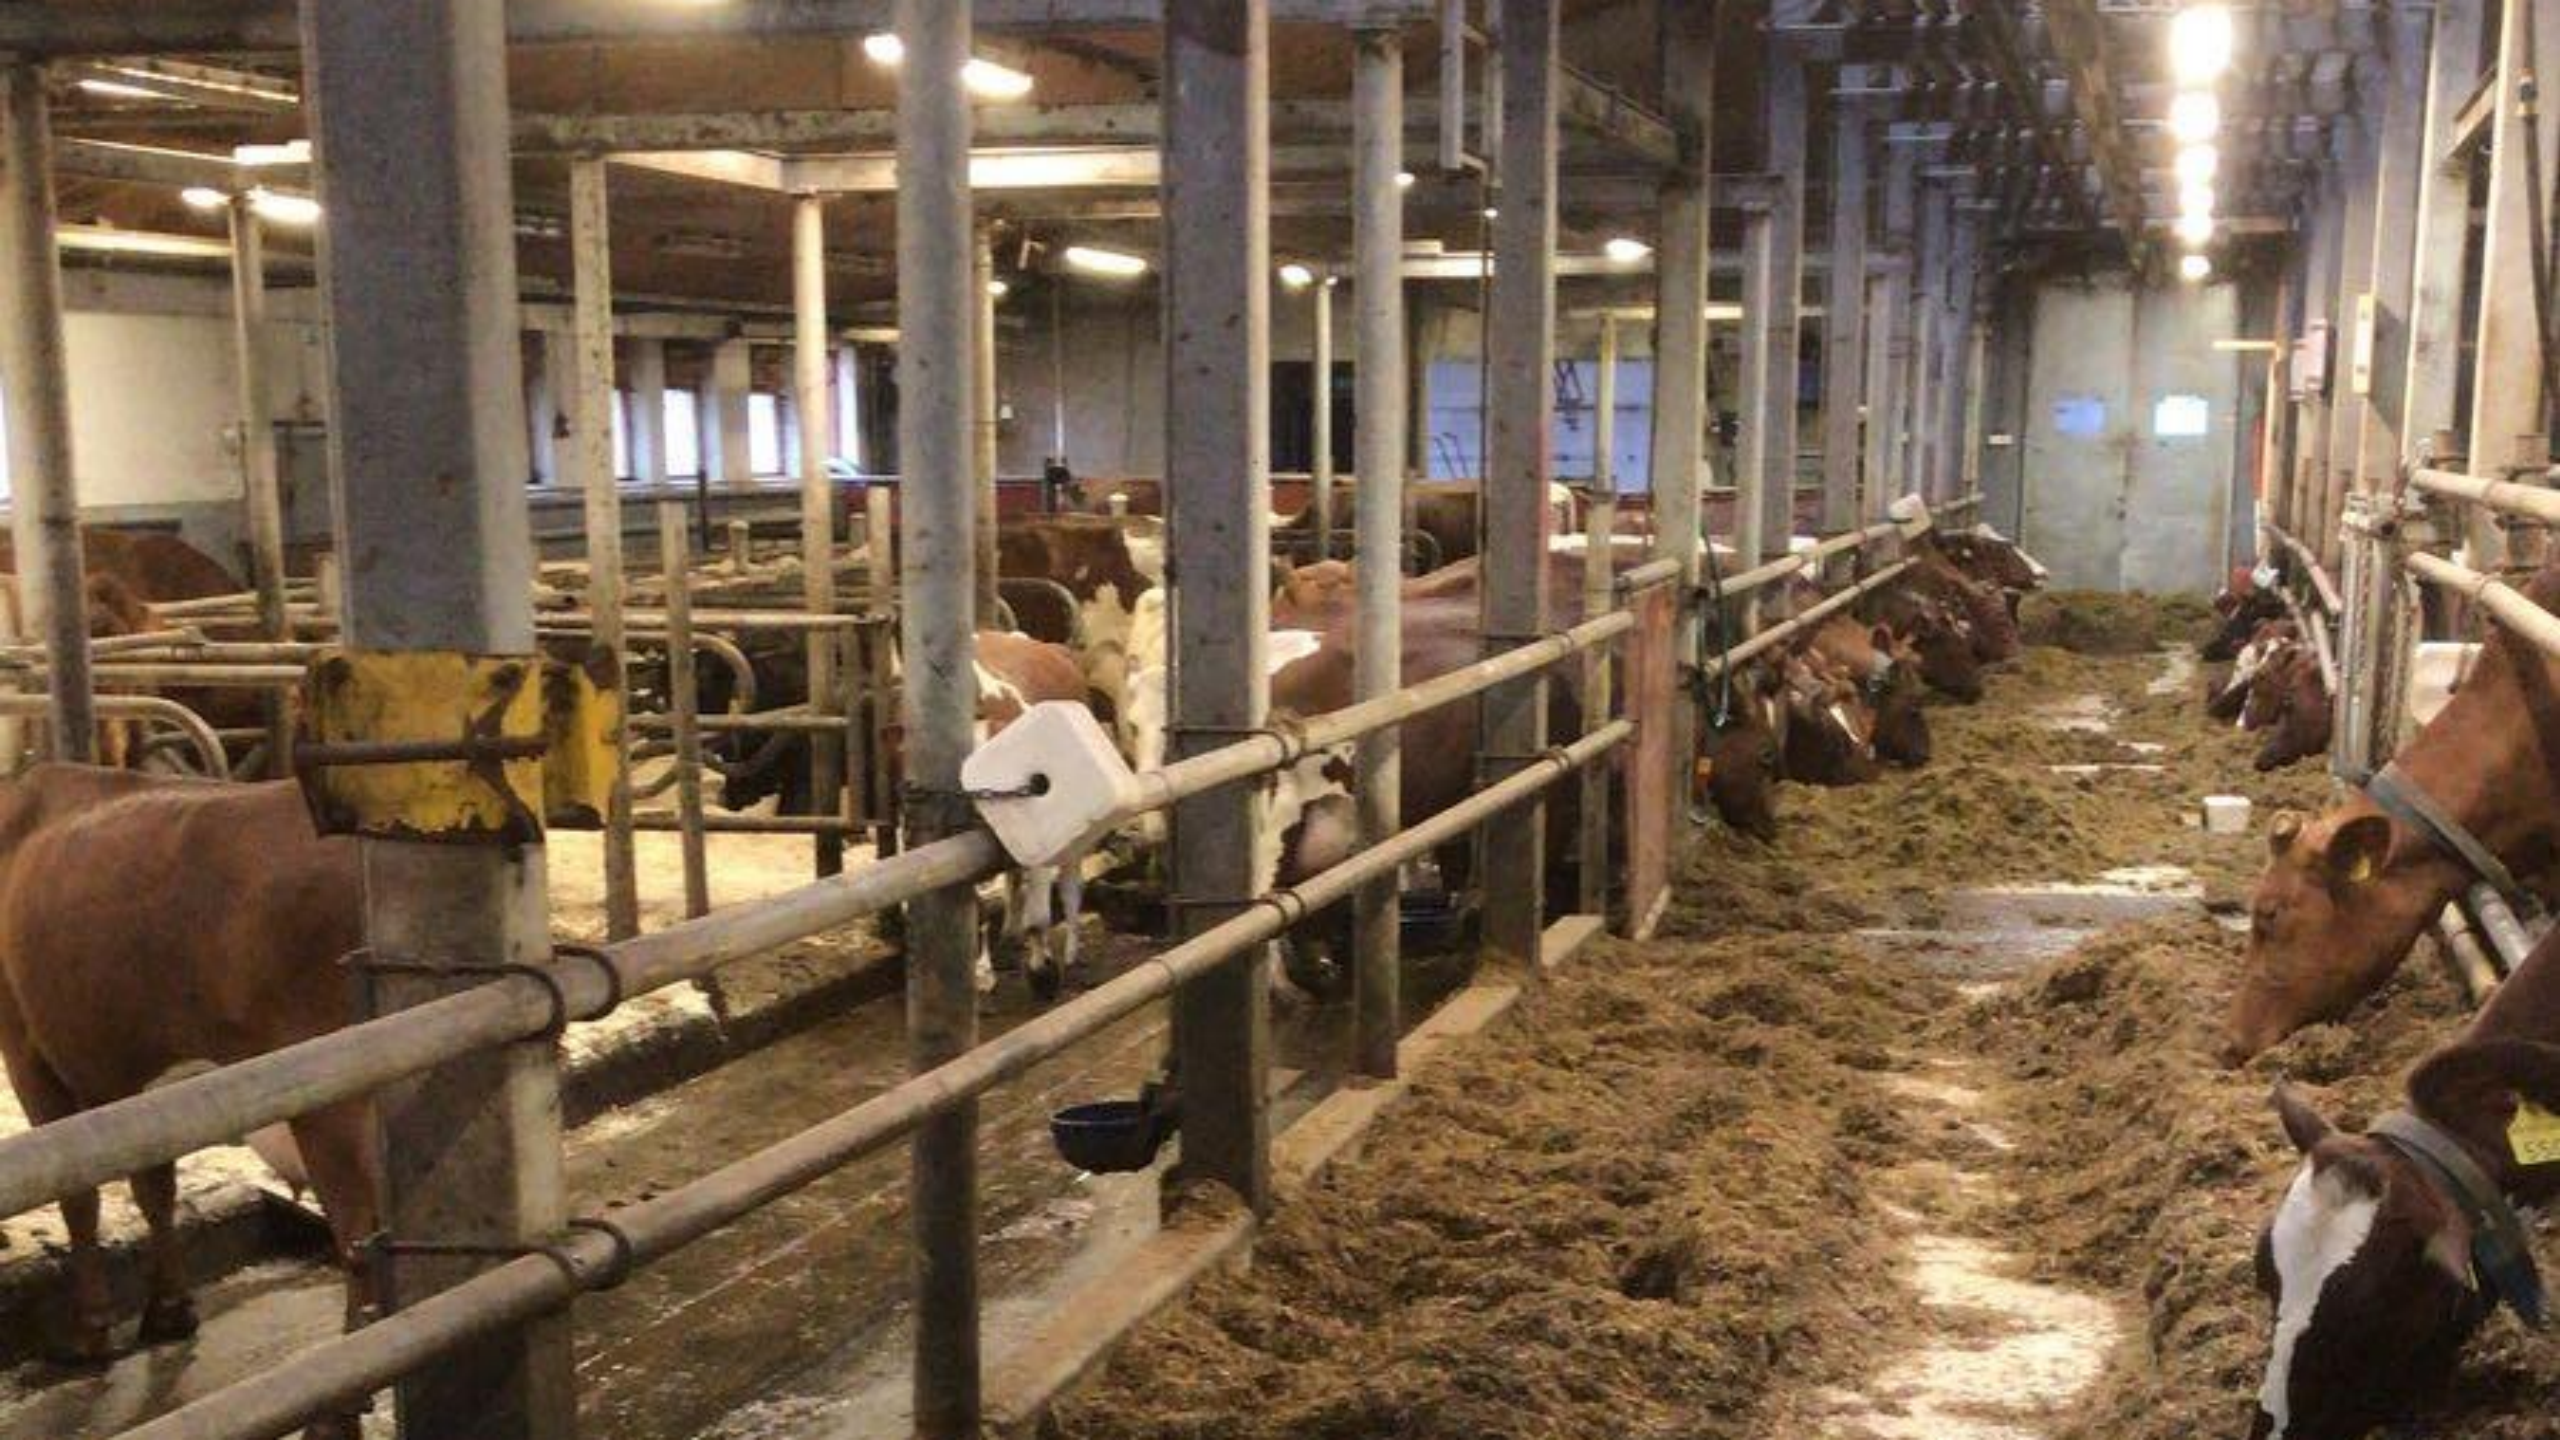
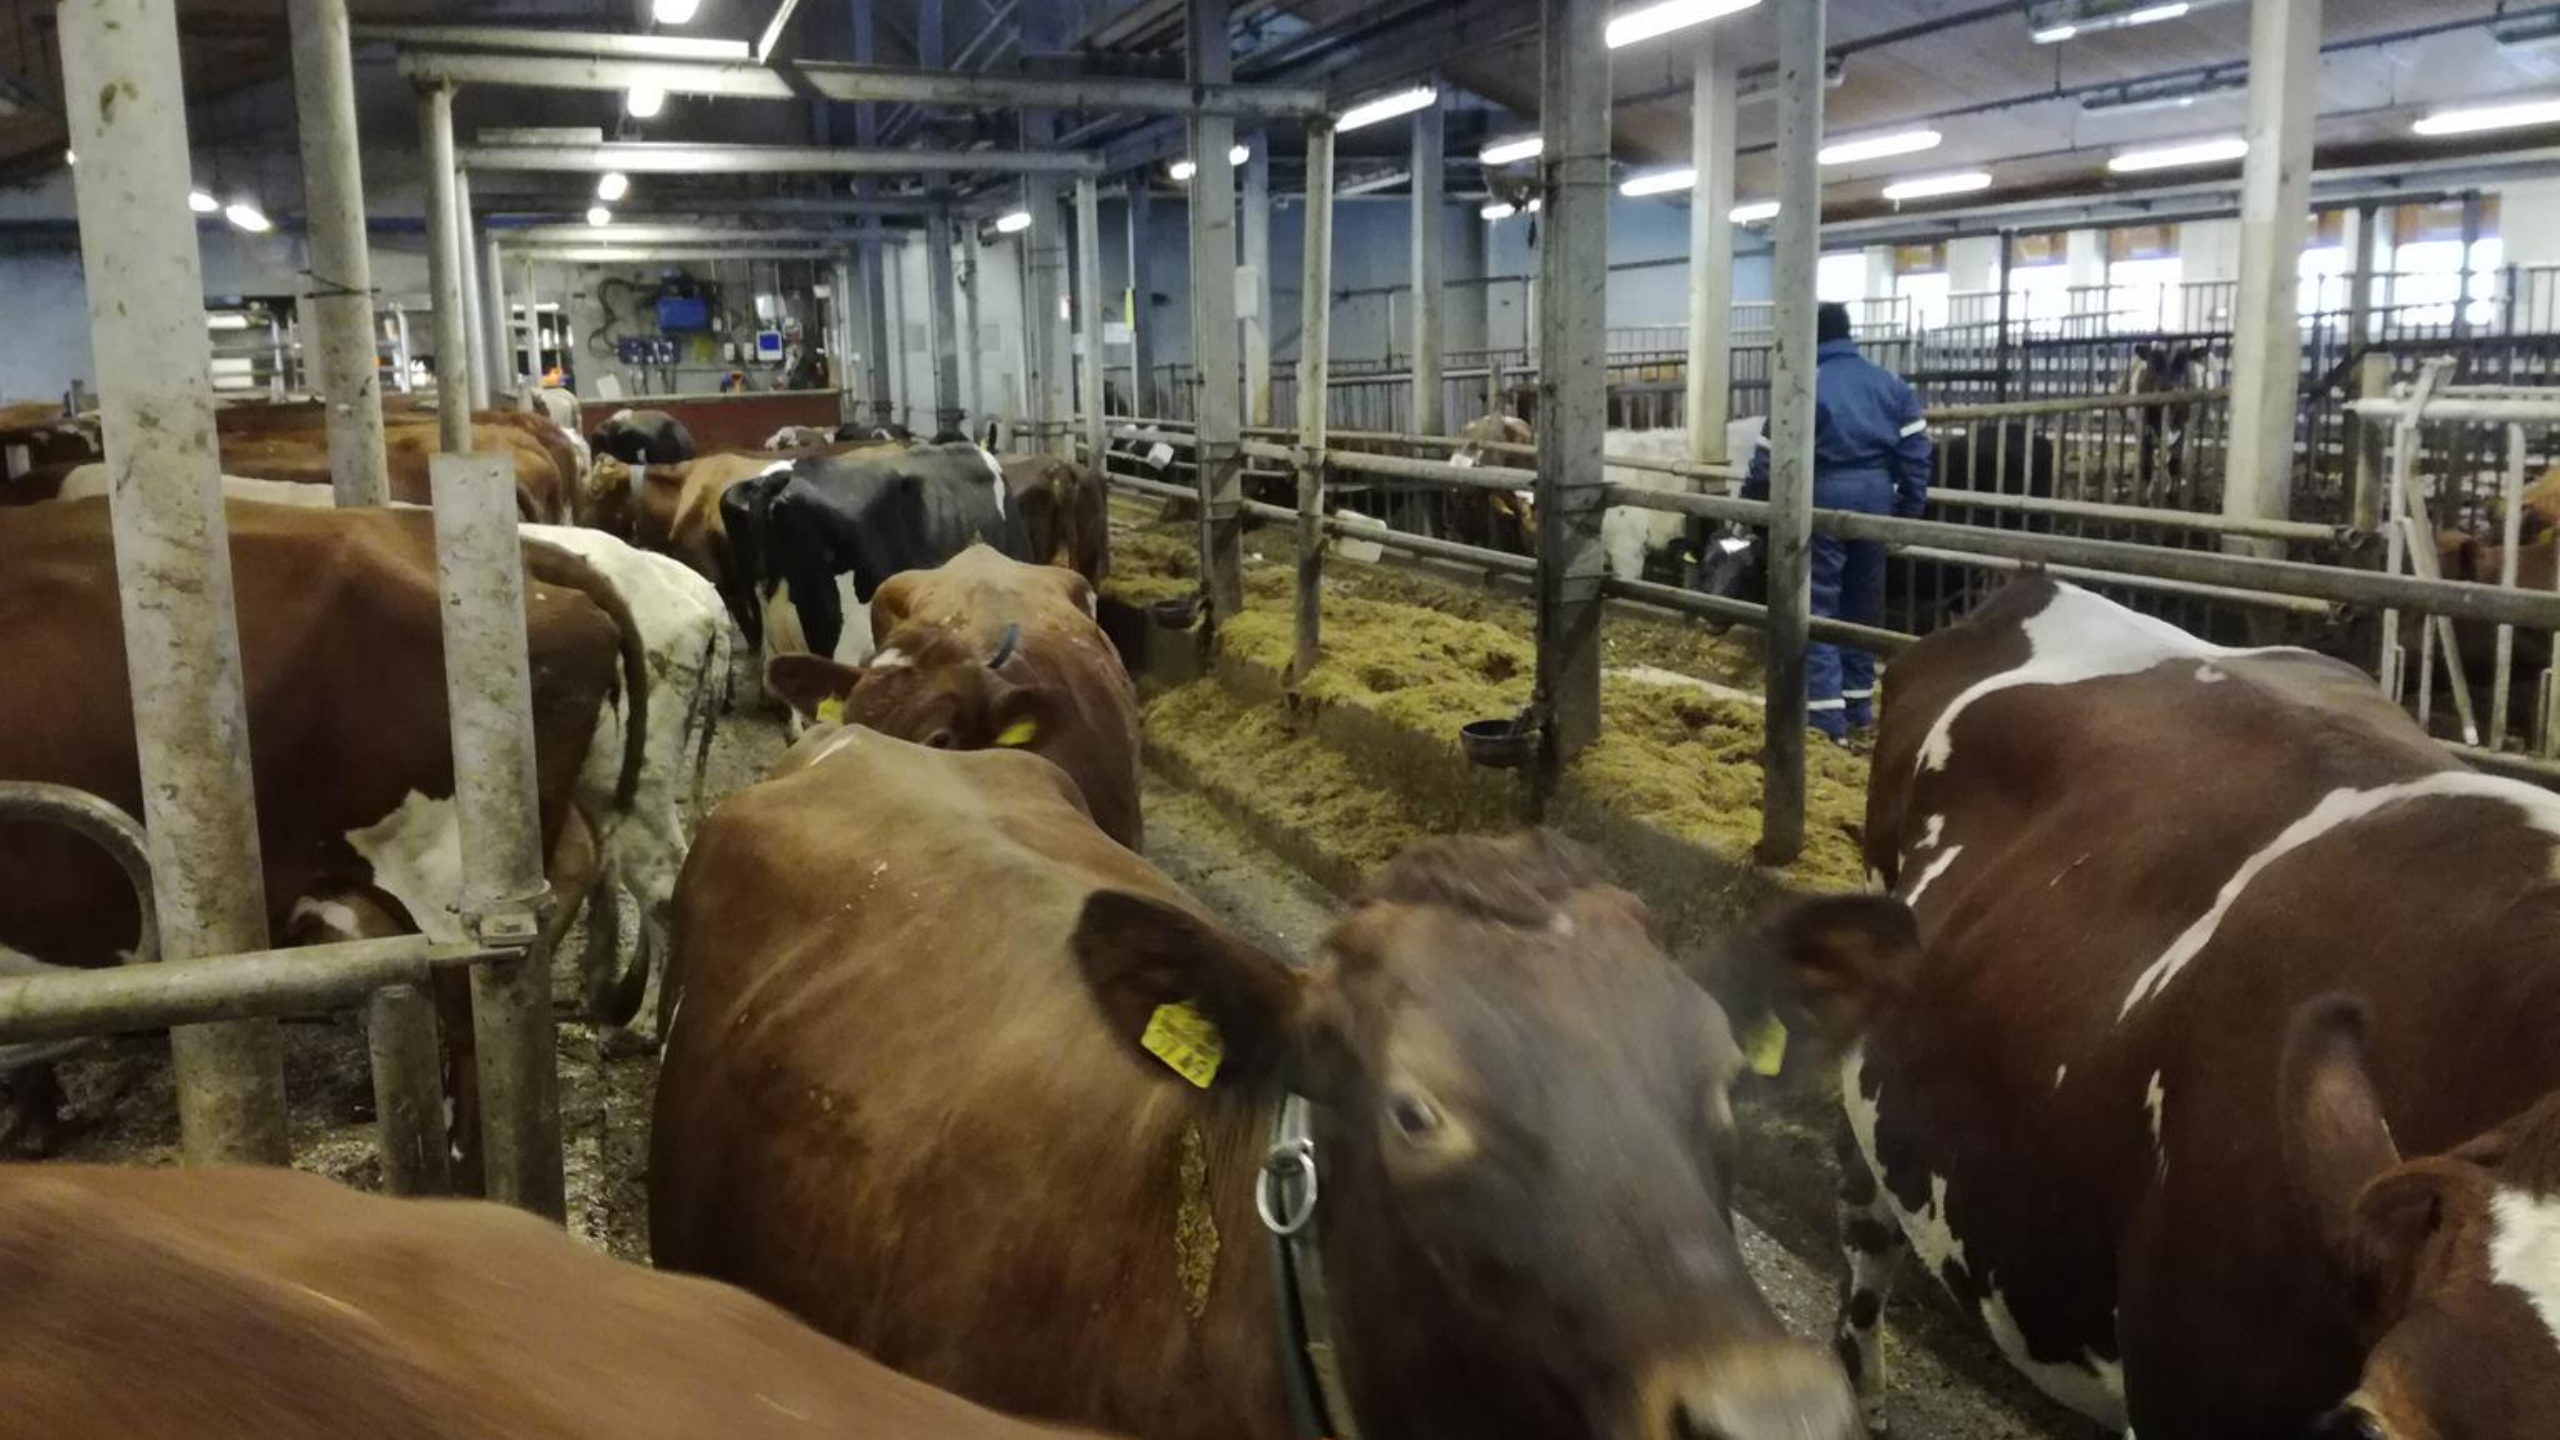
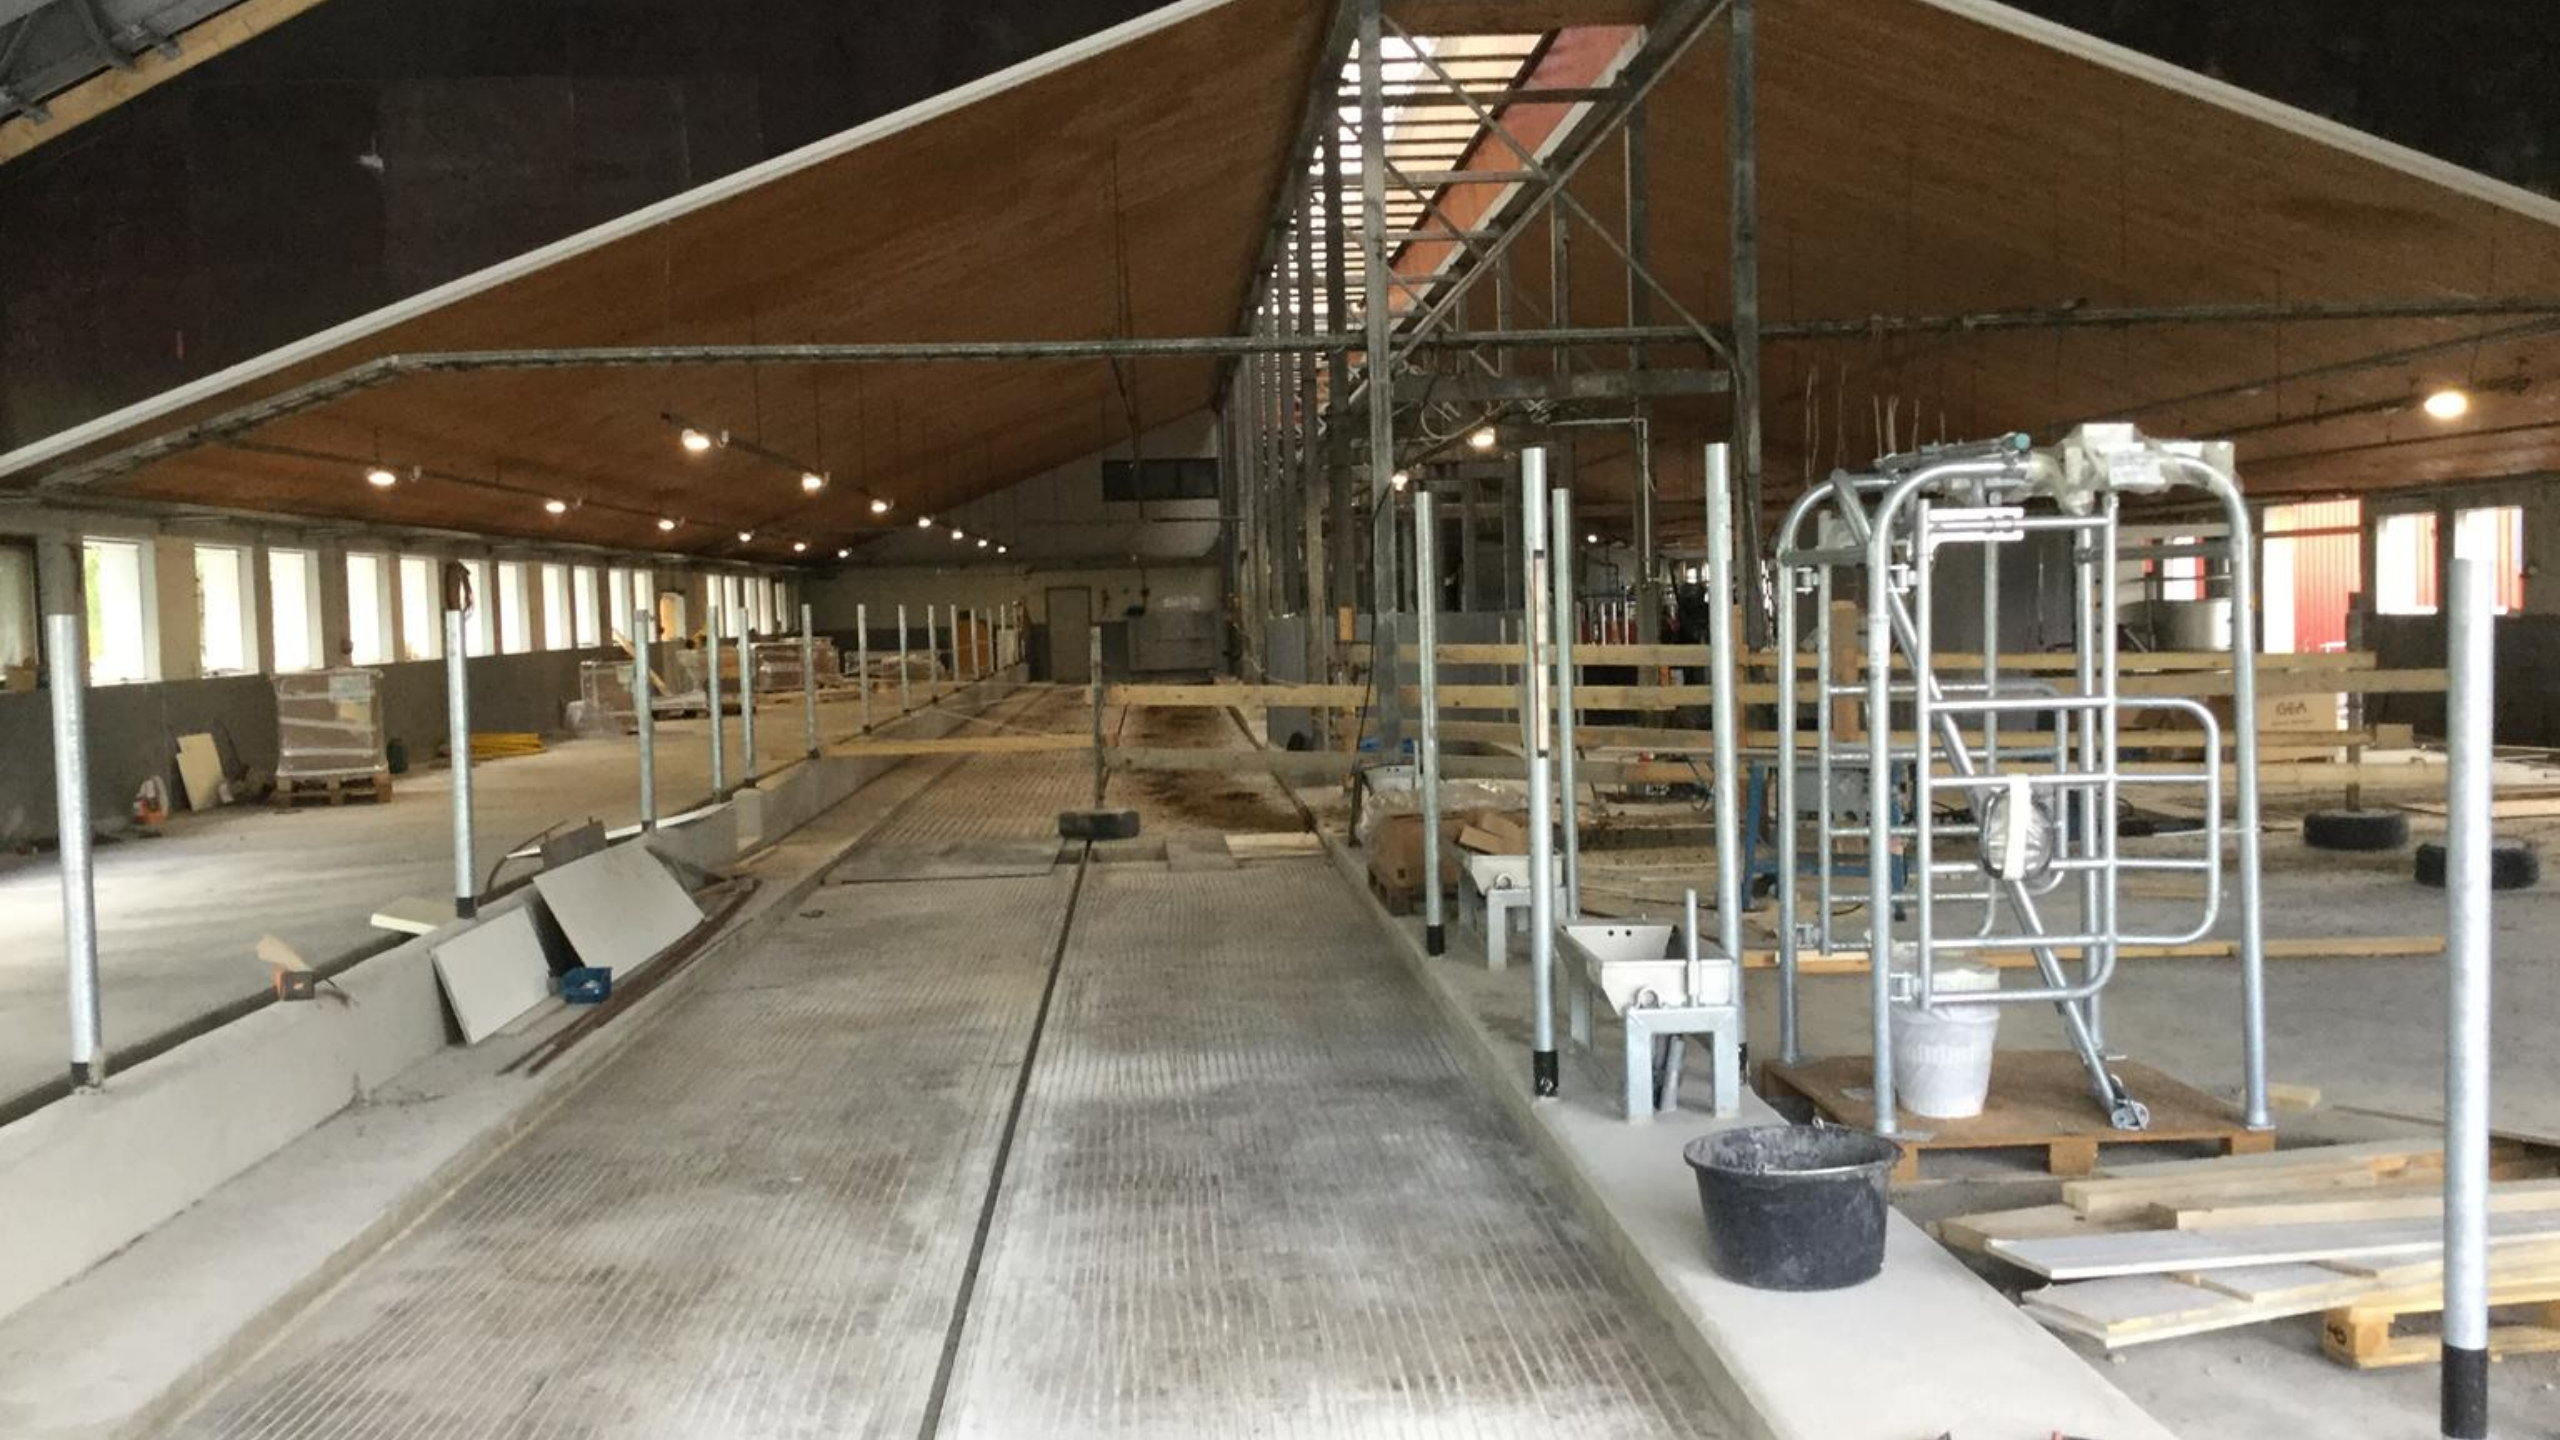
Lypsylehmille robottipihatto

- Navetassa on robottilypsy, mutta myös lypsyasema säilytetään opetustarkoituksia varten.
- Lypsyrobotti on varustettu takakierrolla.
- Käytössä on yksi lypsyryhmä. Normaalikierrossa ei ole erityiskäsittelyä vaativia lehmiä. Ne ohjataan lypsettäväksi takakierron kautta.

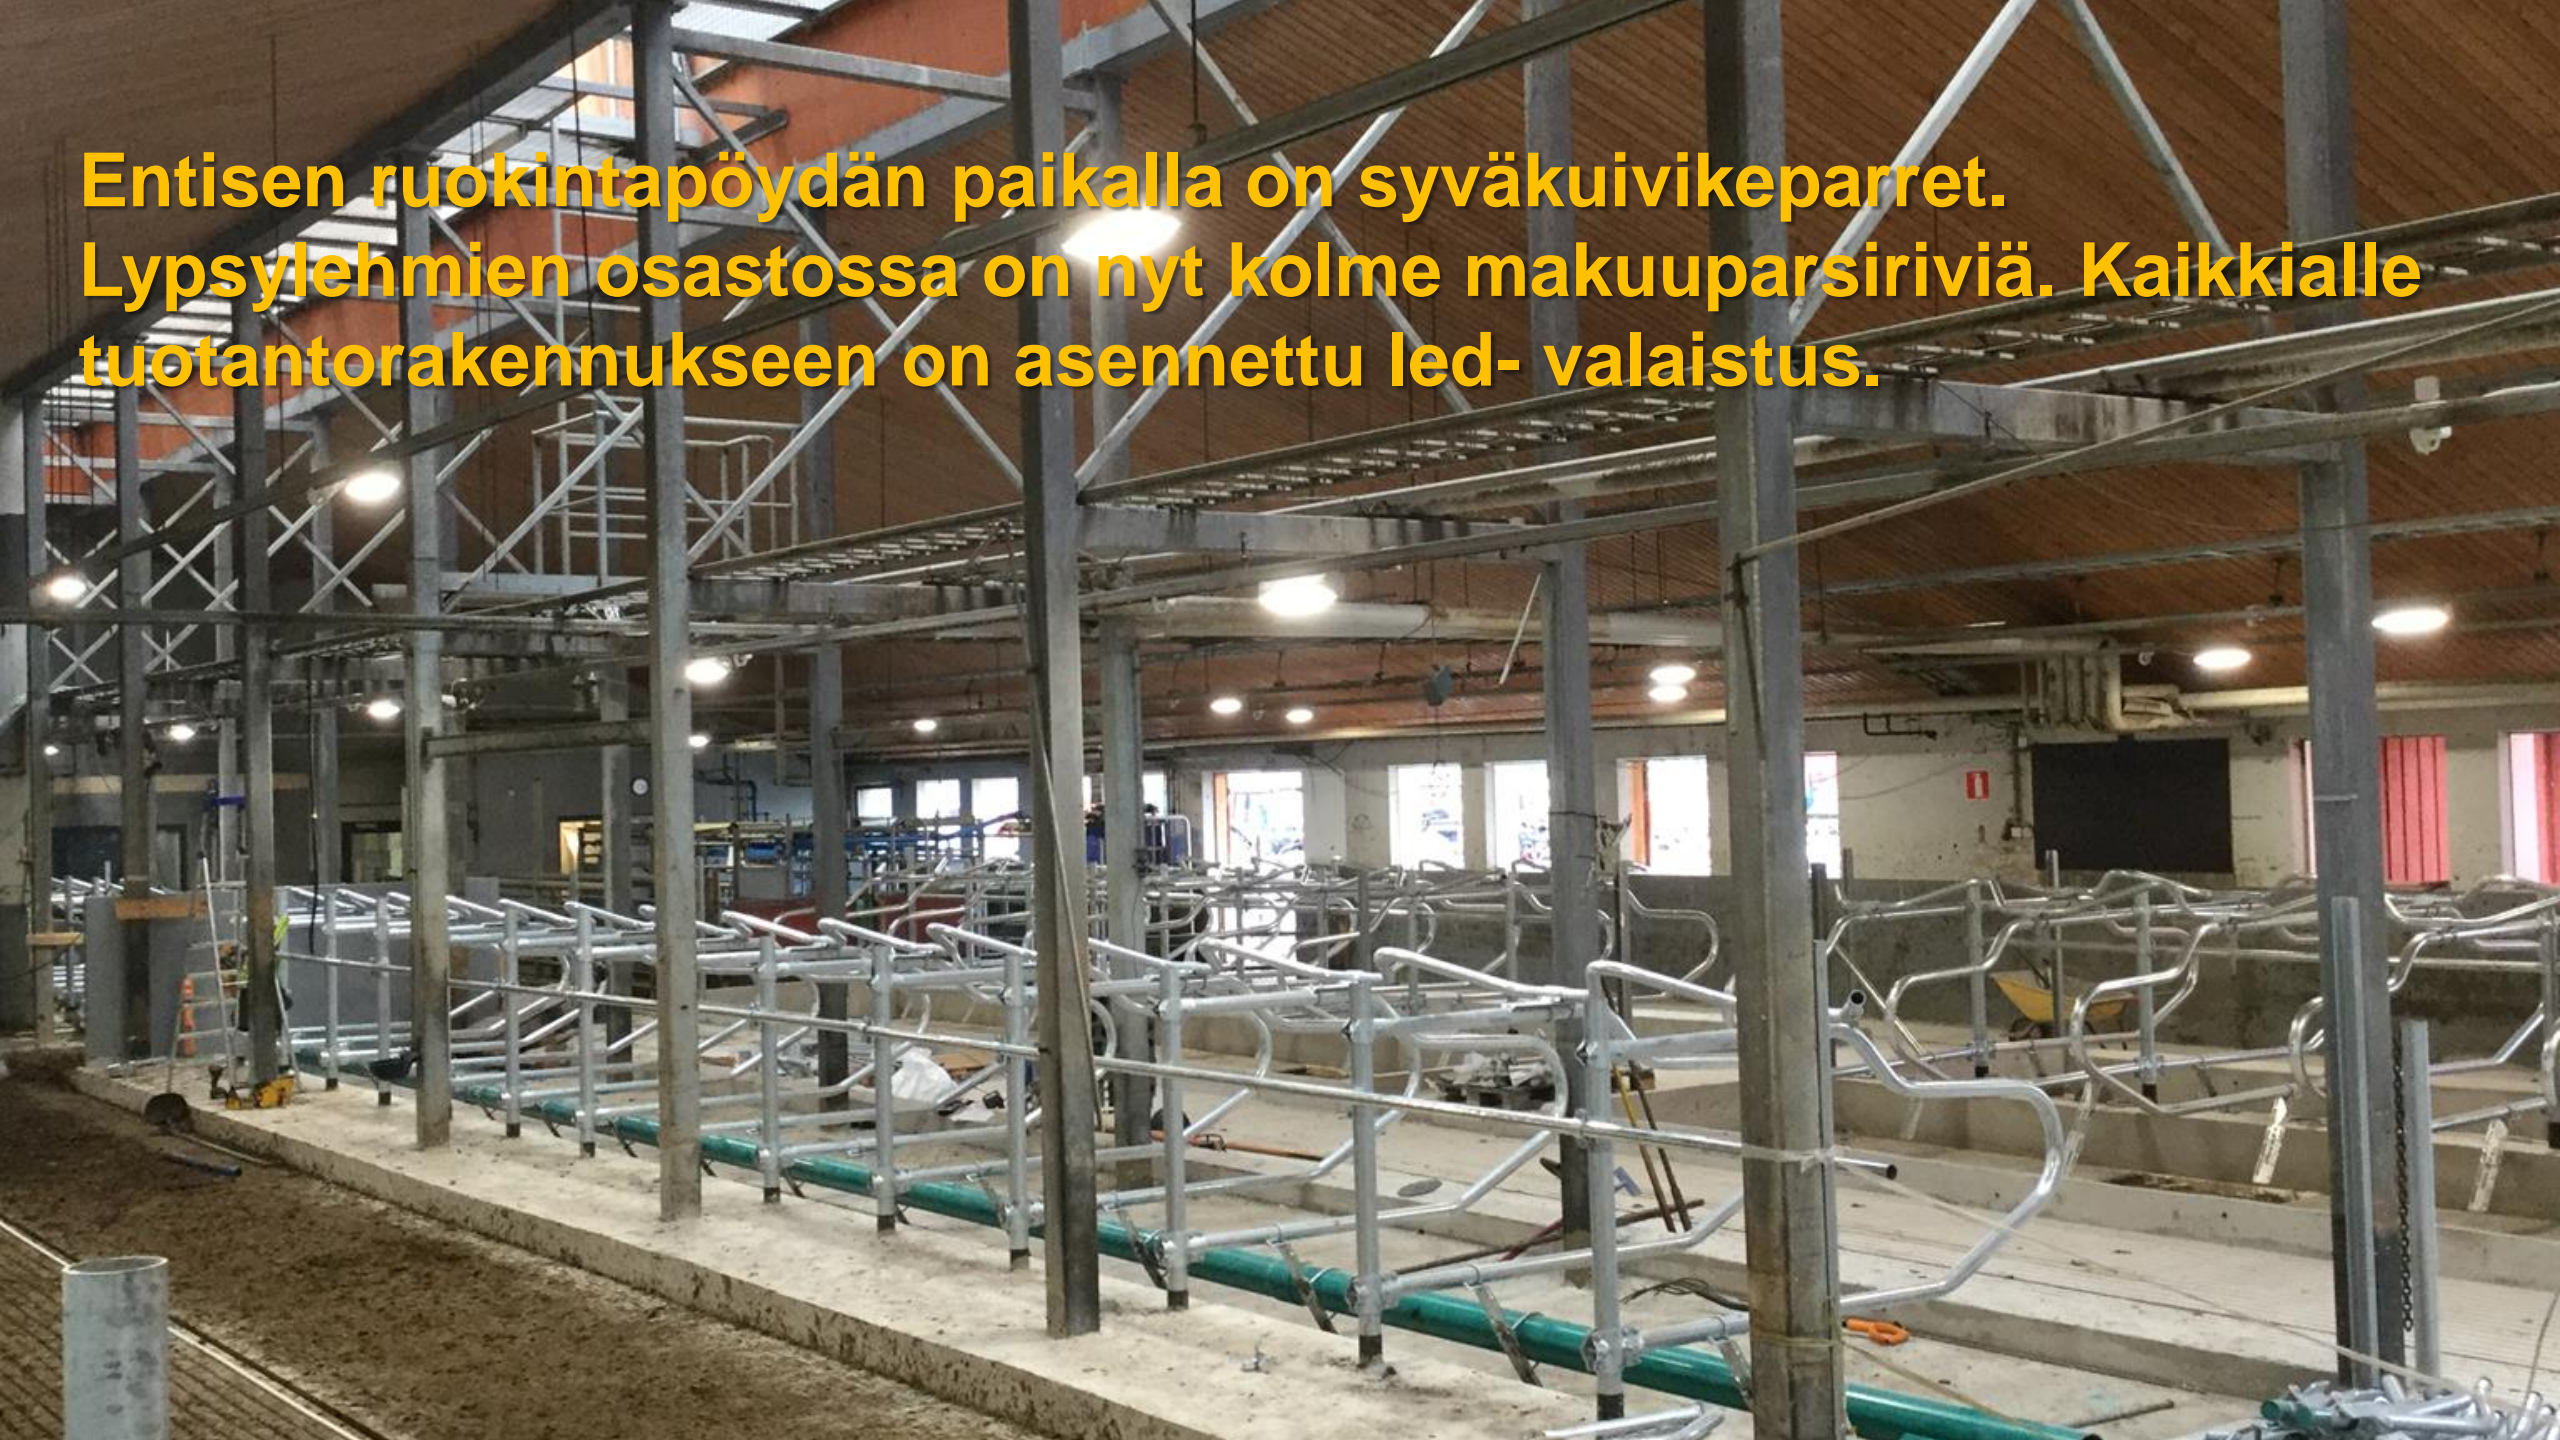
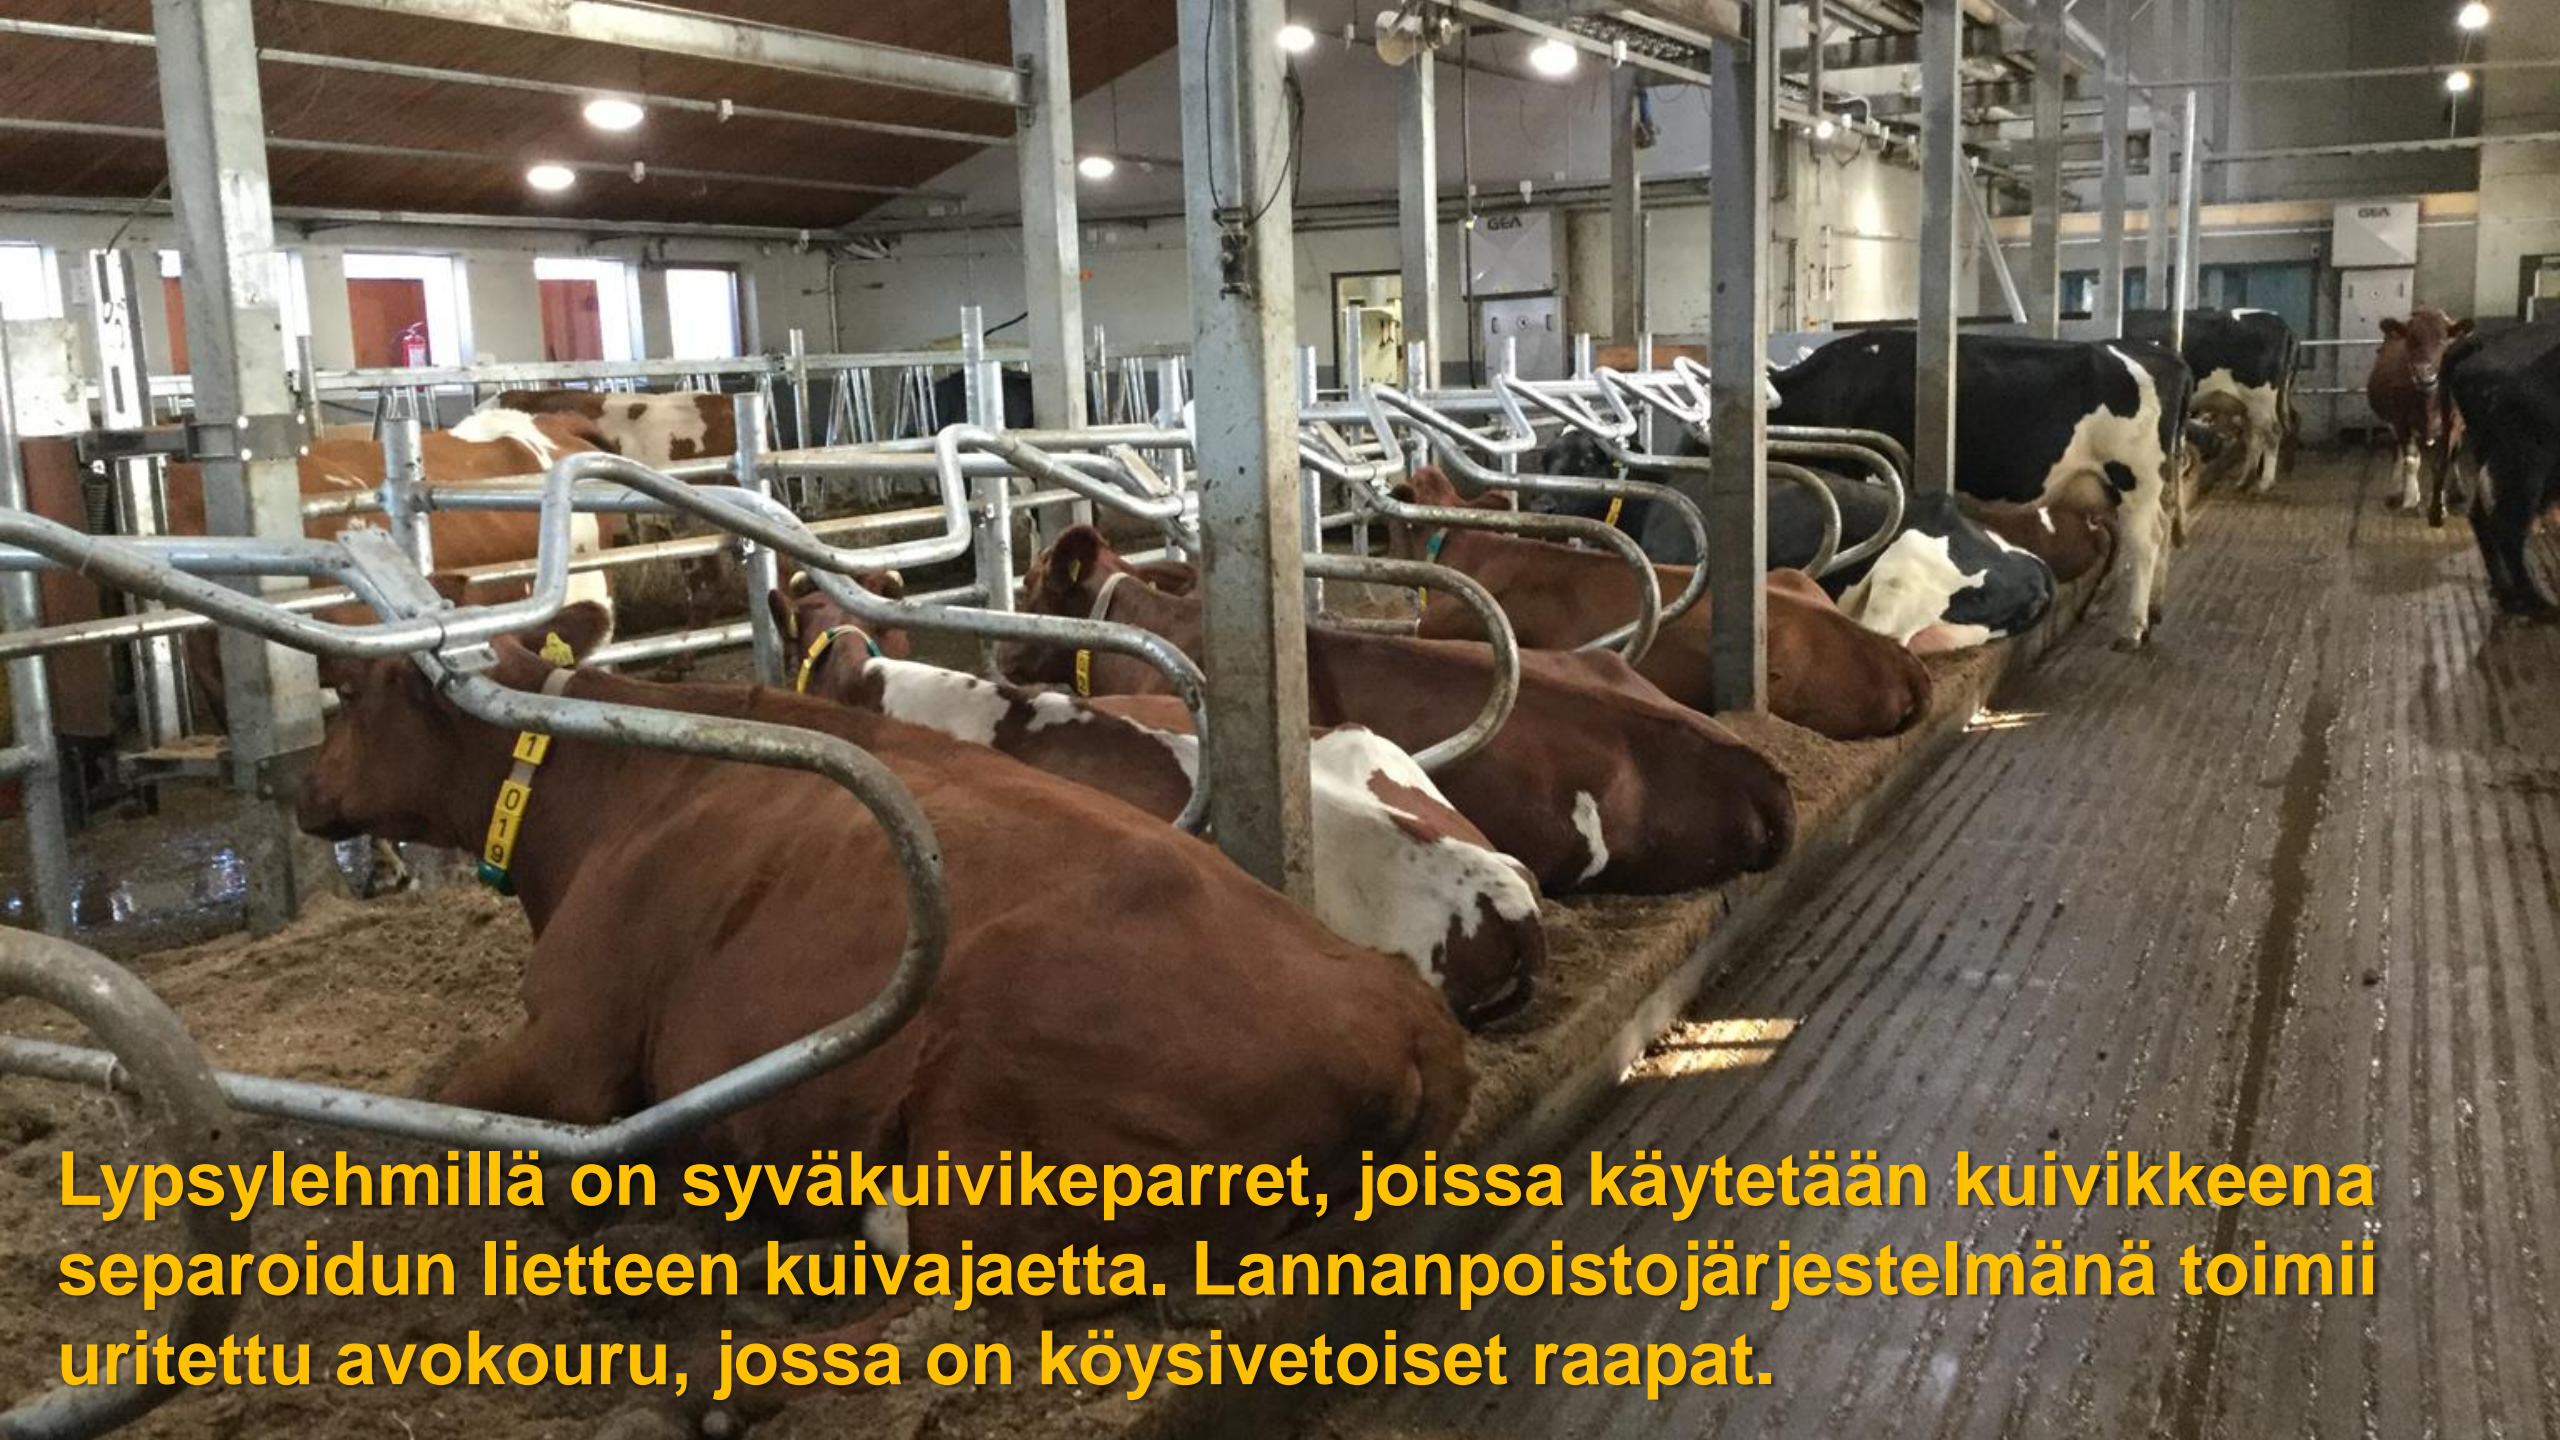
Entisen ruokintapöydän paikalla on syväkuivikeparret.
Lypsylehmien osastossa on nyt kolme makuuparsiriviä. Kaikkialle
tuotantorakennukseen on asennettu led- valaistus.

Lypsylehmillä on syväkuivikeparret, joissa käytetään kuivikkeena separoidun lietteen kuivajaetta. Lannanpoistojärjestelmänä toimii uritettu avokouru, jossa on köysivetoiset raapat.

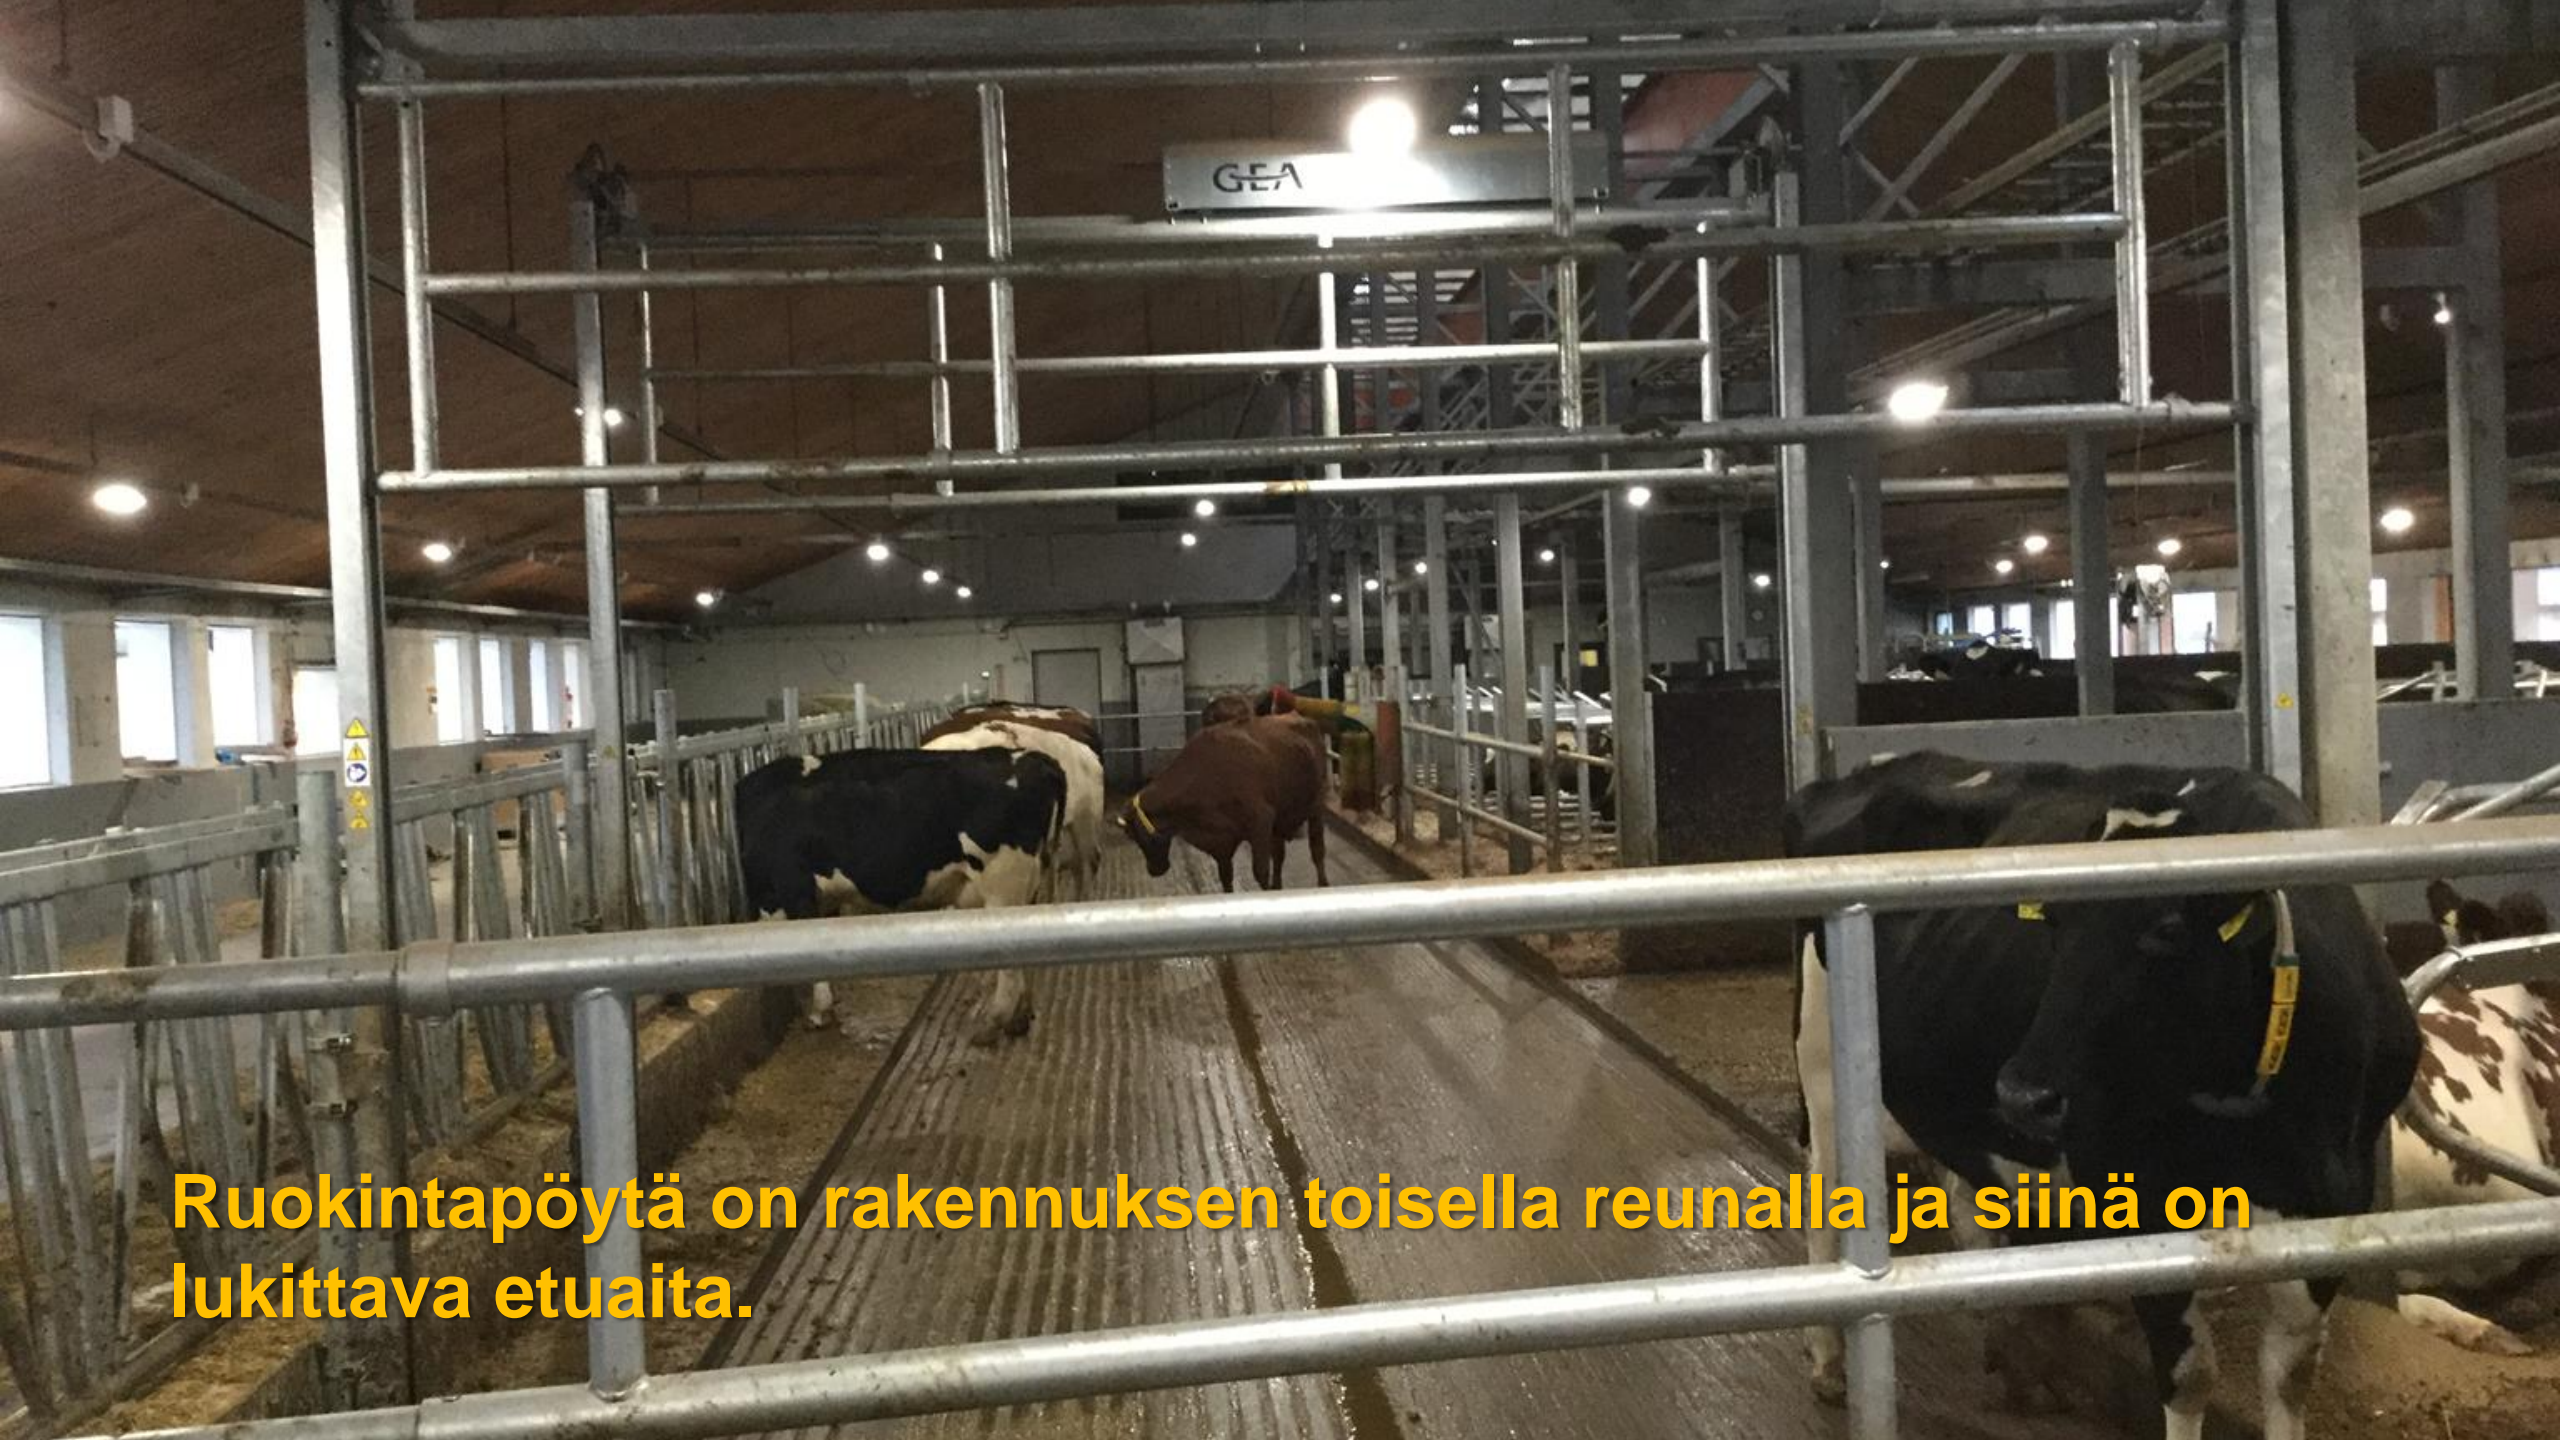
Navetassa on hoito-osastossa oma sorkkahoitoteline pienempiä sorkkahoitotoimenpiteitä varten. Koko karjaa koskevat sorkkahoitotoimenpiteet tekee sorkkahoitaja käyttäen omaa tehokkaampaa hoitotelinettä.
