Työtavoilla tulosta maitotiloille (diat 35-74)

Sedu Ilmajoki – Vacca Oy

**Opetusmaatilan yrittäjävetoisen navetan
remonttiprojekti – Tuotantohygienian hallinta**

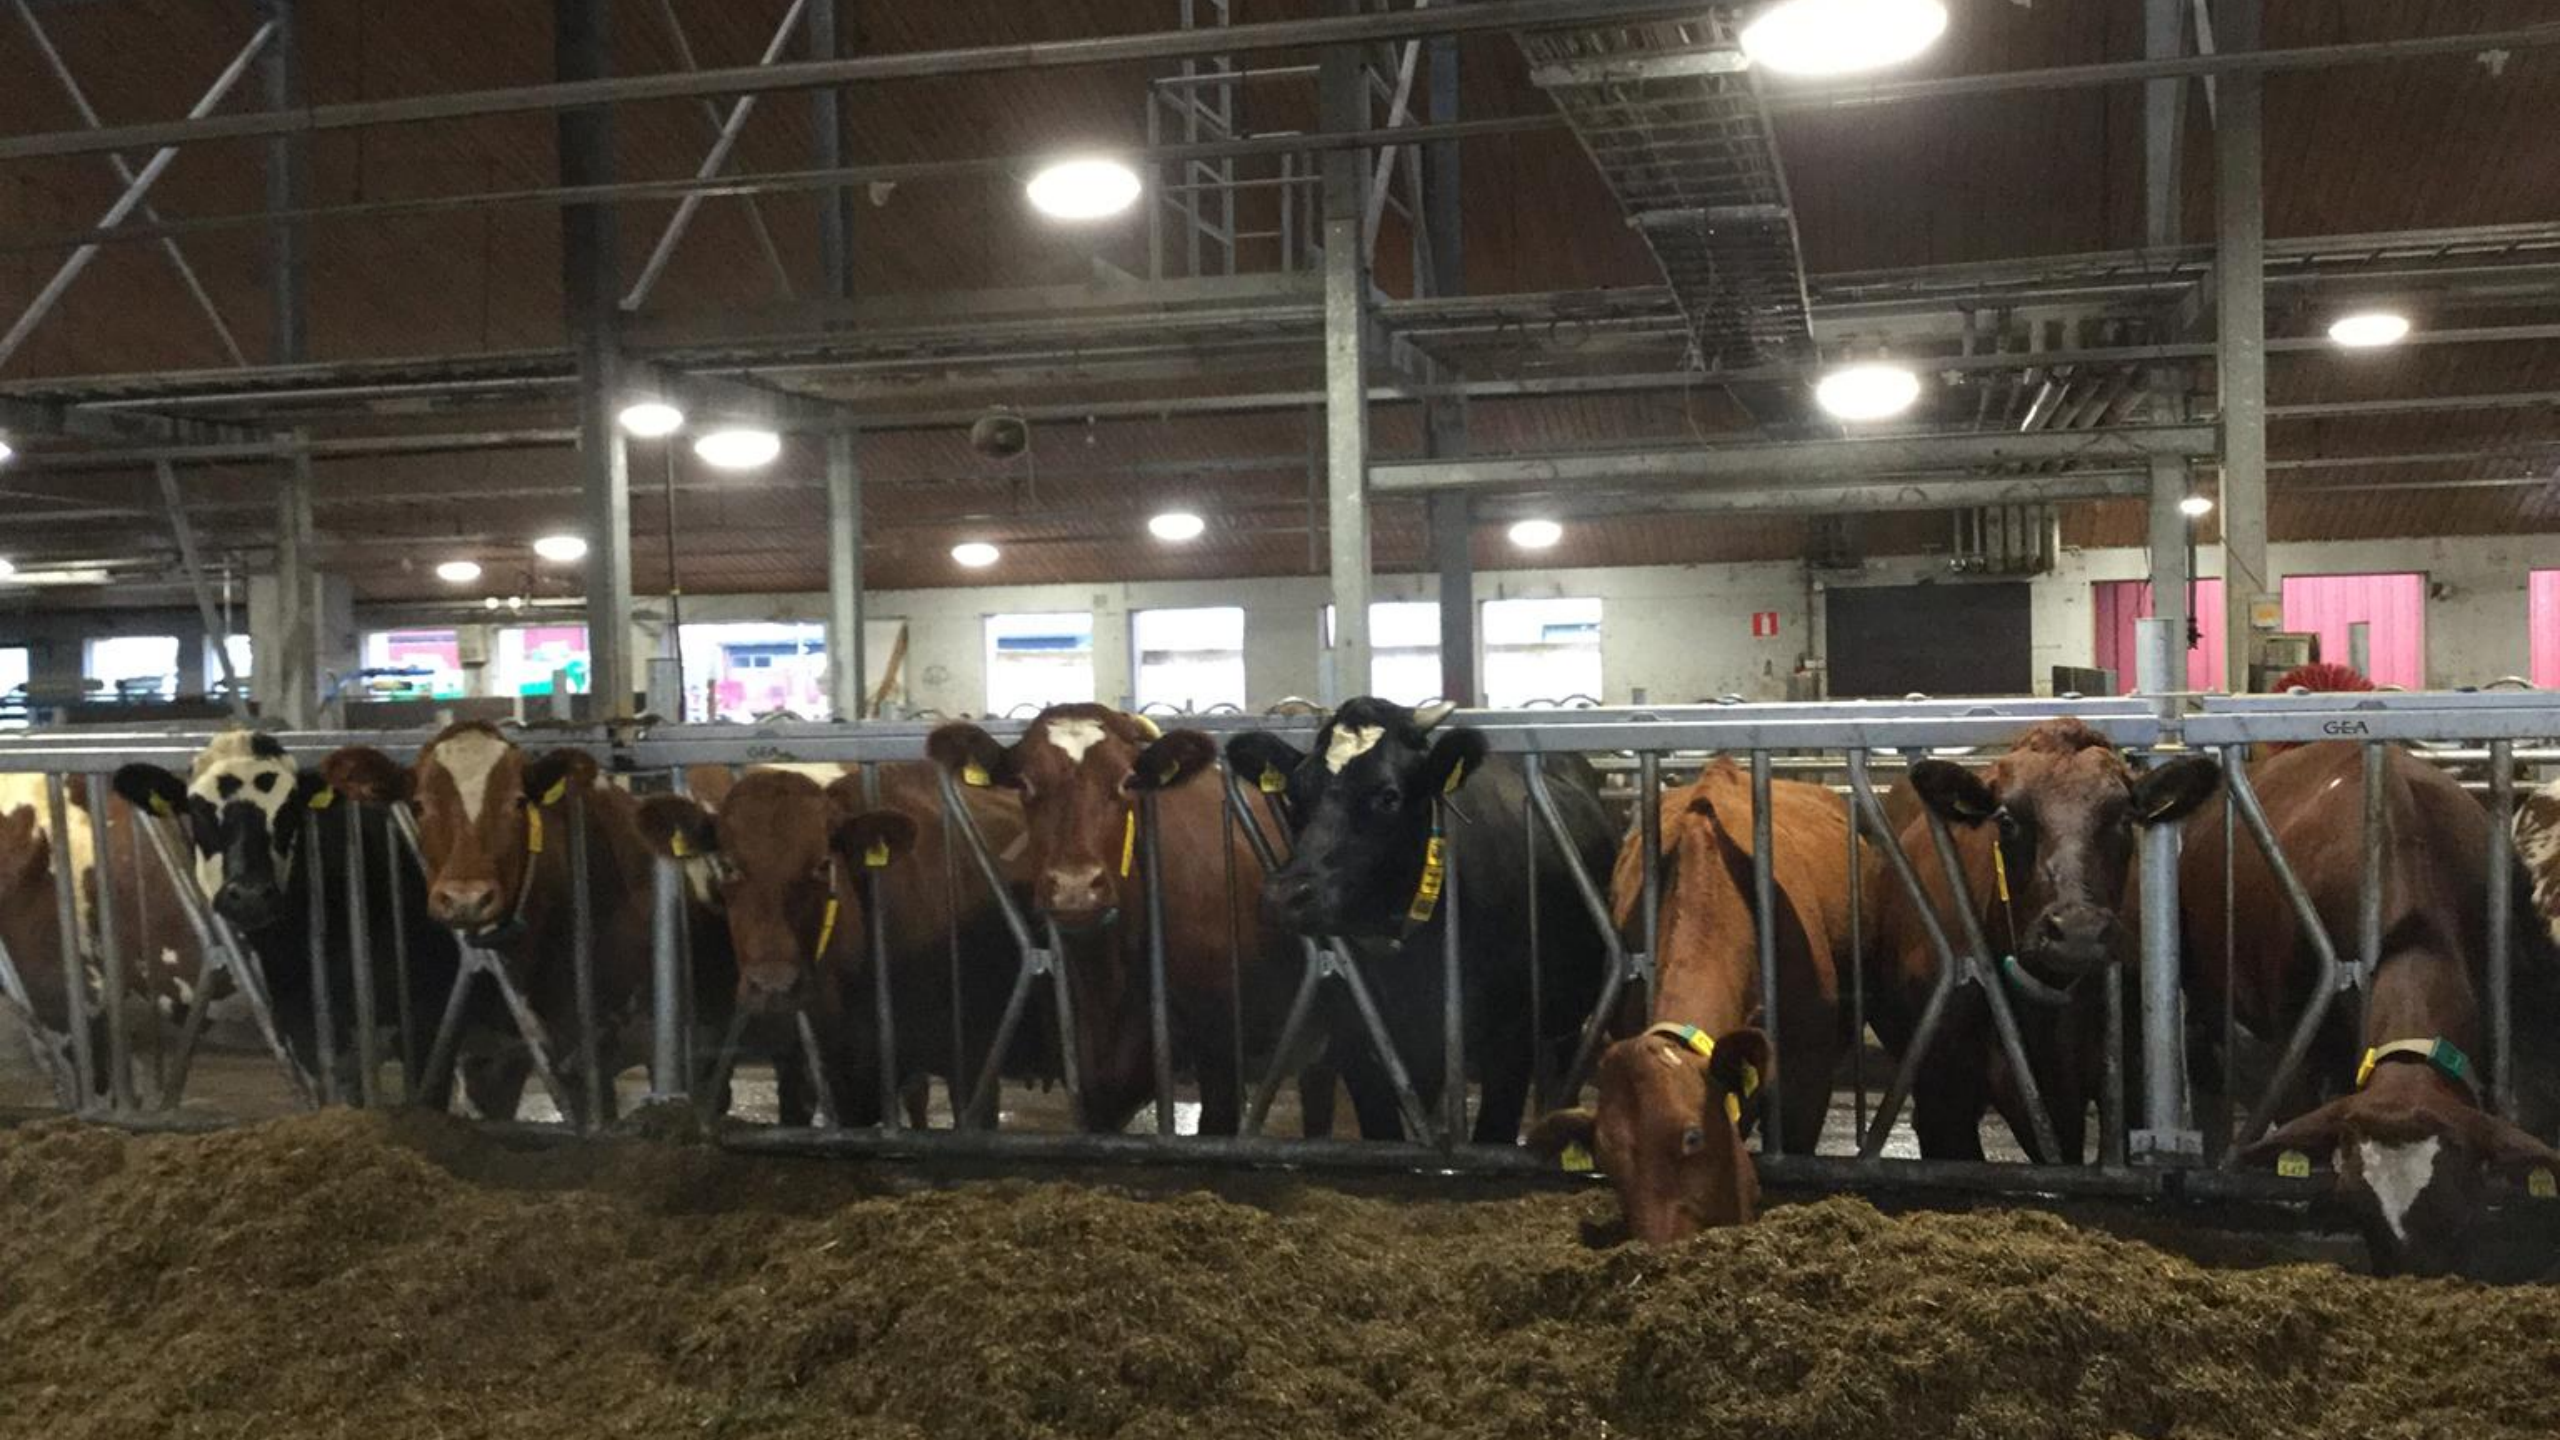
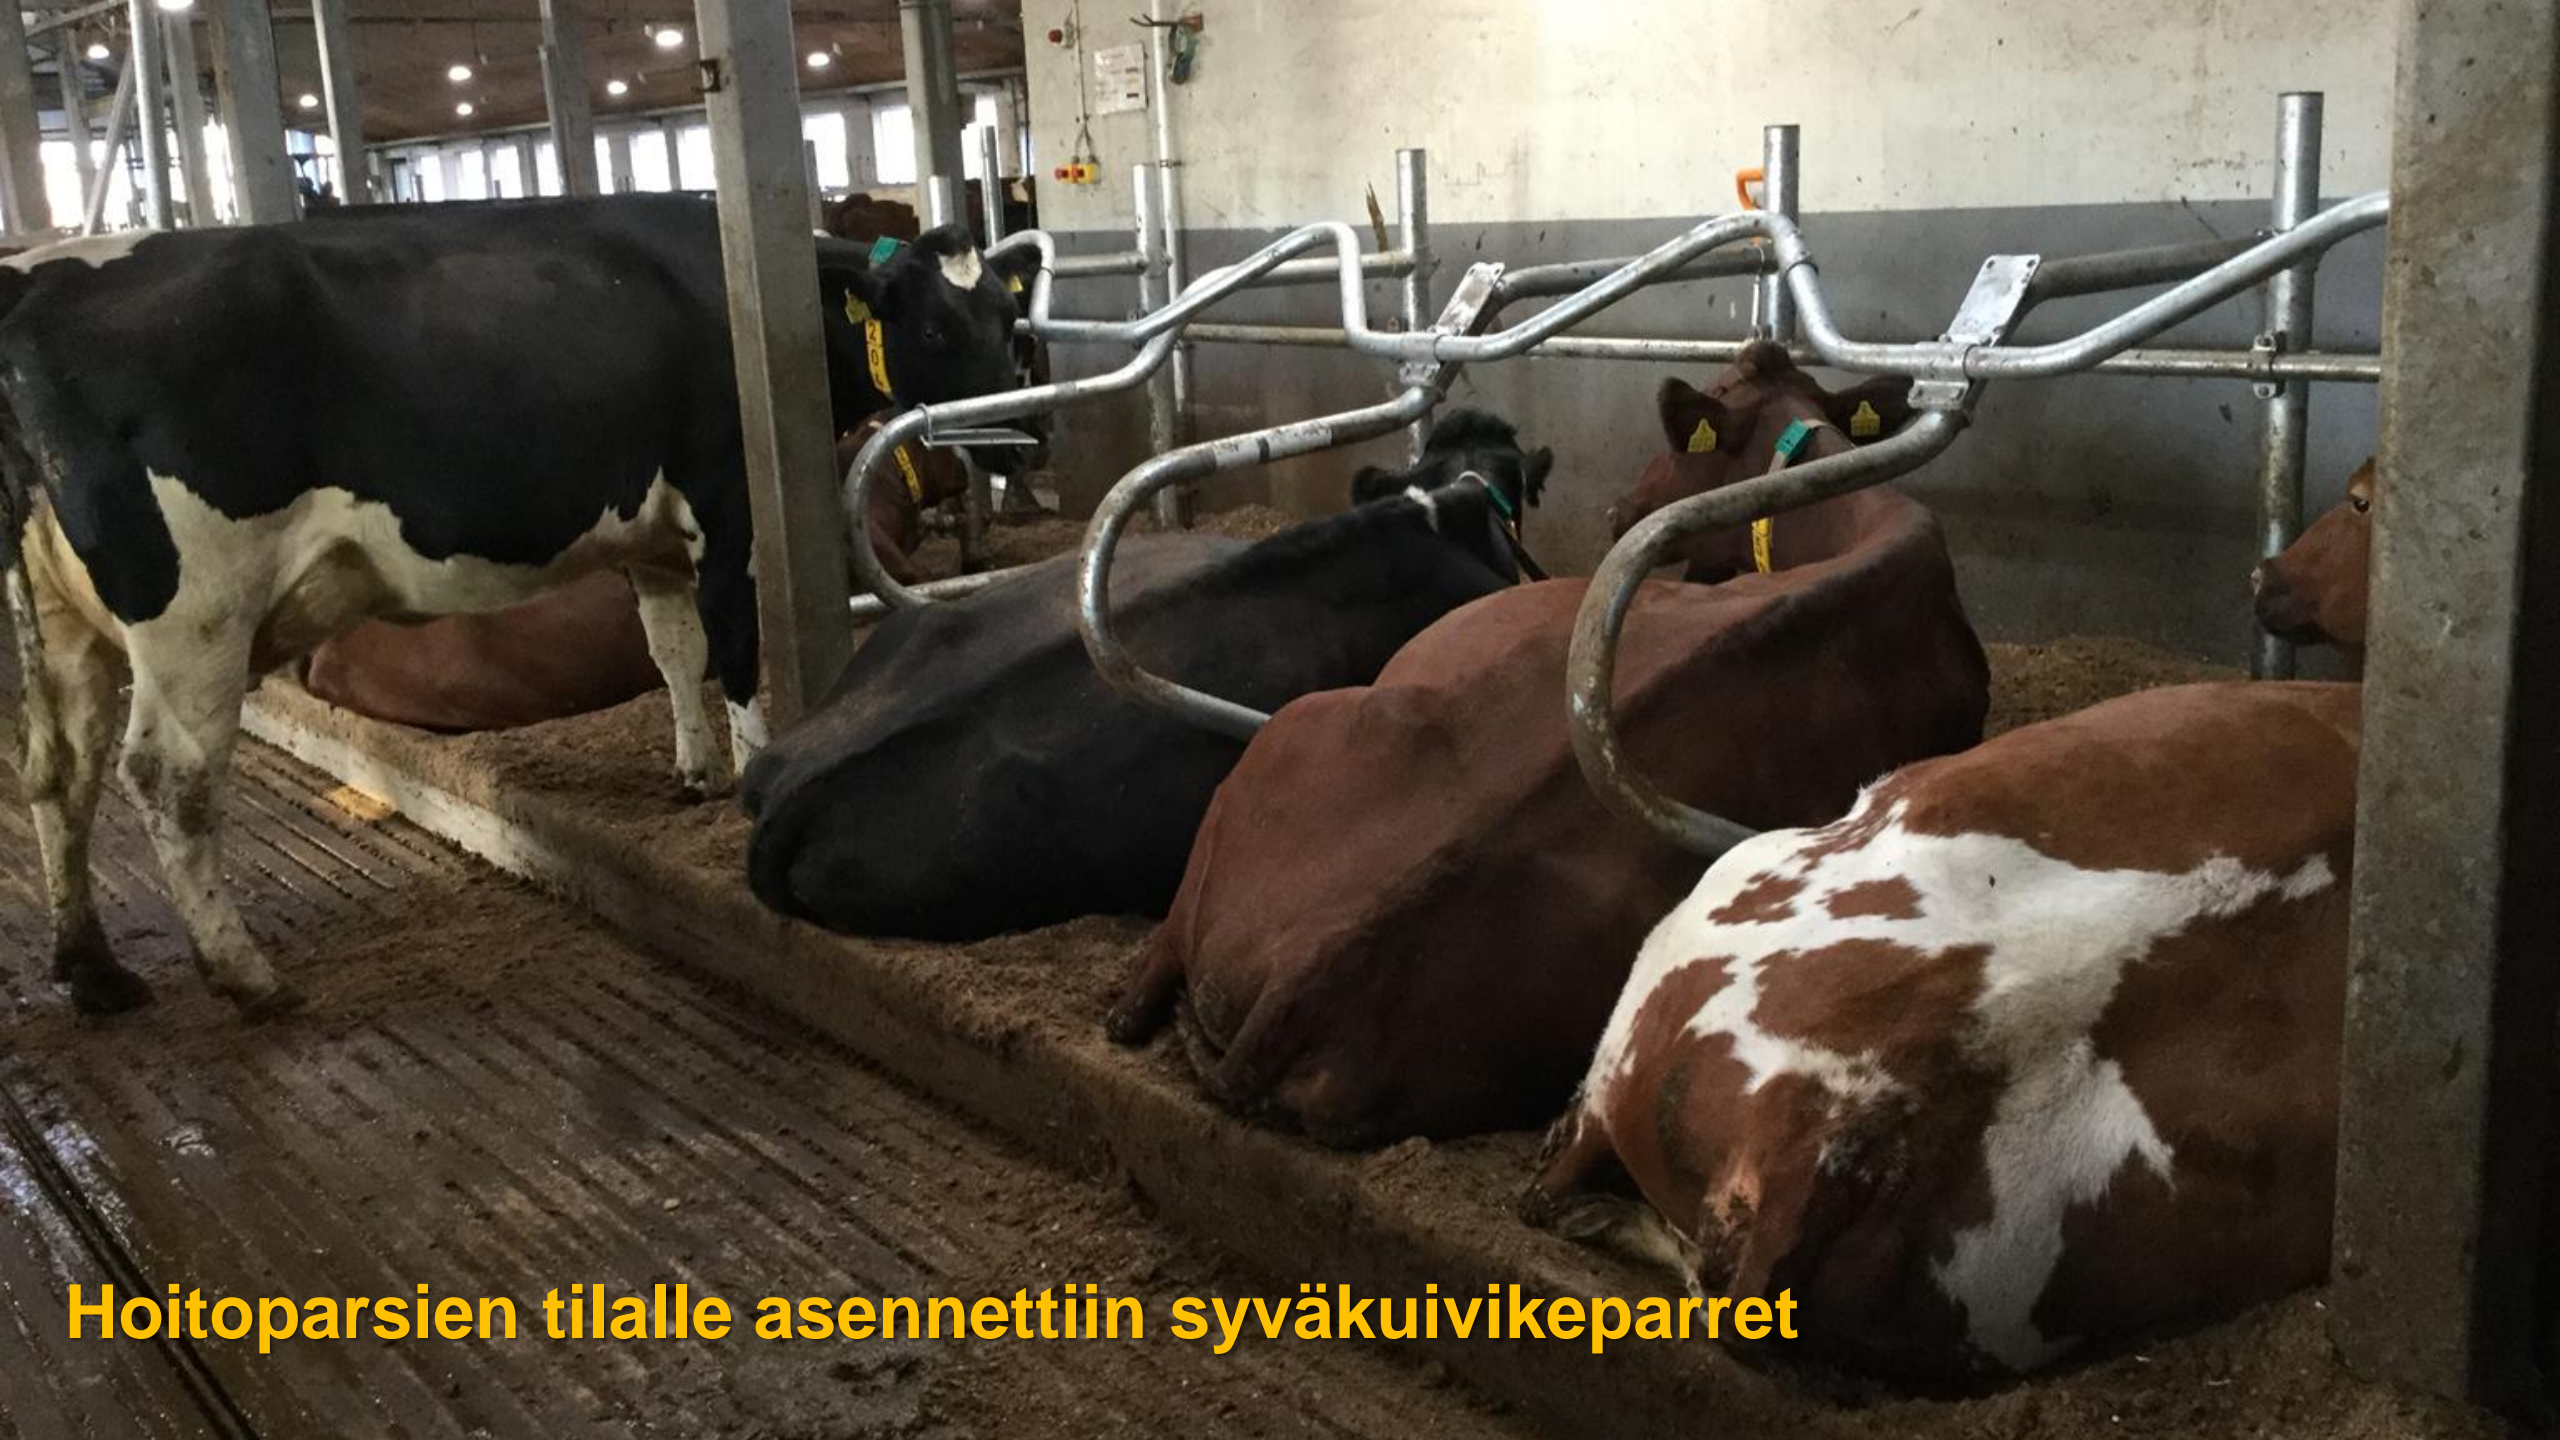
Ruokintapöytä on rakennuksen toisella reunalla ja siinä on lukittava etuaita.

Hoitoparsien tilalle asennettiin syväkuivikeparret

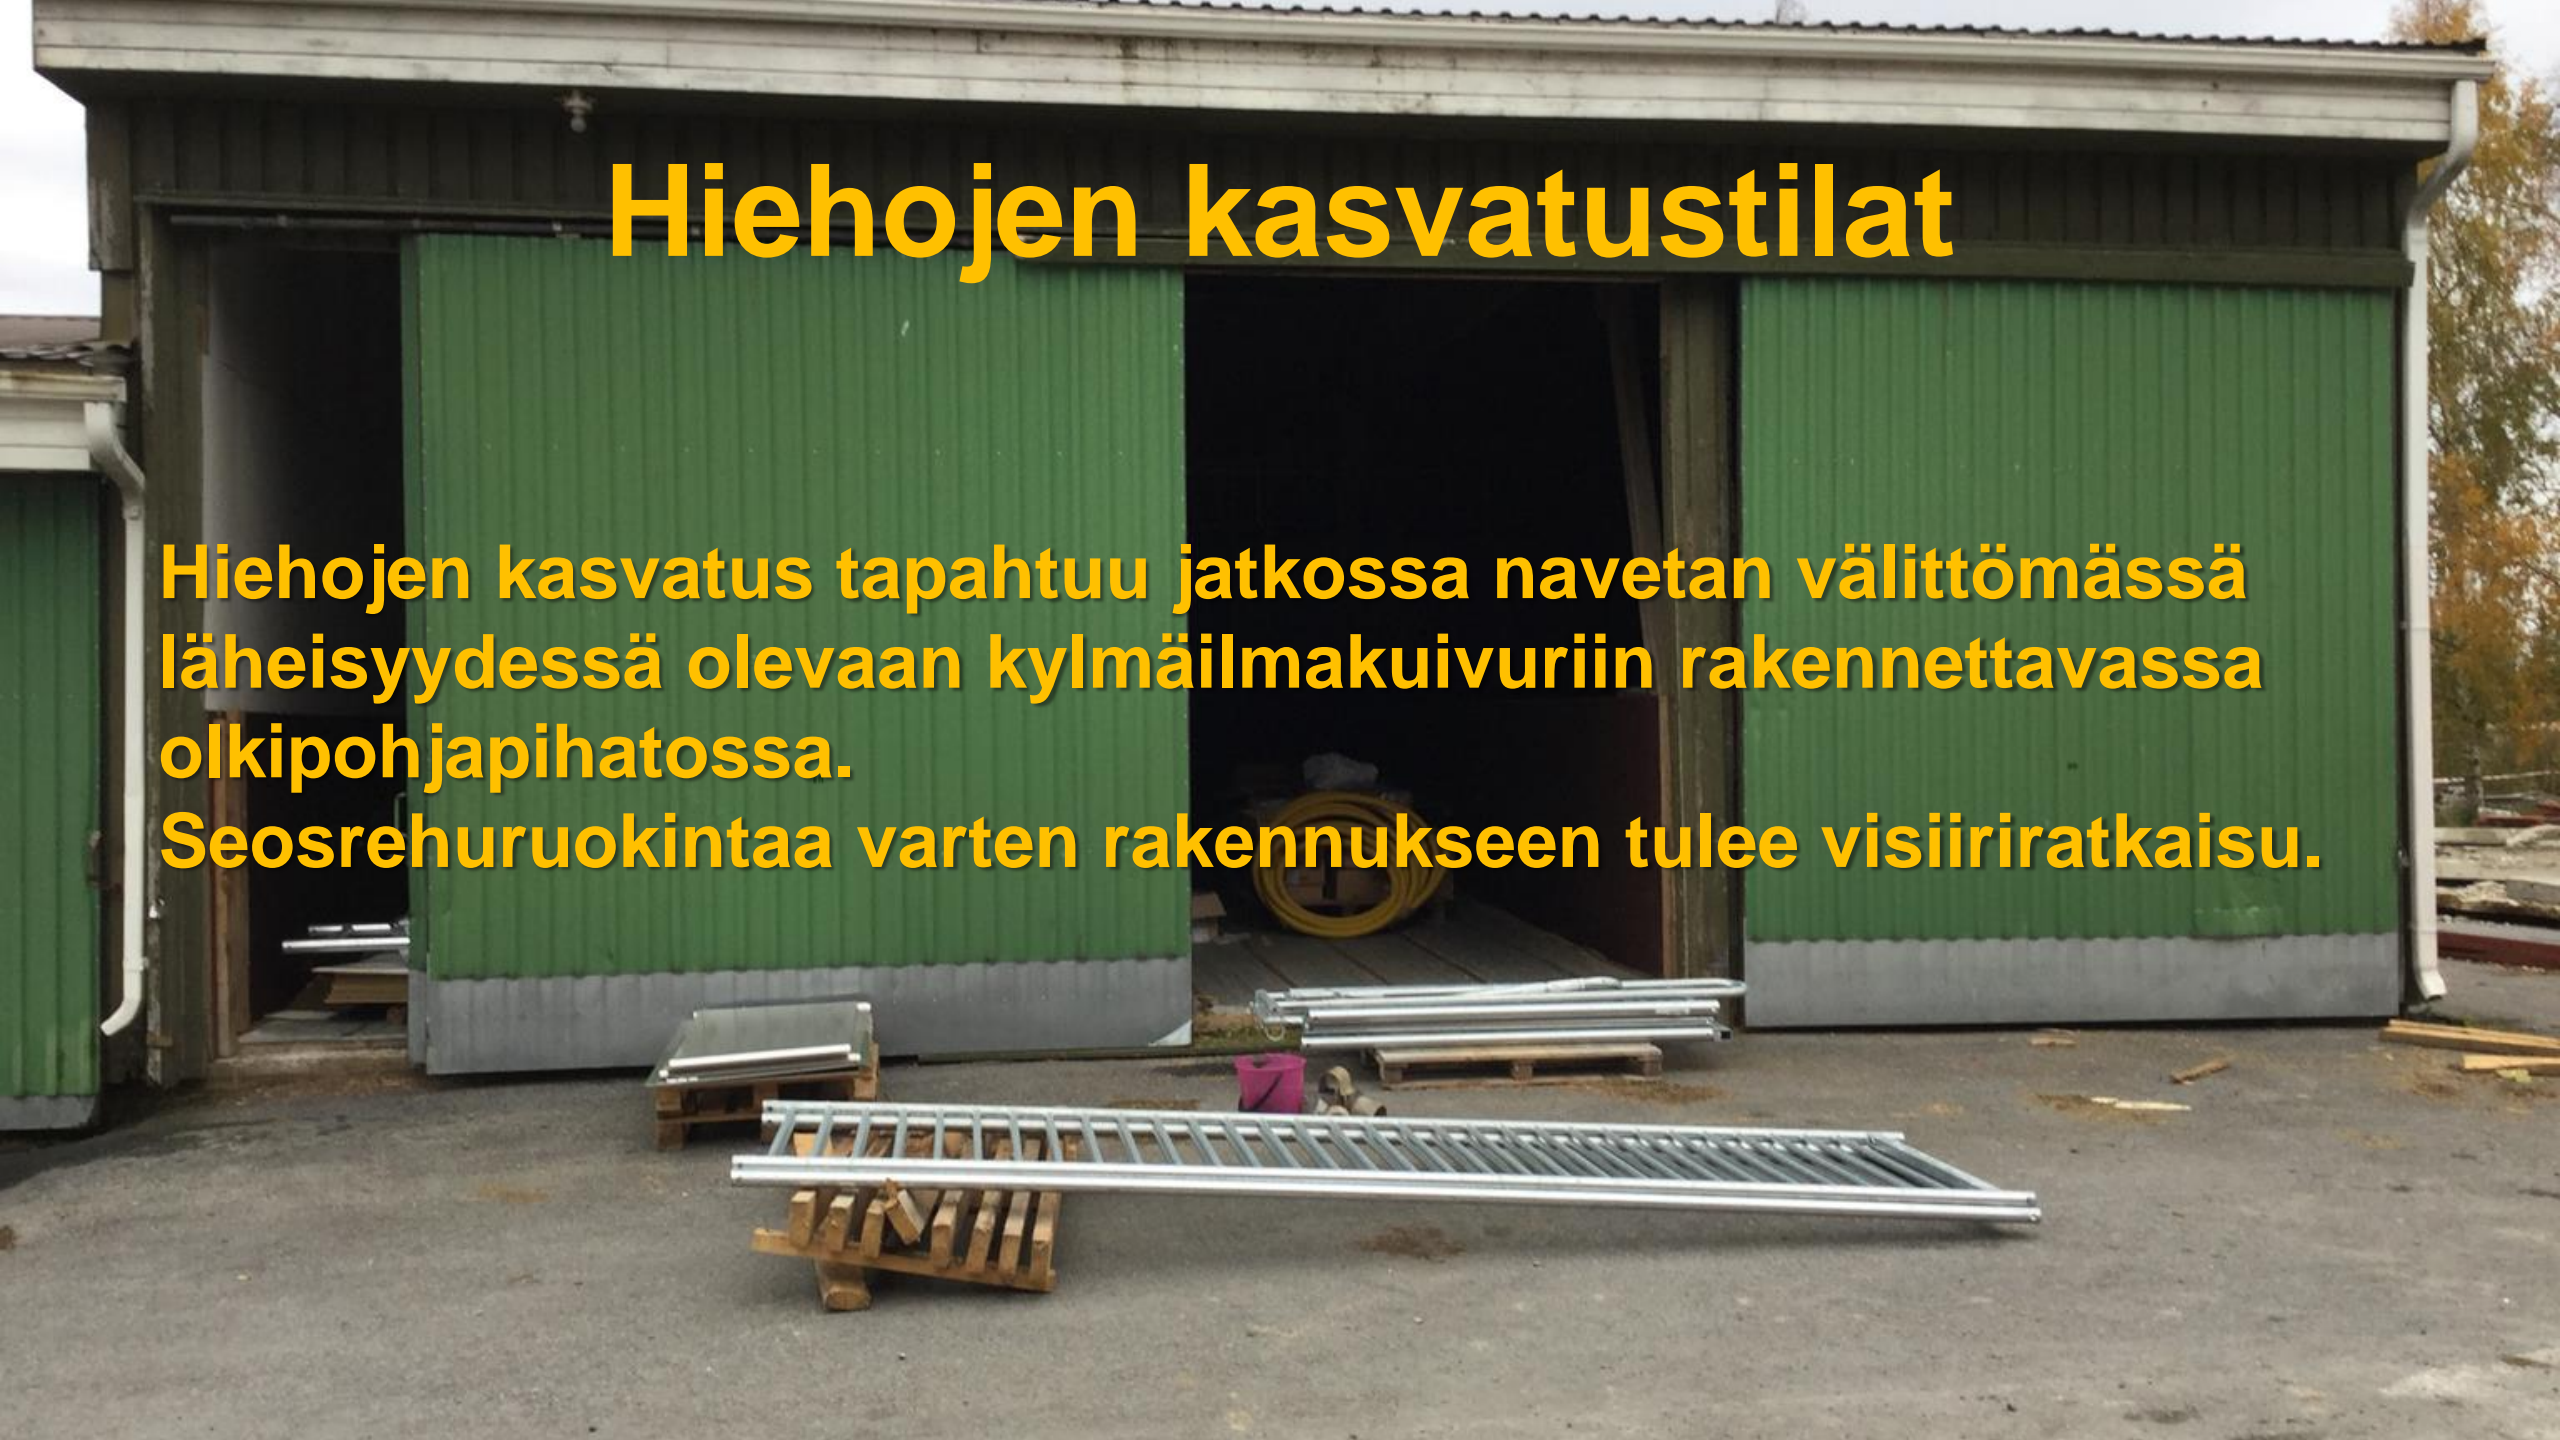
Hiehojen kasvatus tapahtuu jatkossa navetan välittömässä läheisyydessä olevaan kylmäilmakuivuriin rakennettavassa olkipohjapihatossa.

Seosrehuruokintaa varten rakennukseen tulee visiiriratkaisu.

A construction site showing a concrete foundation with rebar for a building extension. The foundation is a long, narrow concrete slab with several vertical rebar rods protruding from it. The ground around the foundation is dark and appears to be gravel or dirt. In the background, there is a large wooden building under construction with a tall ladder leaning against it. To the right, there is a white building with windows and a yellow caution tape strung across the area. The sky is clear and blue.

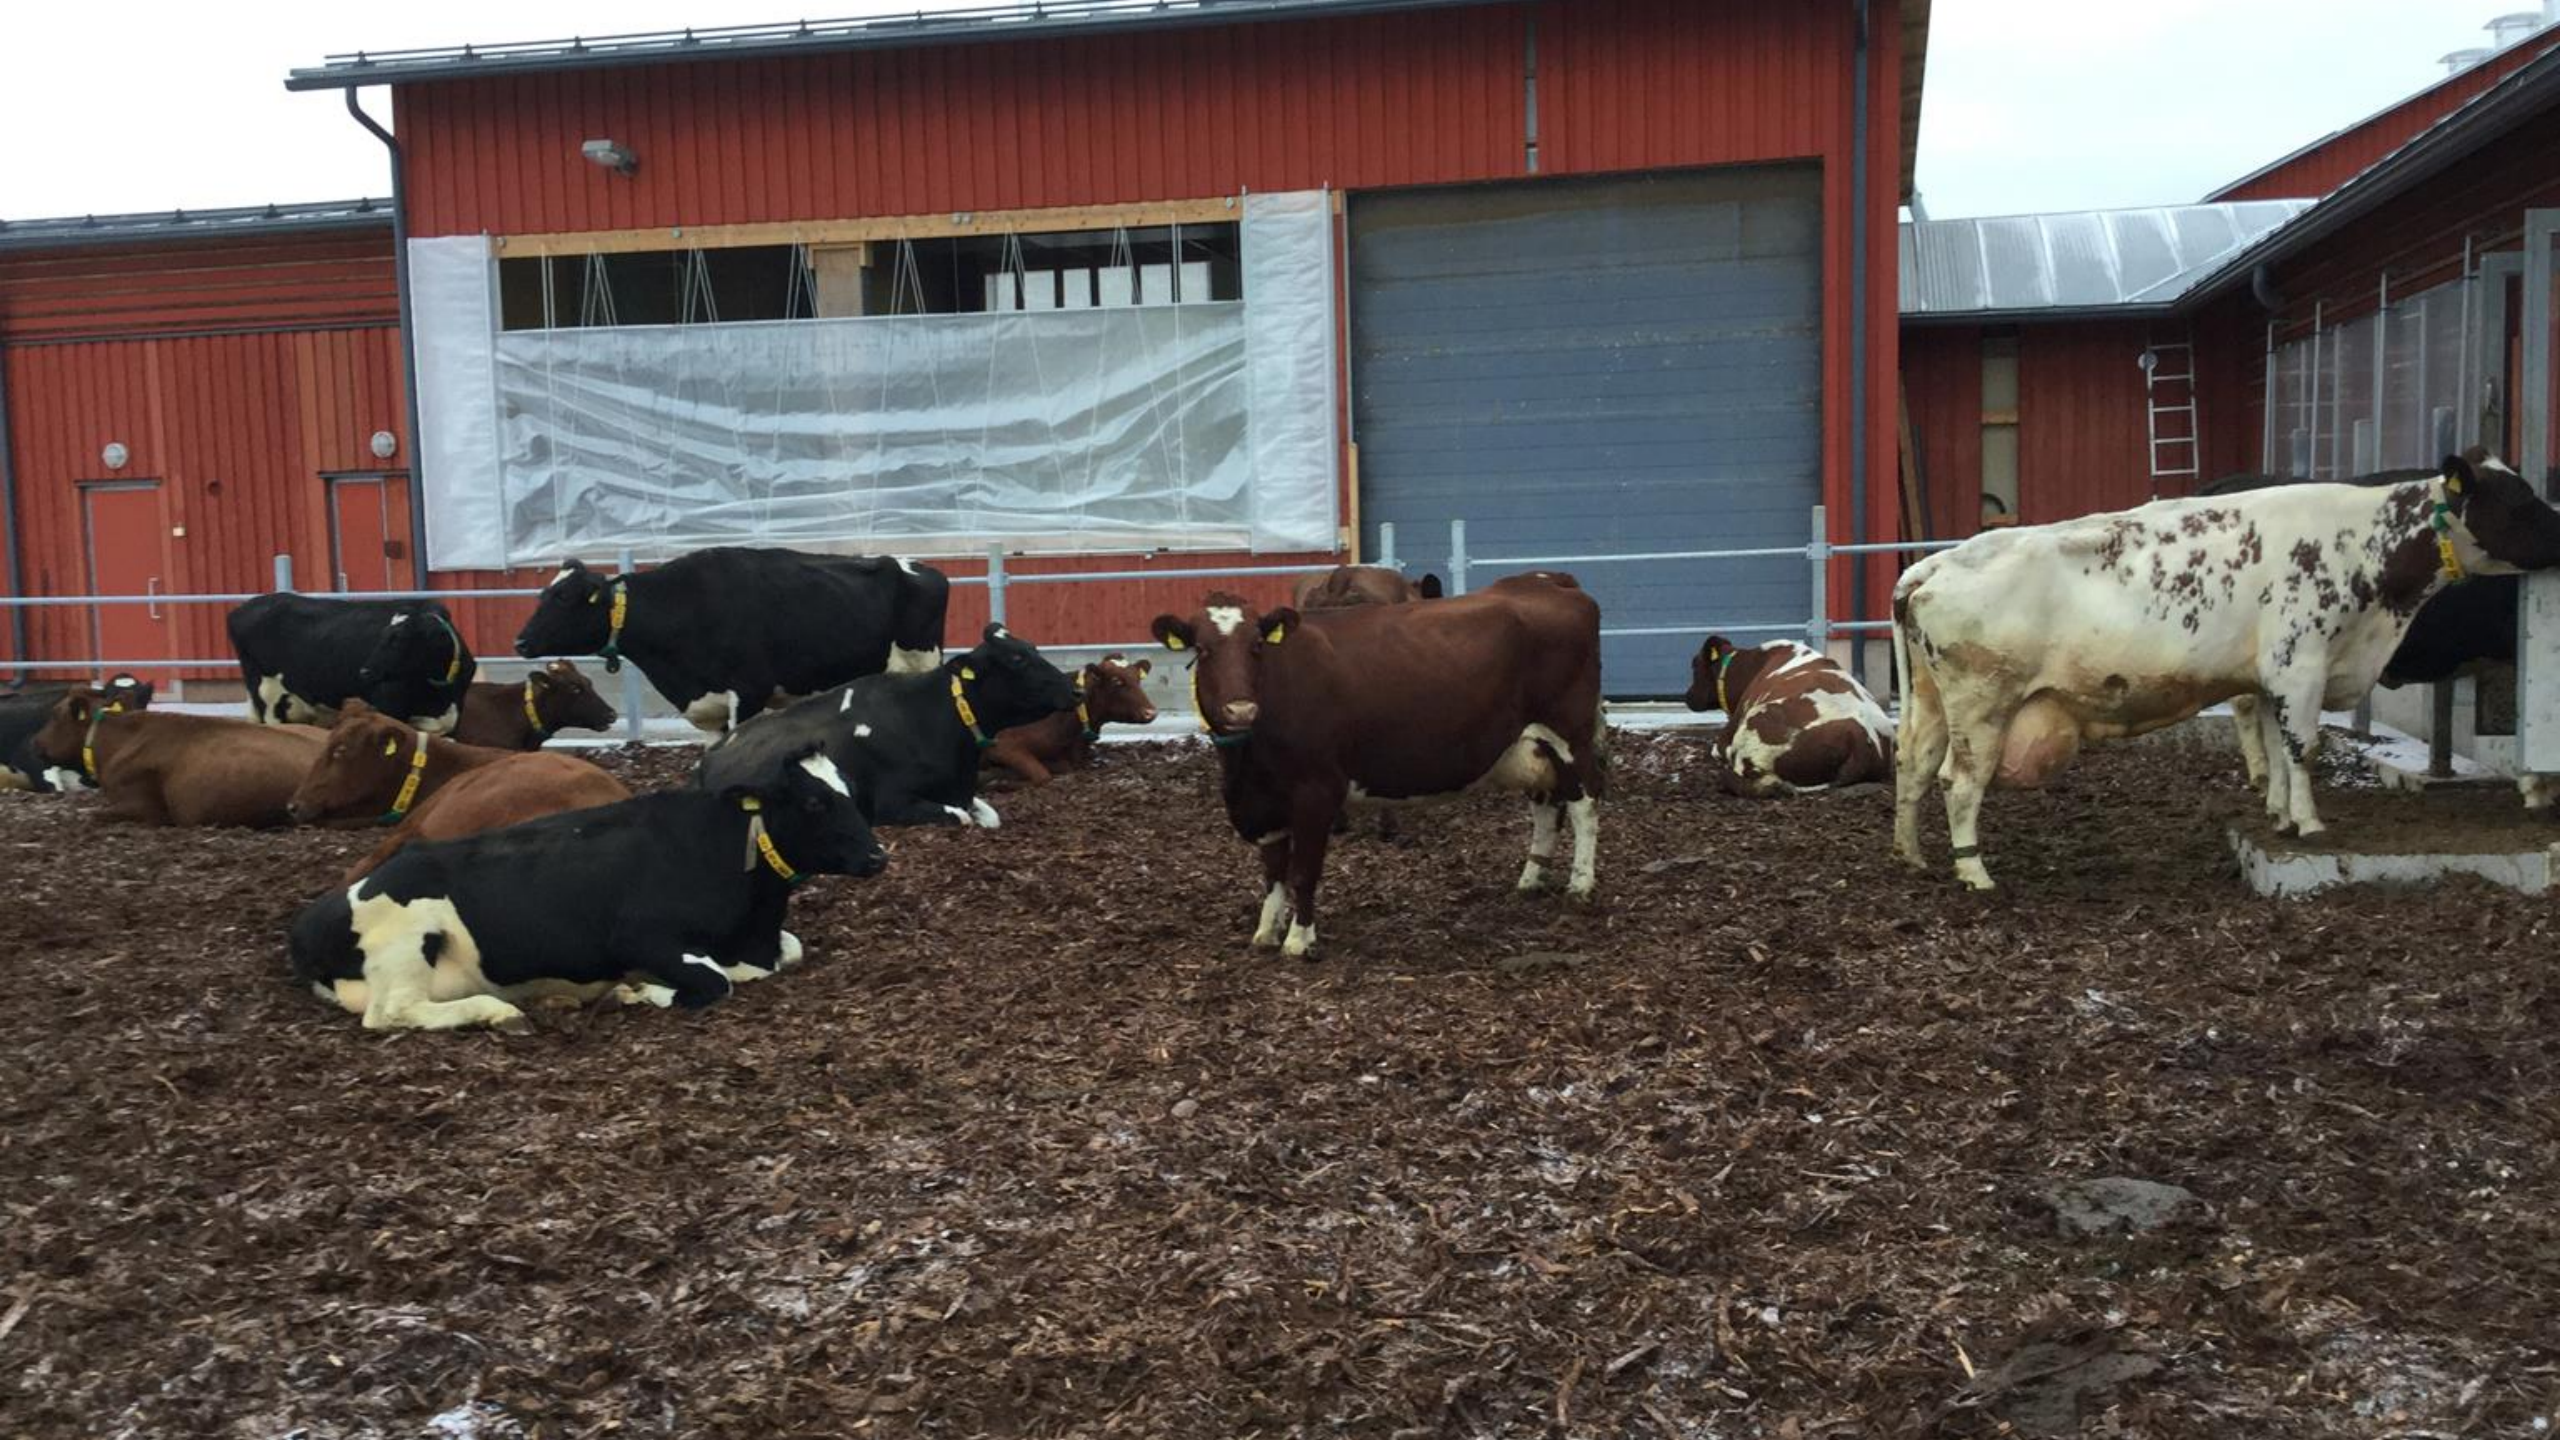
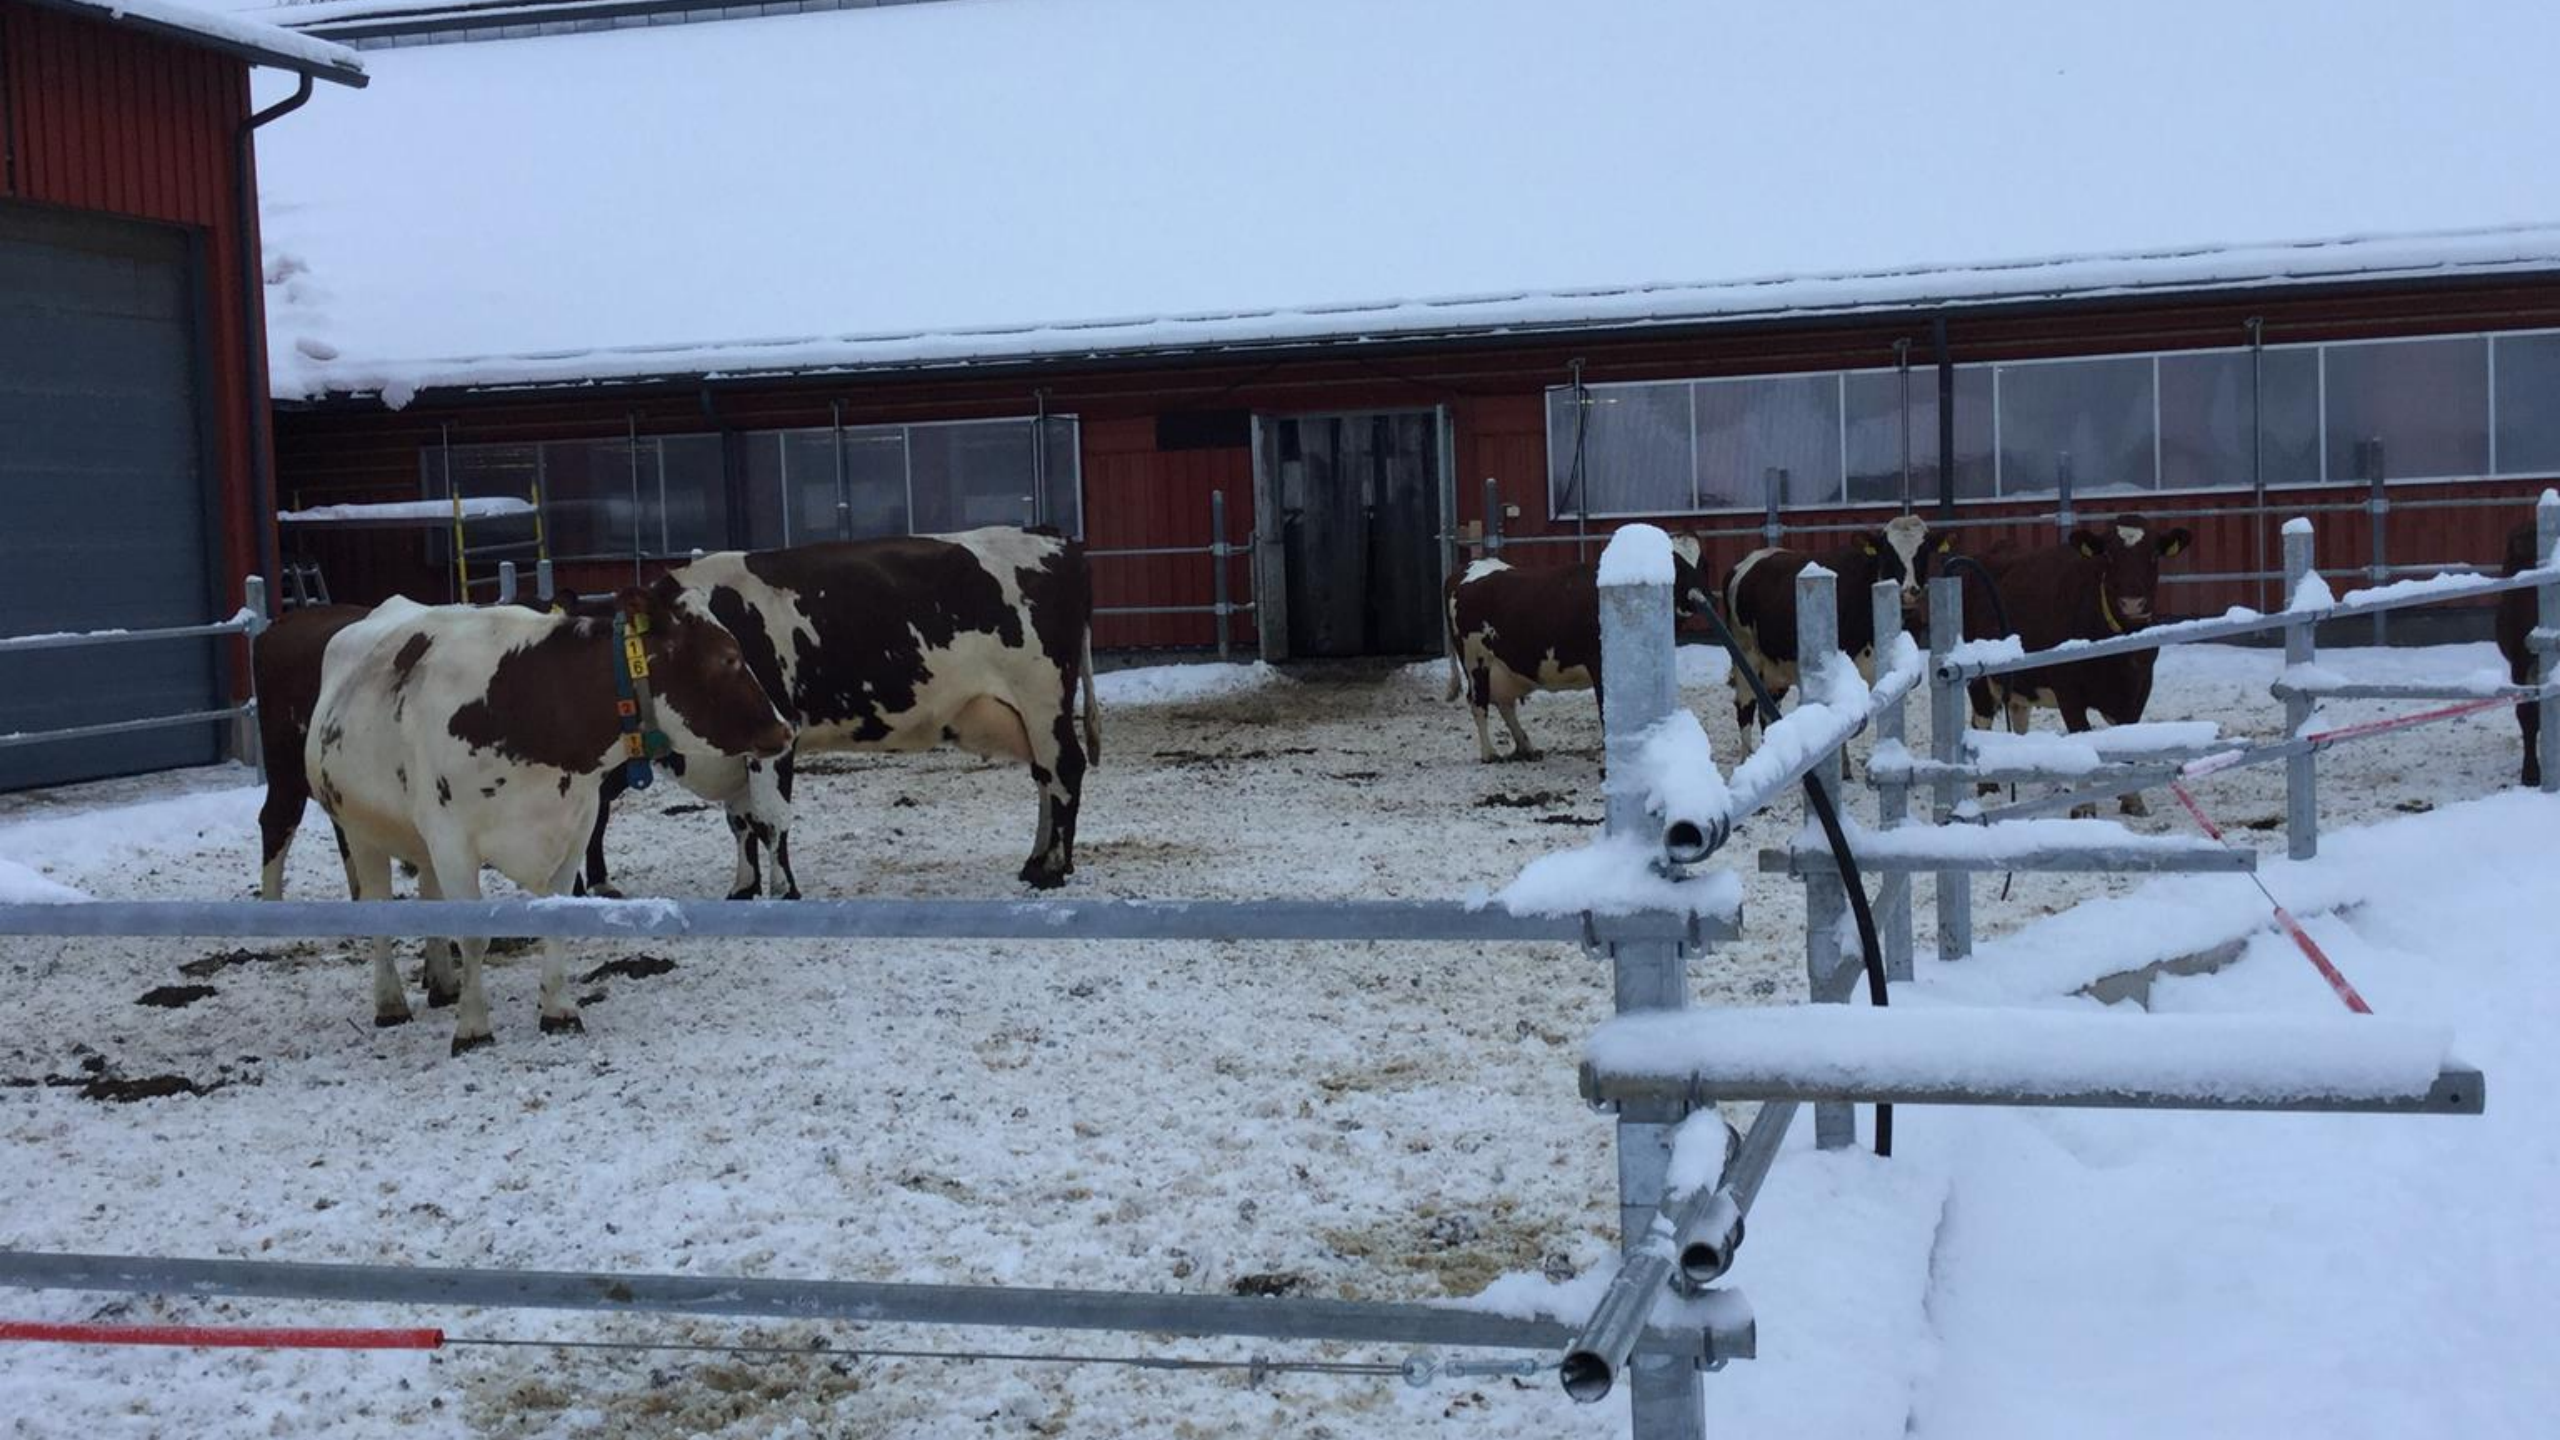
Jaloittelutarha

Uusi jaloittelutarha on rakennettu navetan yhteyteen niin, että lypsylehmillä on sinne ympärivuoden vapaa pääsy.
