Työtavoilla tulosta maitotiloille (diat 35-74)

Sedu Ilmajoki – Vacca Oy

**Opetusmaatilan yrittäjävetoisen navetan
remonttiprojekti – Tuotantohygienian hallinta**

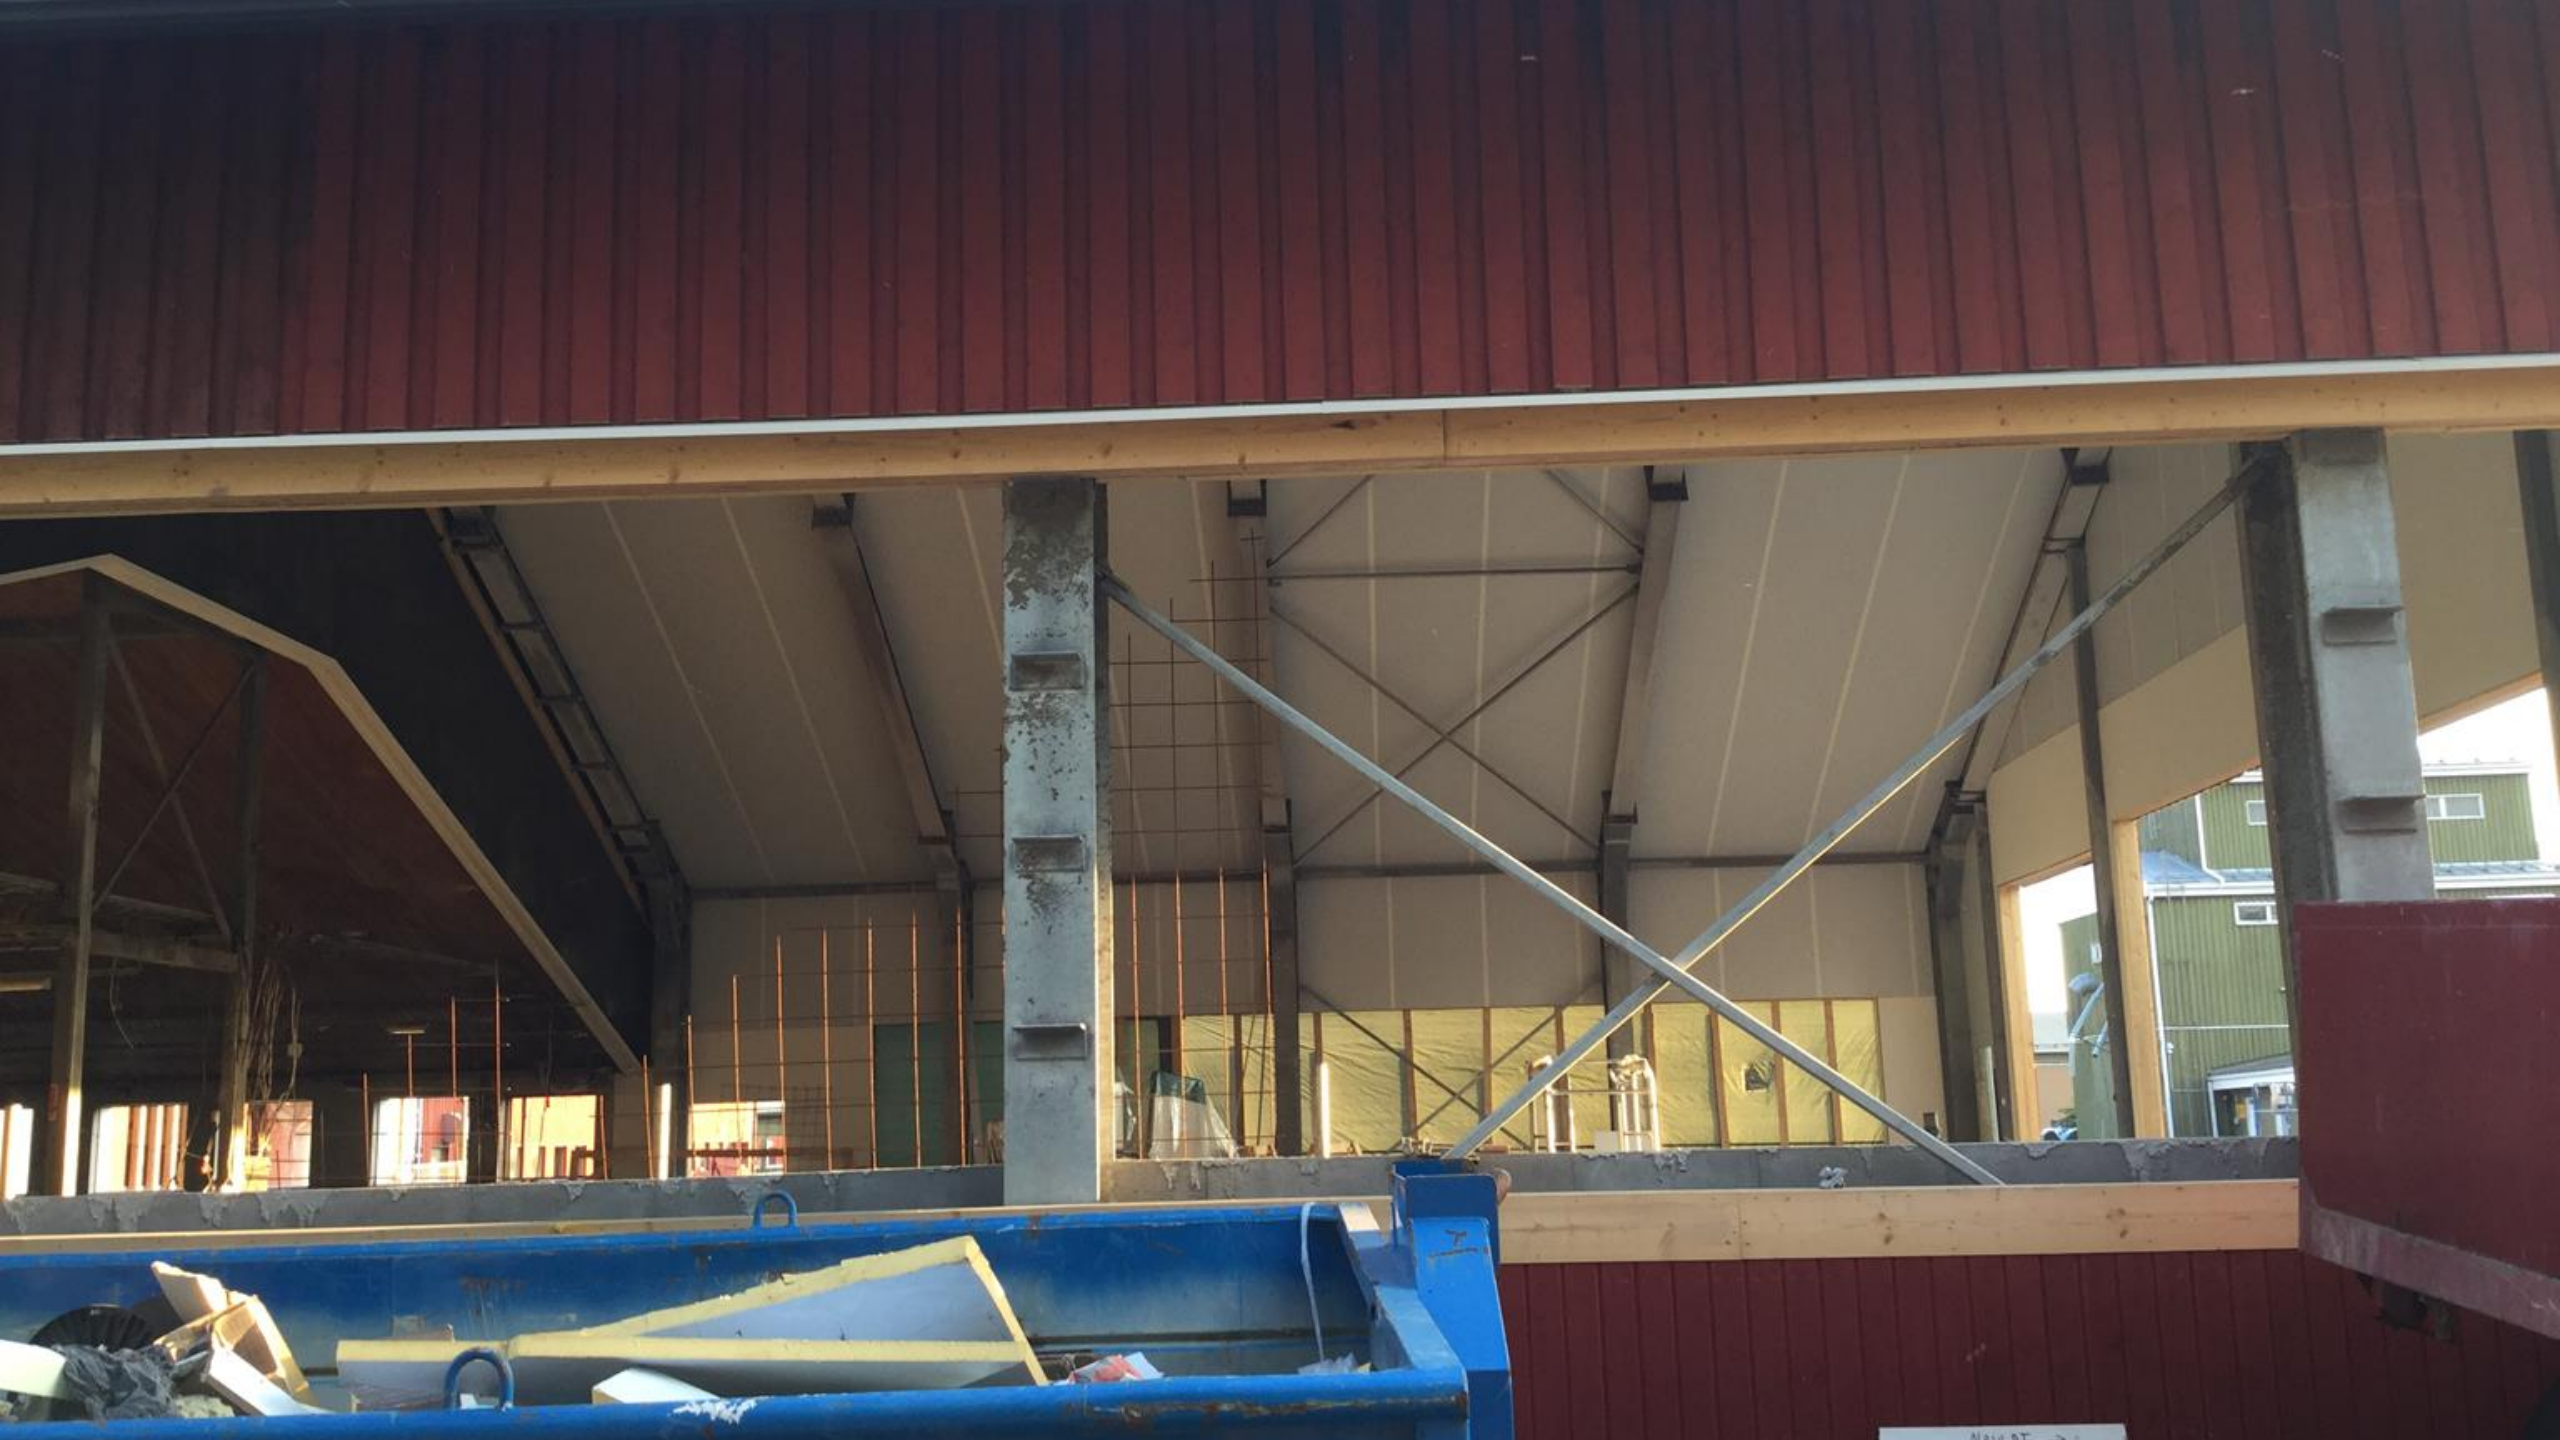
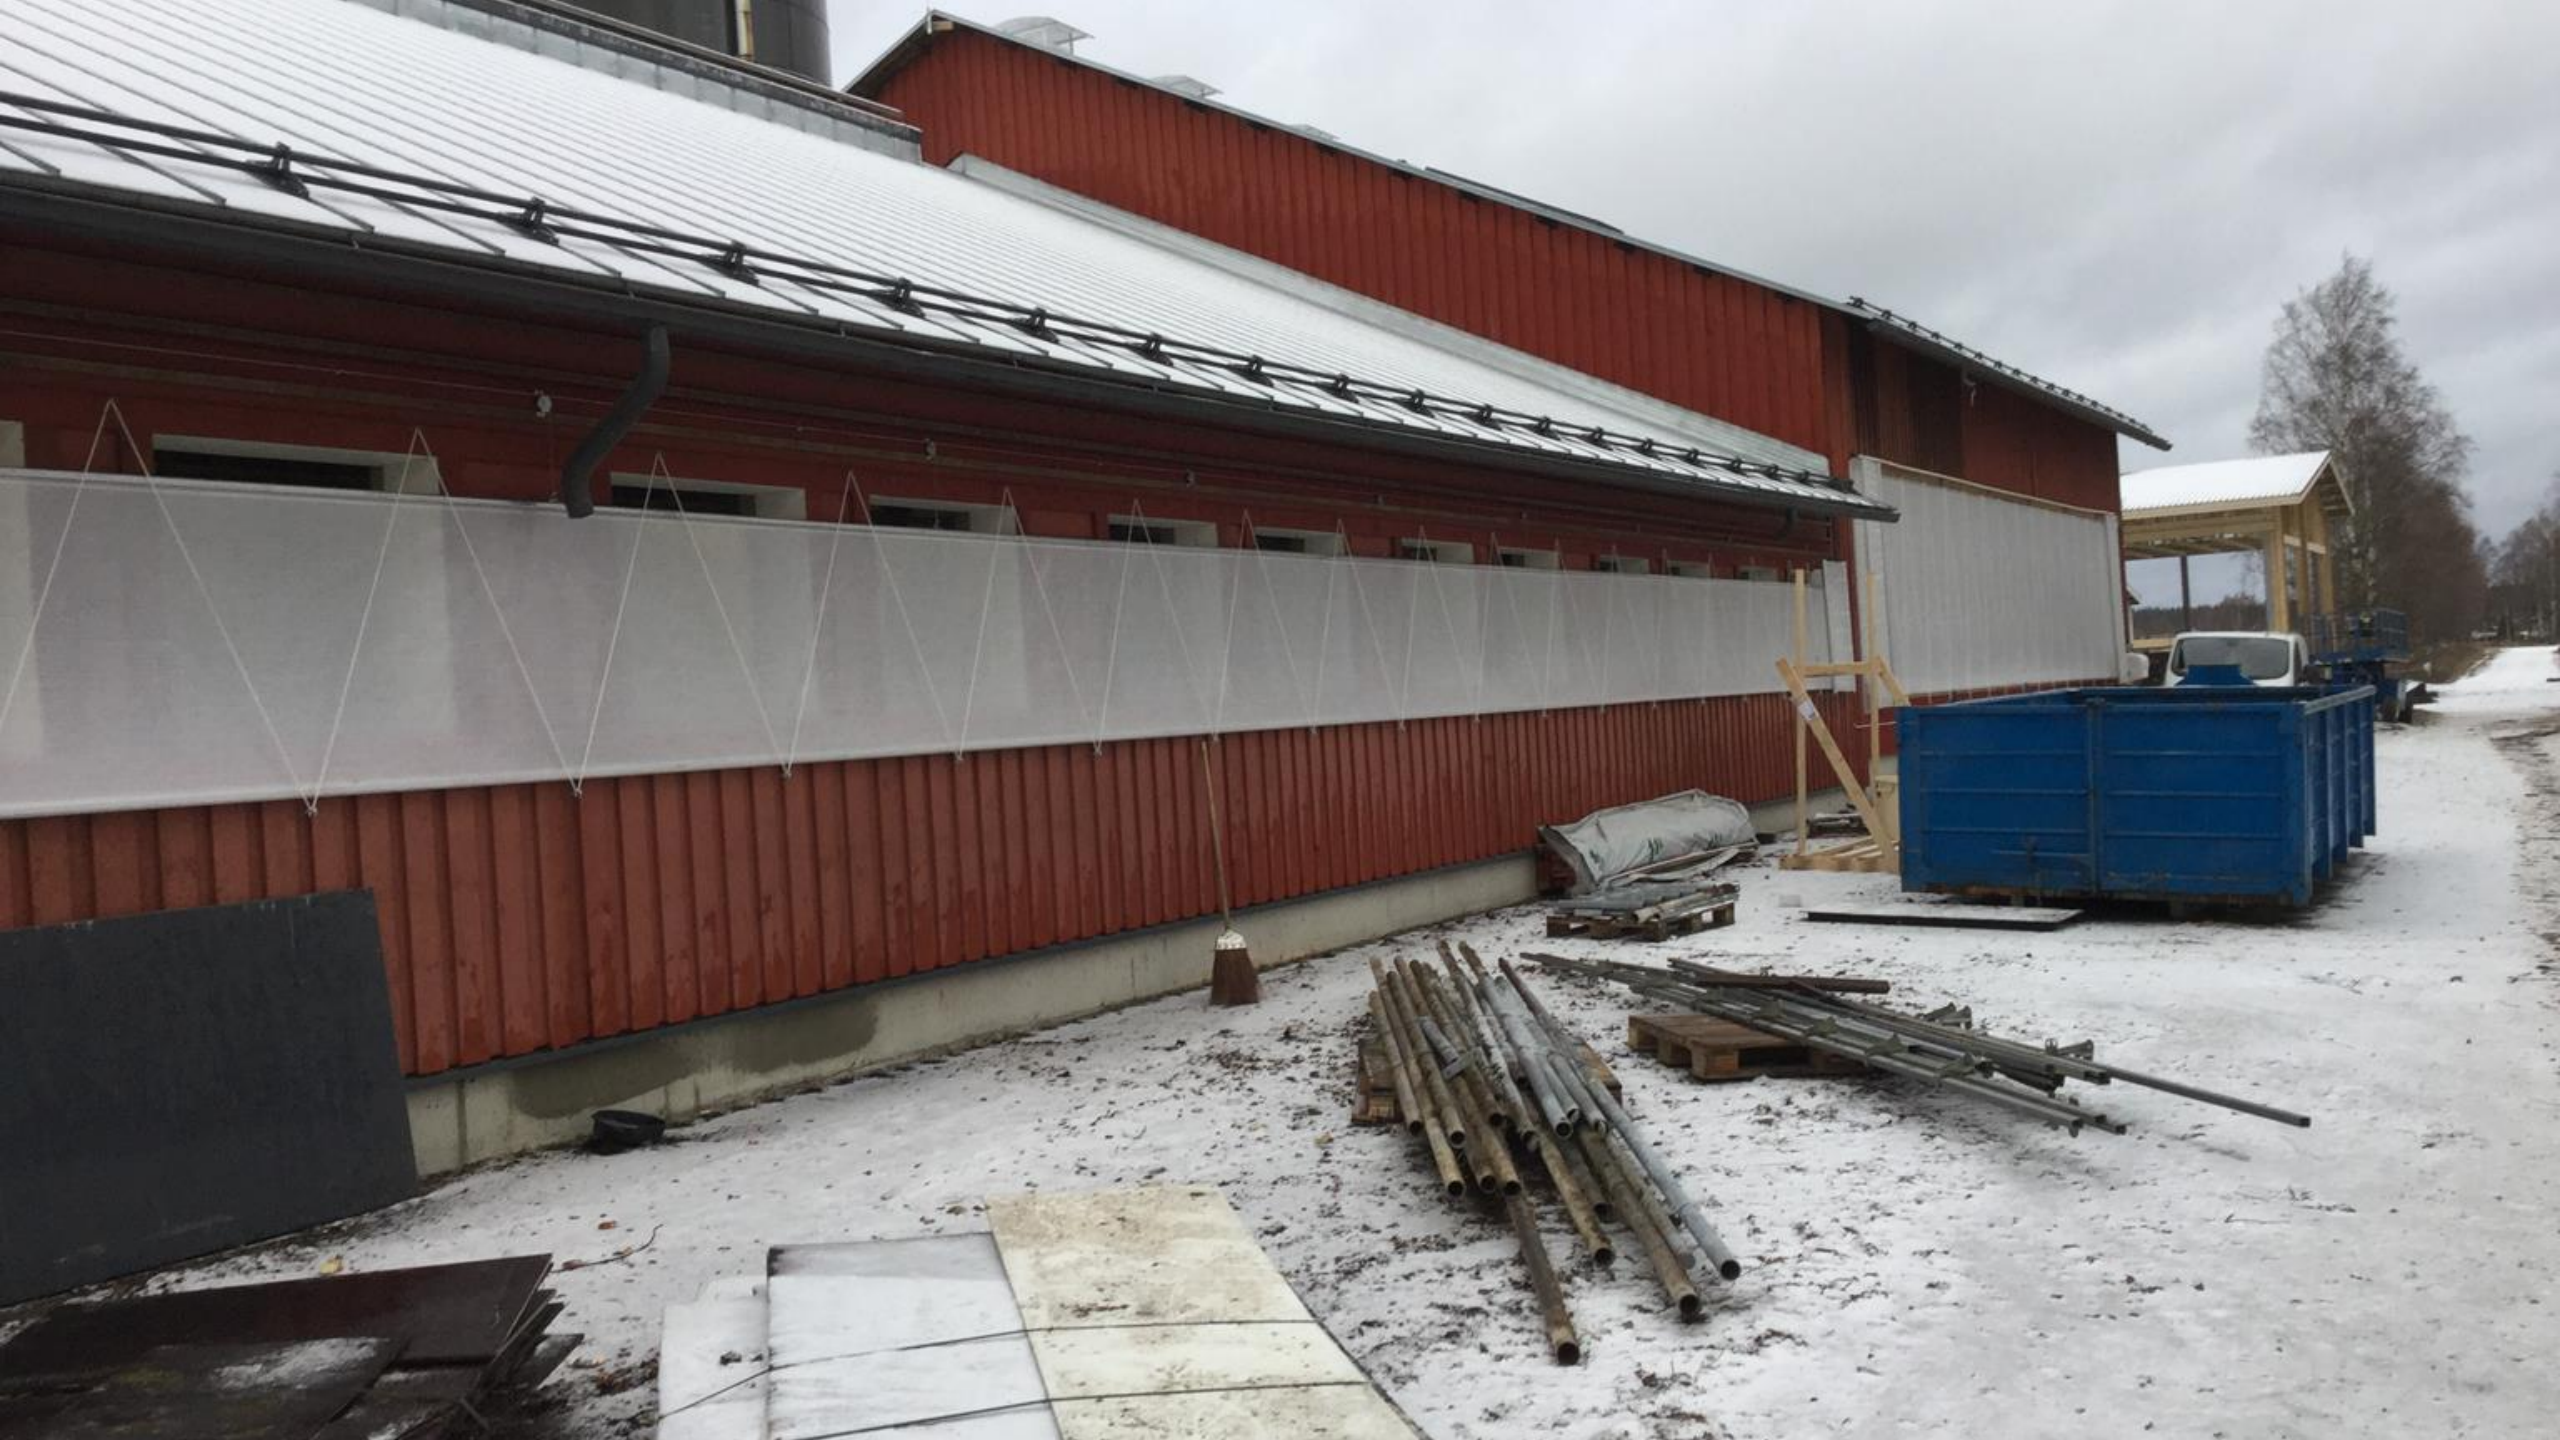
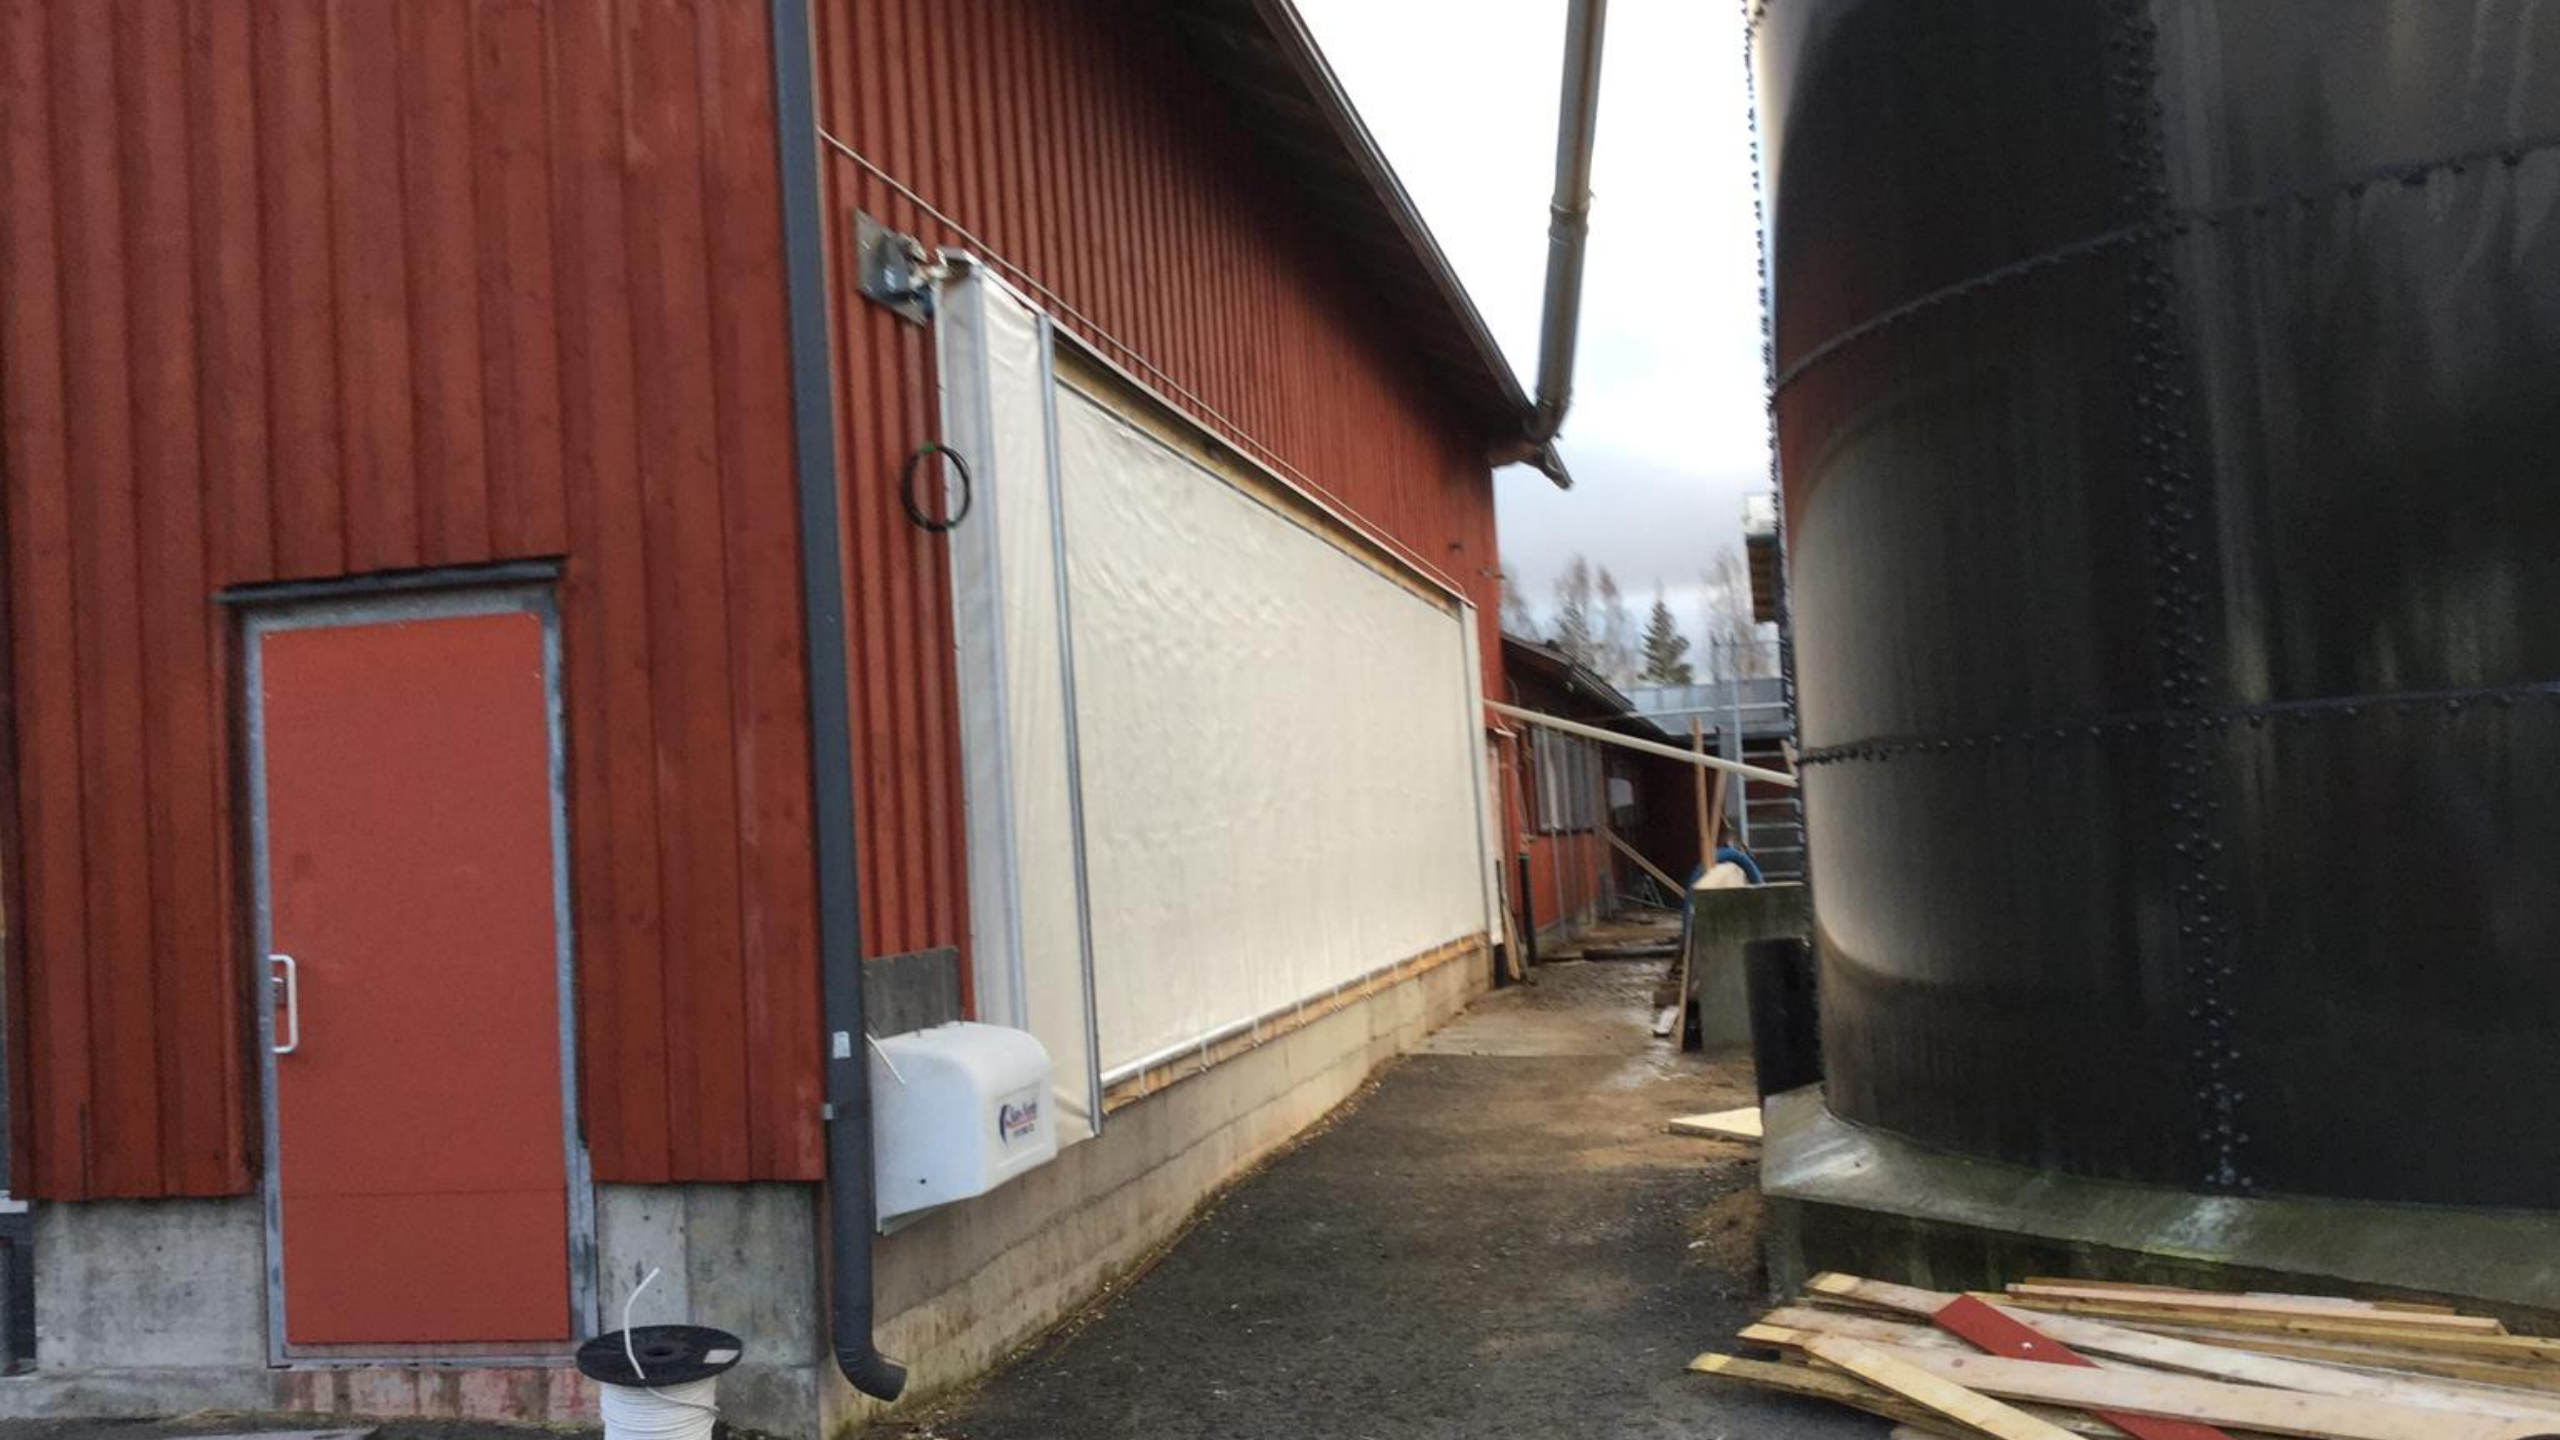
Ilmanvaihto

Navetan ilmastoinnissa korvausilma tulee verhoseinien ja kennolevyikkunoiden kautta ja poistuu rakennuksen harjalla olevien poistohormien ja valoharjan kautta.

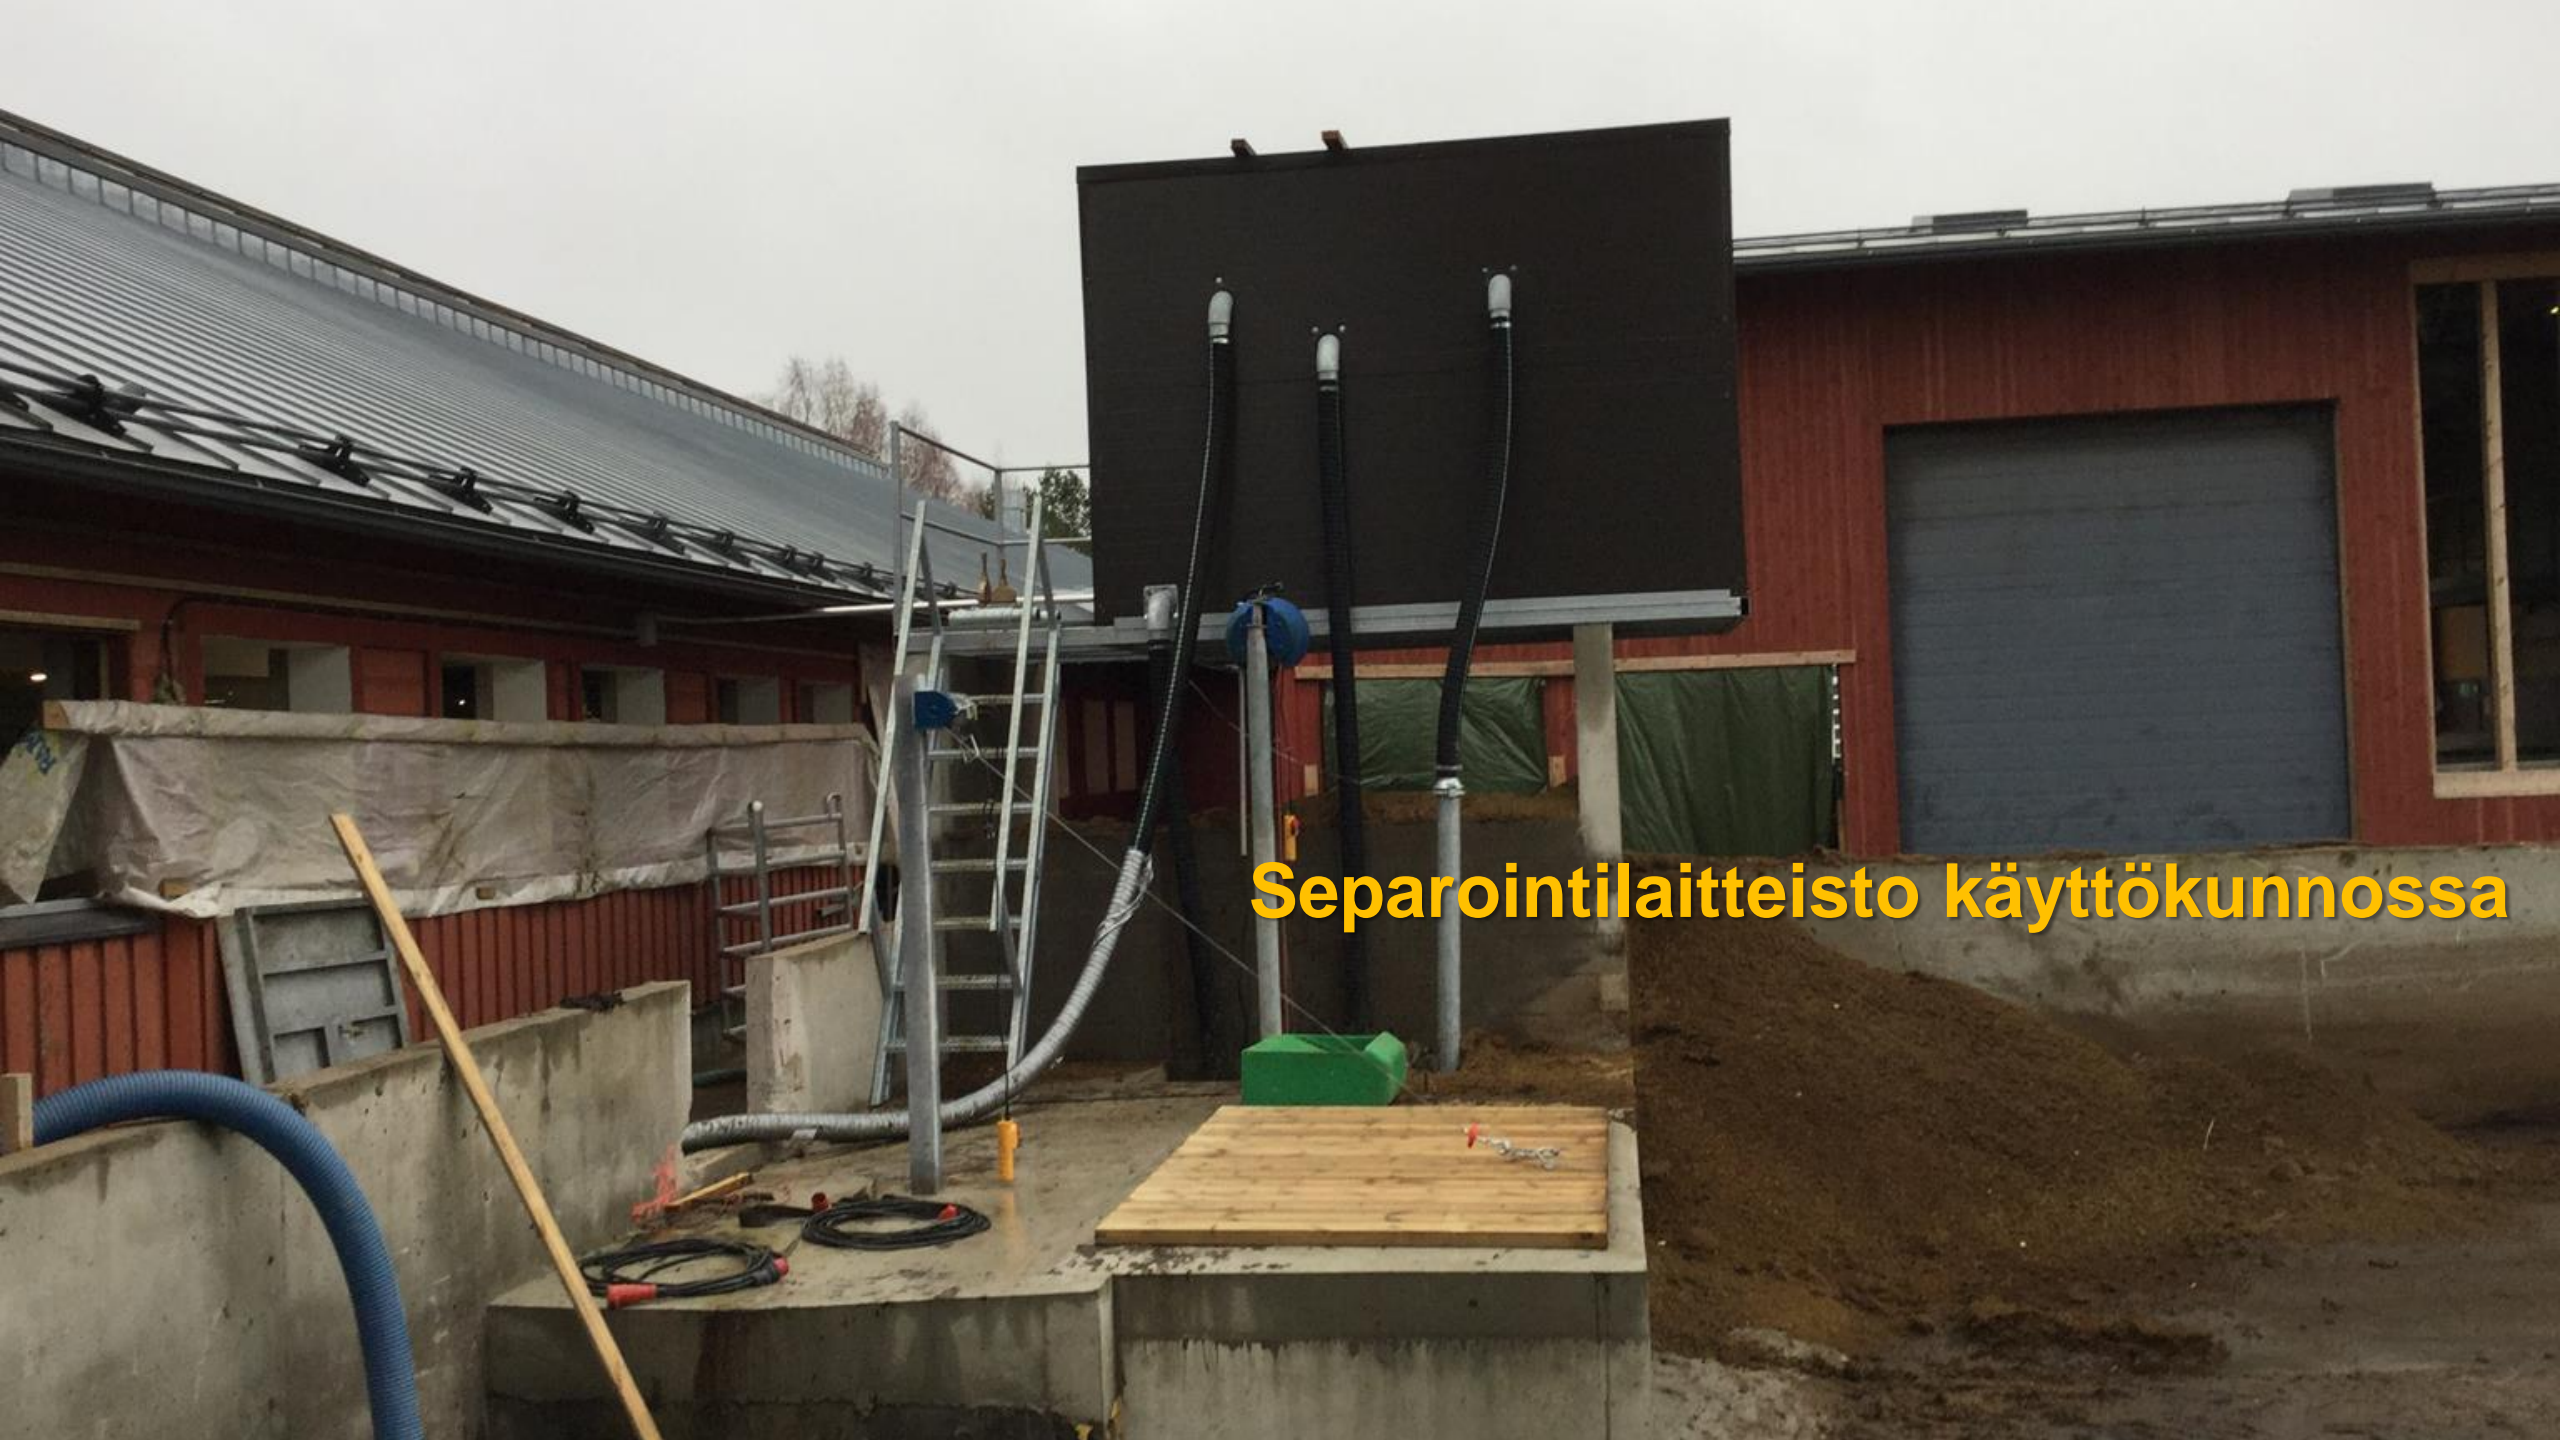
A construction site showing the installation of a separation system in a barn floor. The site is enclosed by a concrete wall. In the foreground, there is a large, rectangular concrete slab with a wooden frame on top. The frame is made of light-colored wood and is positioned on a concrete base. The concrete base is surrounded by a black plastic liner. To the left, there is a stack of grey concrete blocks. In the background, there is a pile of dark soil and some construction materials. A green building is visible in the distance. The sky is overcast.

Separointilaitteisto rakennettiin navetan lantalan yhteyteen.

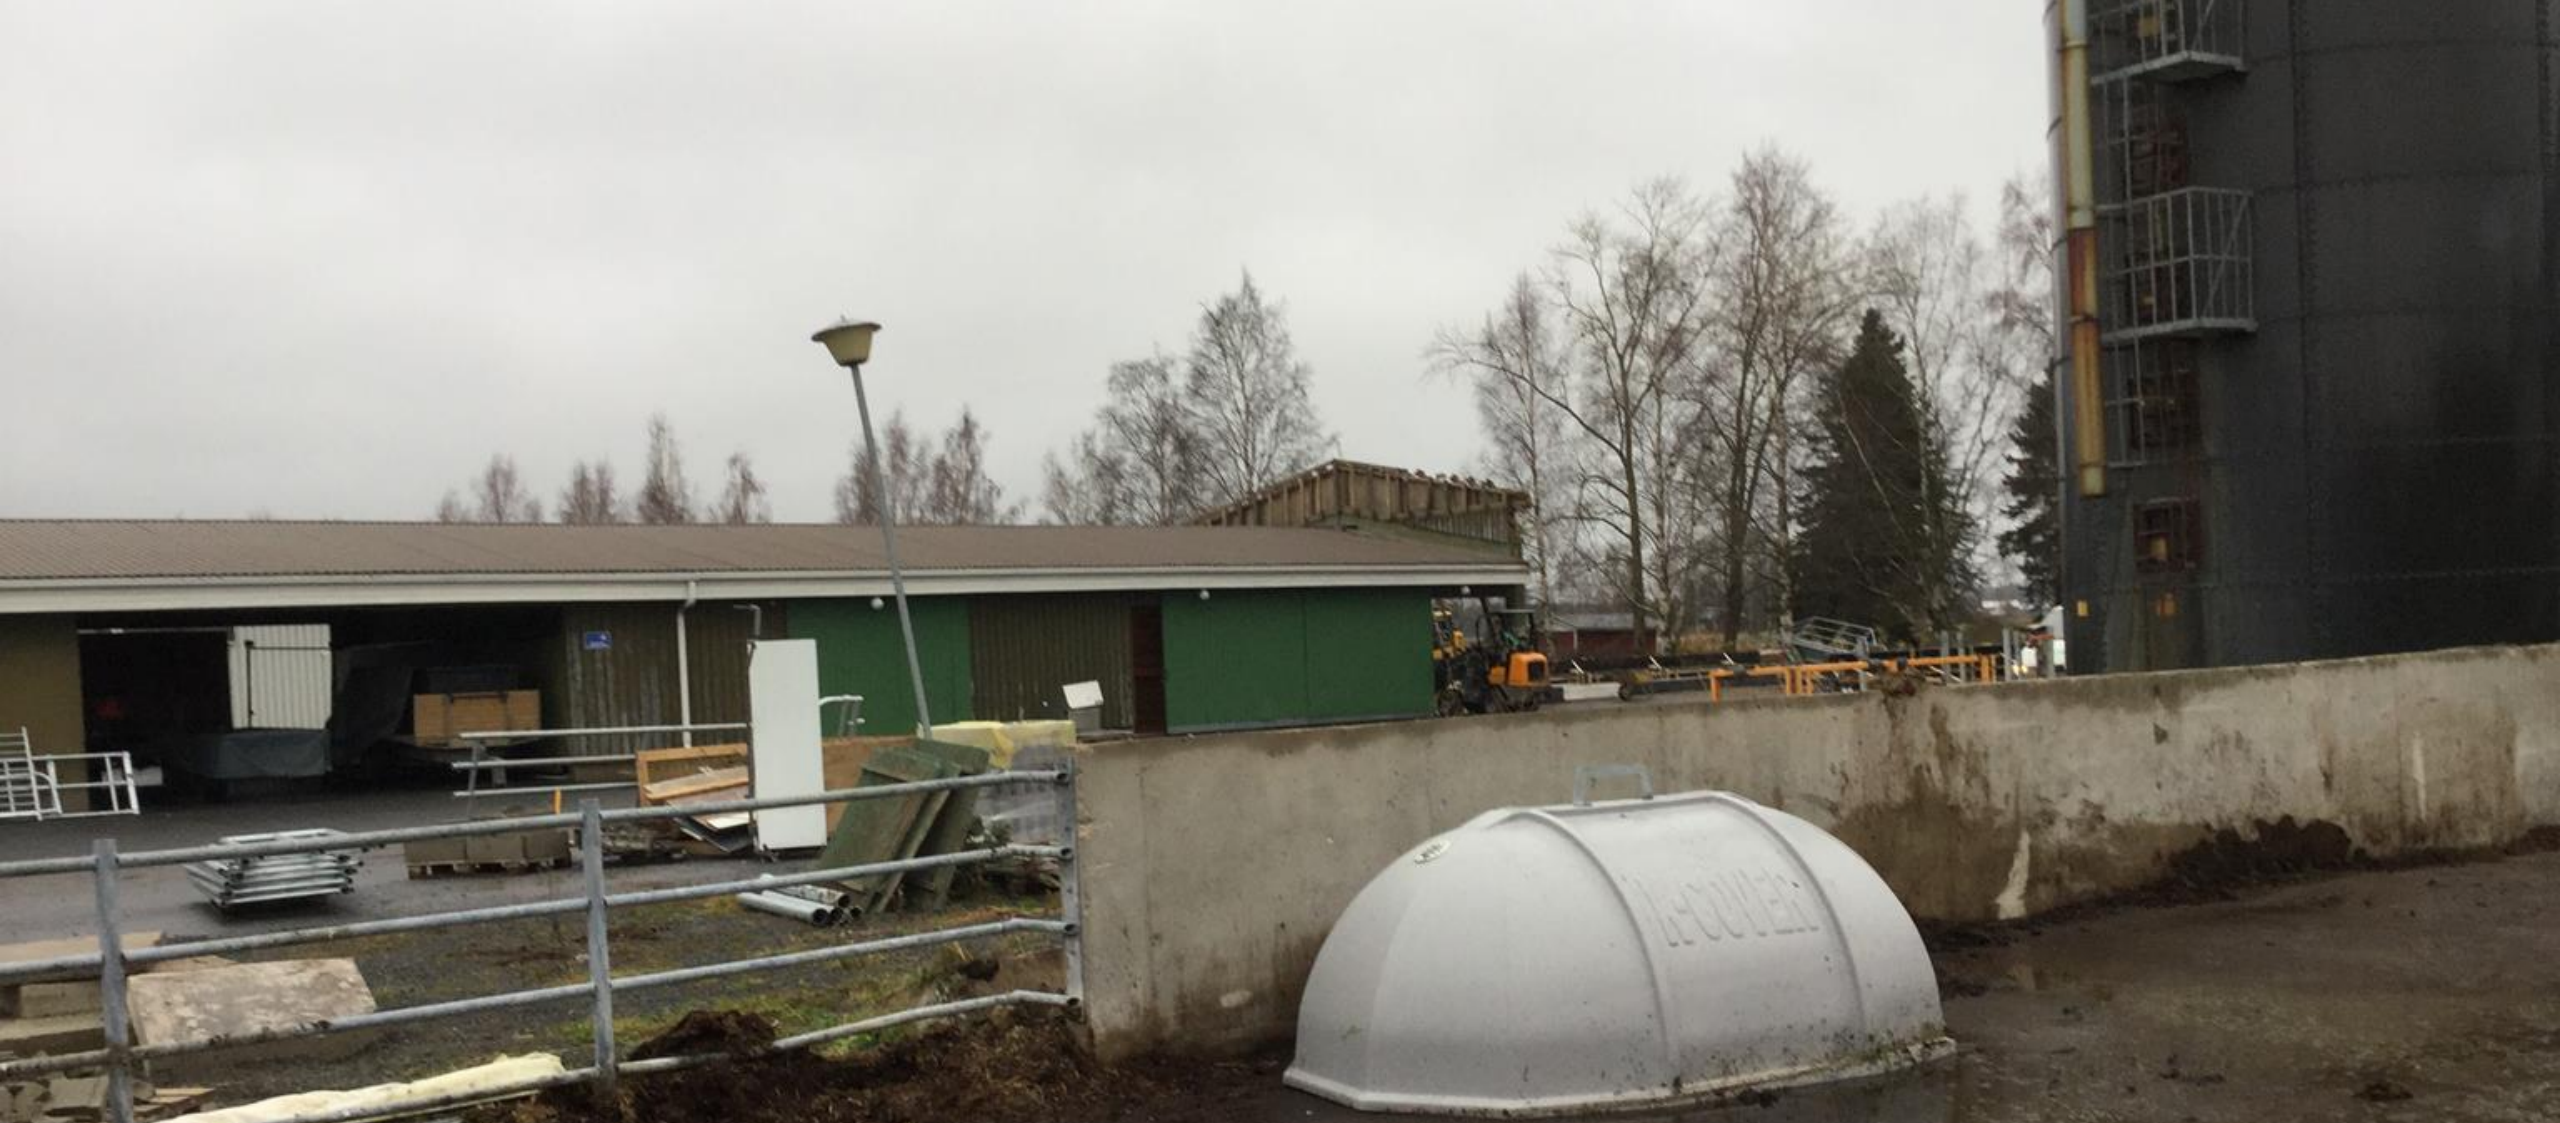
Raatokupu on sijoitettu navettarakennuksen taakse kestopäällysteiselle alustalle. Navetasta on suora kulkuyhteys tilalla kuolleiden eläinten siirtämiseksi raatokuvun alle.
